BARKLAINIŲ DVARO PARKAS

DVARO PARKO DABARTINĖS PADĖTIES PLANAS IR ANALIZĖ

„Dvarų ir rūmų parkų Žiemgalos planavimo regione ir  
Panevėžio bei Šiaulių apskrityse tyrimas“  
„Nuotaikinga kelionė po dvarų parkus bet kuriuo metų  
laiku“ Nr. LL-313

| Puslapio pavadinimas | Esamos padėties analizė - <i>Barklainių dvaro parkas</i> |

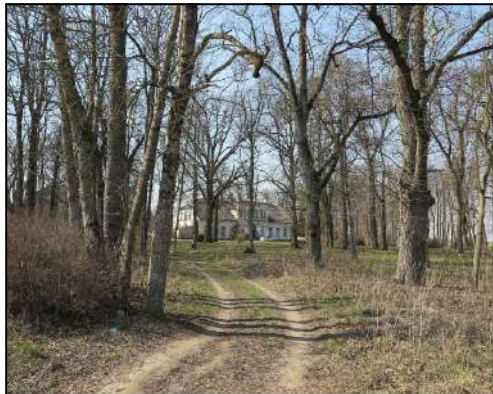
1. Vaizdas iš dabartinės važiuojamosios dalies į rūmus. Kelio vieta neatitinka istorinės padėties, sumažina parko autentiškumą.

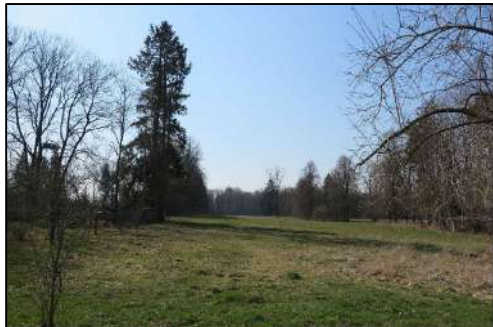
2. Vaizdas iš pilies į didelį parko lauką. Laukas išliko geros kokybės. Iš dalies aukštos kokybės vaizdas - matoma tvora kairėje.

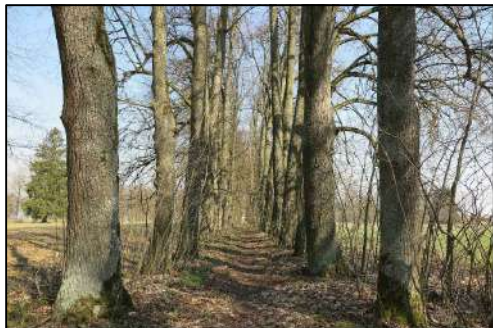
3. Vaizdas iš parko alėjos į dvaro rūmus. Alėja yra struktūriškai geros kokybės. Aukštos kokybės vaizdas.

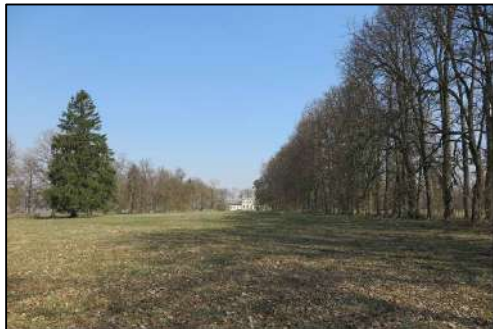
4. Vaizdas iš didelio parko lauko į dvaro pilį. Laukas struktūriškai išliko geros kokybės. Aukštos kokybės vaizdas.

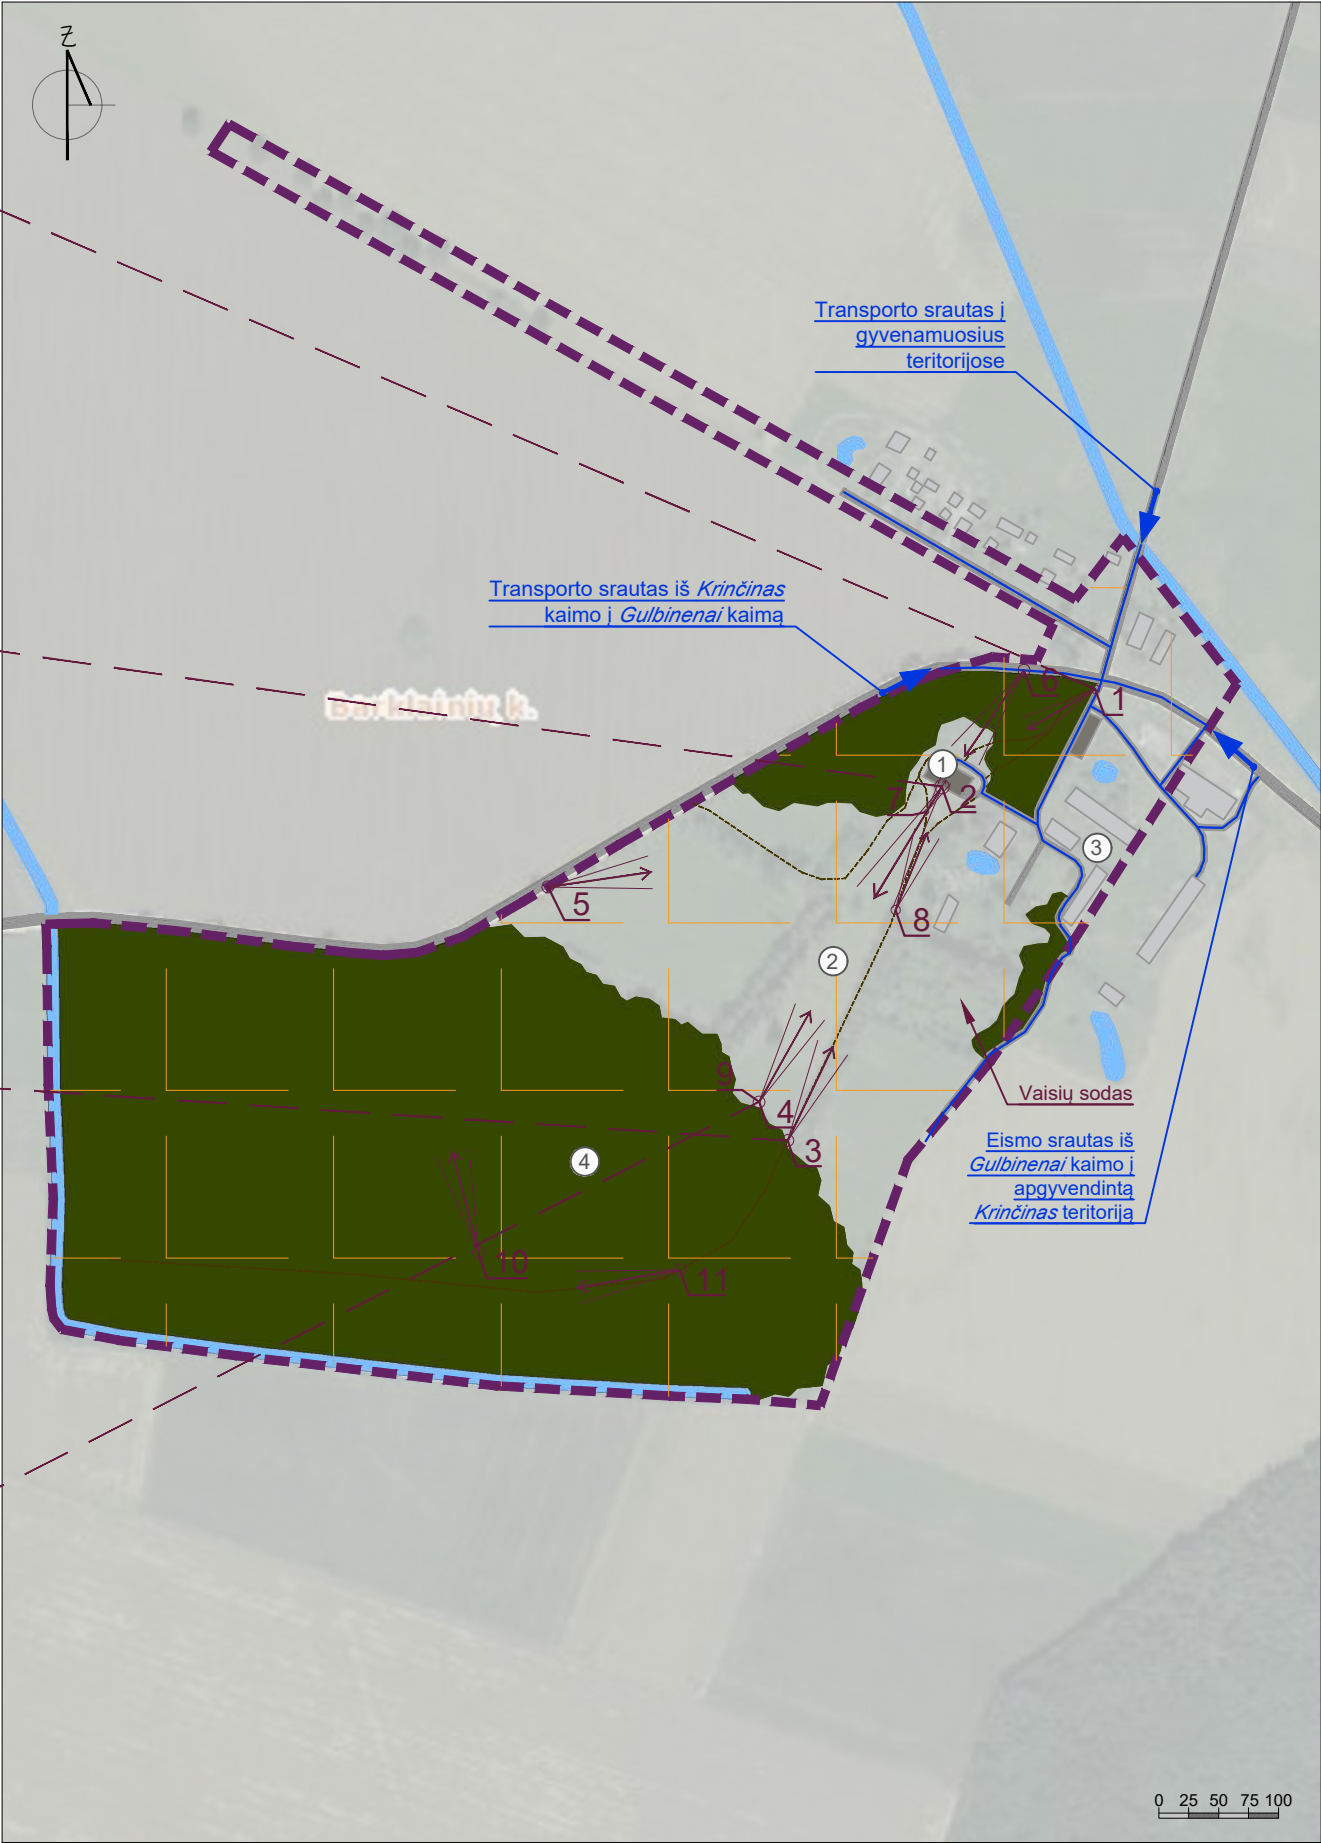
**Prieiga prie parko.** Parkas yra už gyvenvietės ribų ir yra pasiekiamas žvyrkeliu. Artimiausia viešojo transporto stotelė yra Krinčino kaime, 3 km arba 37 min. pėsčiomis nuo dvaro parko.

**Parko prieinamumas.** Parke nėra tinkamos turizmo infrastruktūros. Nėra jokio įėjimo į parką, taip pat nėra jokių ženklų ir (arba) informacinių stendų su dvaro ansamblio aprašymu. Nėra automobilių stovėjimo aikštelių. Teritoriją kerta vietinis kelias Krinčinas - Gulbinėnai.

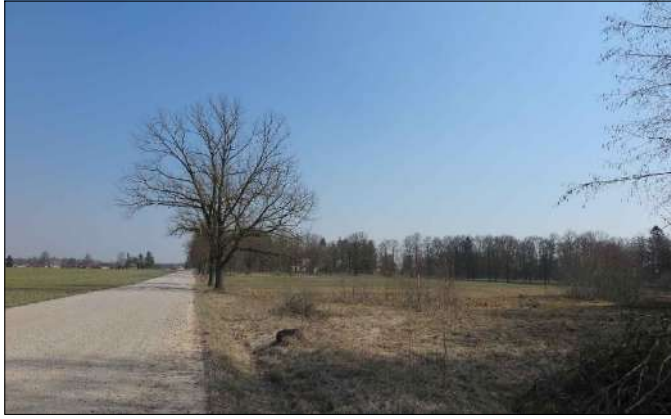
5. Iš važiuojamosios dalies vaizdas į dvaro parko teritoriją. Dalinai matomos parko geometrinės savybės

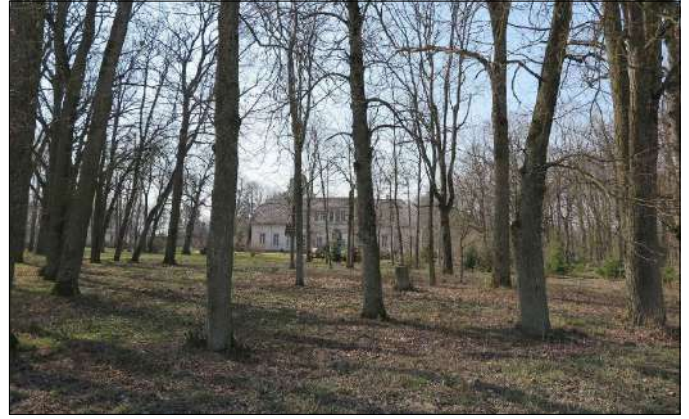
6. Vaizdas nuo kelio į dvaro rūmus. Rūmų priekį papildo dekoratyviniai augalai, neatitinkantys istorinės situacijos

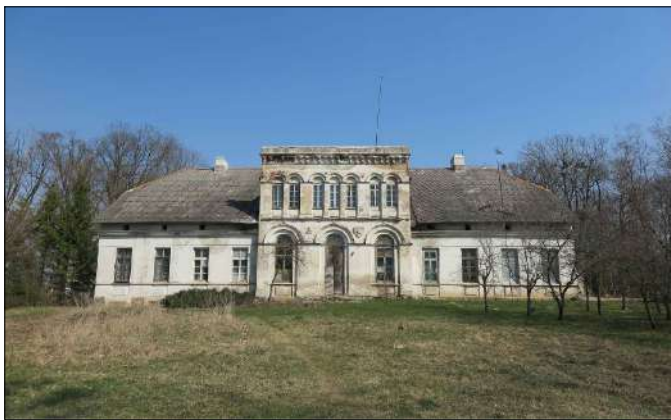
7. Dvaro rūmai nuo parko pusės. Rūmai išliko geros būklės - detalės ir apimtis

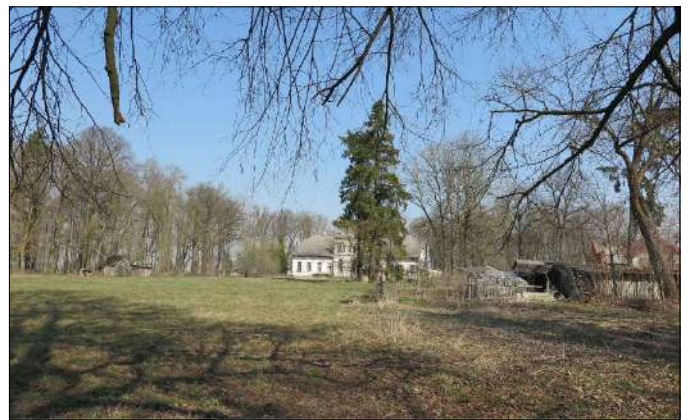
8. Vaizdas iš liepų alėjos į dvaro rūmus. Atsirado nerimą keliantys elementai - ūkiniai elementai ir naujos statybos apimtys

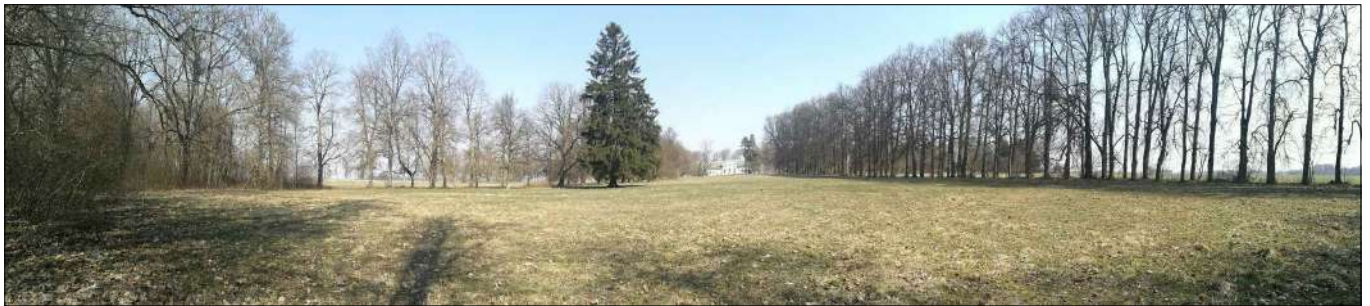
9. Didžiojo parko vaizdas nuo miško parko. Išliko struktūriškai geros būklės, su geometrinės konstrukcijos bruožais. Aukštos kokybės vaizdas

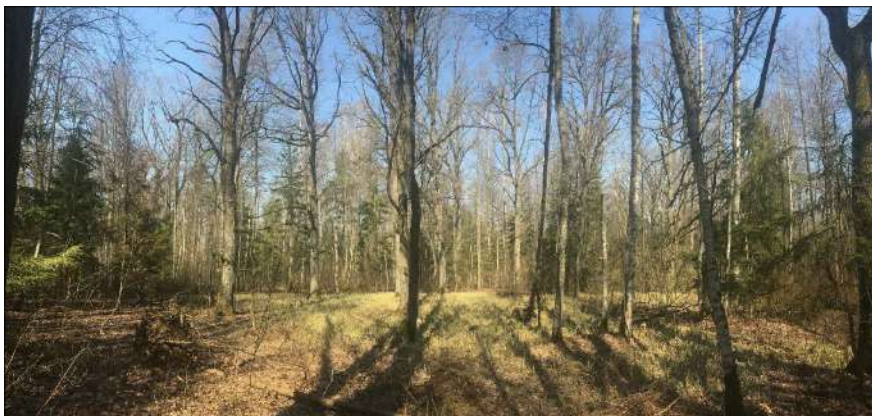
10. Ažuolų giraitė miško parko dalyje

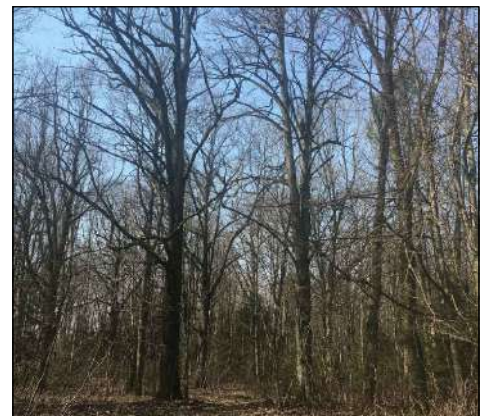
11. Kelias miško parko dalyje. Gali būti, kad istoriškai toje vietoje yra buvę, parodyti pasodintus azuolus tiesiai palei kelio kraštą

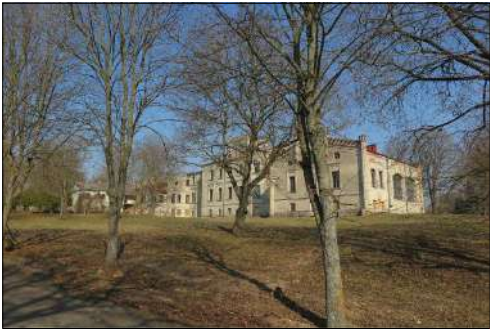
1. Iš važiujamosios dalies atsiveria vaizdas į dvaro vakarinį fasadą ir istorinę paradinę aikštę. Rūmai buvo struktūriškai išlaikyti geros kokybės, tačiau su laiko sluoksniais. Iš dalies aukštas vaizdas.

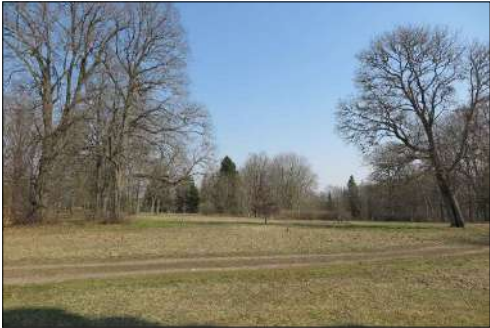
2. Vaizdas iš dvaro rytinės pusės parke. Laukas ir medžių grupės išliko geros struktūros. Iš dalies aukštos kokybės vaizdas.

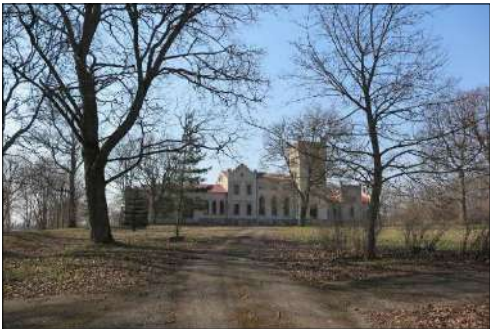
3. Vaizdas iš tako į dvaro rytinį fasadą. Atskiros medžių ir krūmų grupės išliko struktūriškai geros. Kelių dangos neatitinka istorinės padėties. Iš dalies aukštas vaizdas.

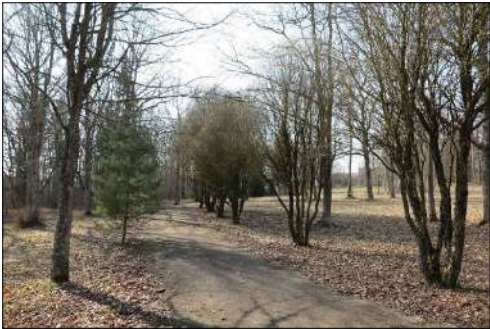
4. Vaizdas iš pėsčiųjų tako į parką ir dvaro fasadą. Kelio tinklas iš dalies atitinka istorinę situaciją, struktūriškai išlikęs vidutinės kokybės. Rūmų pastatas yra uždengtas medžių ir krūmų. Iš dalies aukštas vaizdas.

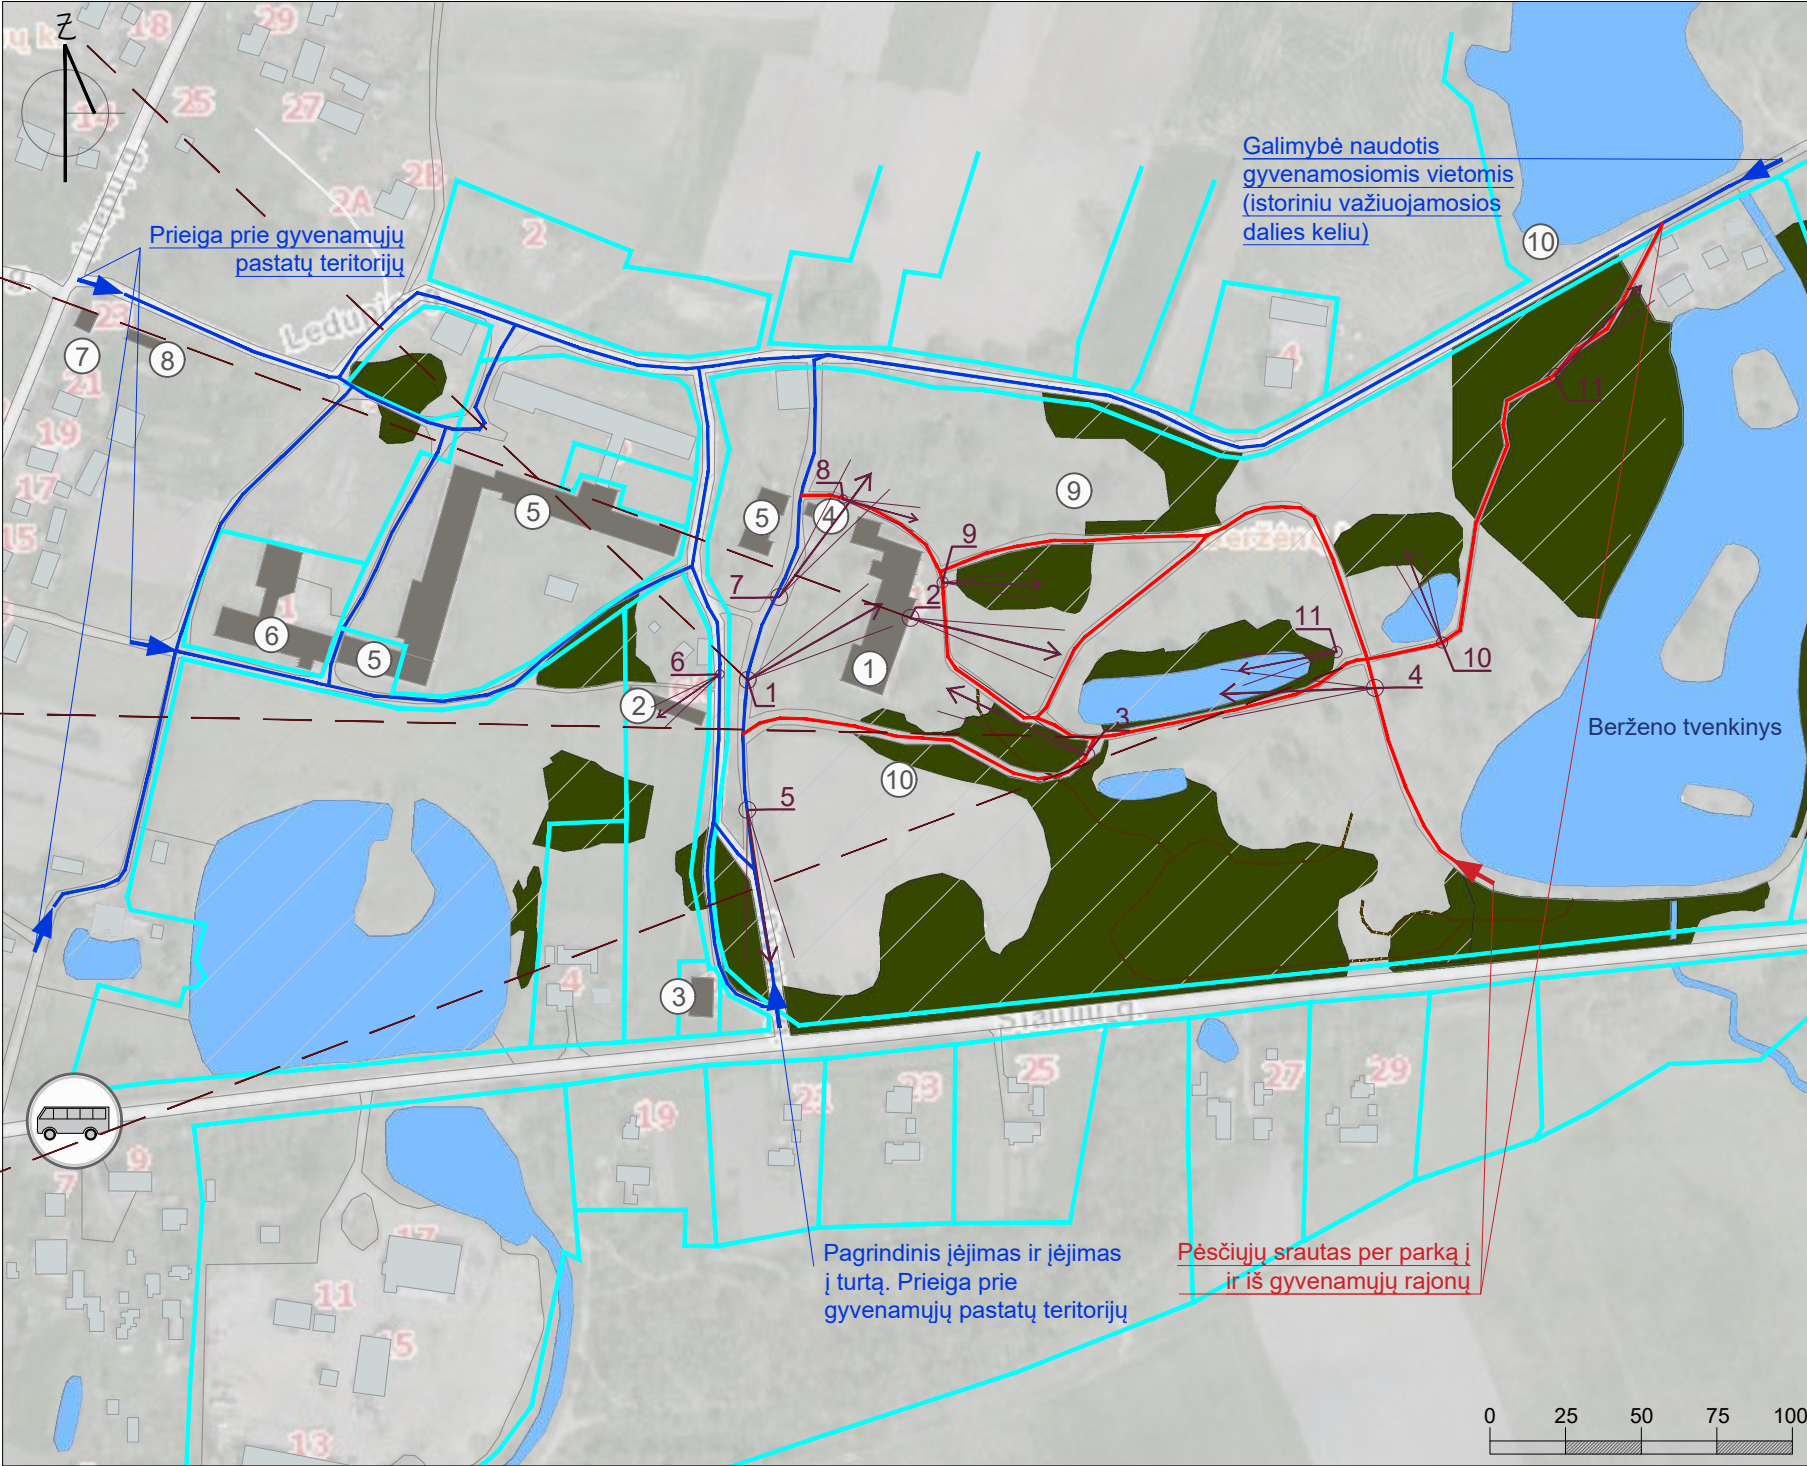
**Prieiga prie parko.** Dvaro parkas yra lengvai pasiekiamas. Jis įsikūręs Beržėnų kaime, Kelmės savivaldybėje, 5 km į vakarus nuo Šaukėnų miestelio, kairiajame Ventos krante. Dvaro ansamblio pietų pusėje valstybinis kelias 159 prisijungia prie Užvenčio ir Kuršėnų miestų. Per 8 minutes nueisite iki dviejų autobusų stotelių, o iki dvaro - 650 metrų. Netoliese esantys keliai yra be šaligatvių ir dviračių takų, pėsčiųjų ir dviratininkų saugumas sumažėja. Yra mažai informacijos apie dvaro ansamblį ir jo veiklą interneto aplinkoje.

**Parko prieinamumas.** Dvaro ansamblio teritorija yra prieinama iš kelių pusių. Įėjimai nėra matomi. Nėra skelbimų lentų ir nuorodų. Dvaro ansamblio rytinėje pusėje yra senos alėjos fragmentai išilgai istorinės važiujamosios kelio dalies. Privažiavimas žvyrkeliu. Parko teritorija nuo pietinės ir rytinės pusių apstatyta nedideliais pastatais, todėl stebimas kelių ir pėsčiųjų judėjimas per dvaro ansamblio teritoriją į ir iš gyvenamųjų pastatų teritorijoje. Parke yra asfalto dangos.

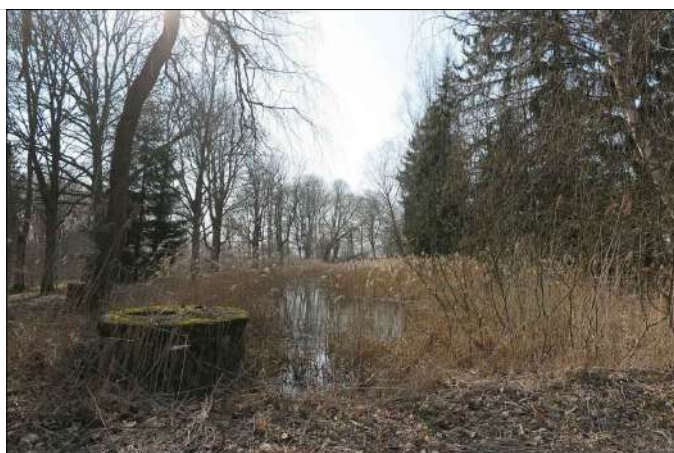
11. Užaugęs tvenkinys

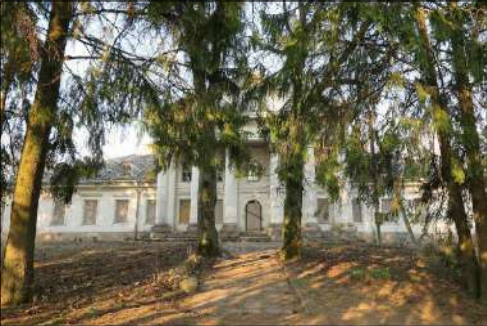
1. Vaizdas nuo kelio į rūmų fasadą. Rūmai buvo struktūriškai išlaikyti geros kokybės, tačiau su laiko sluoksniais. Būtina pašalinti eglę, augančią priešais rūmus. Iš dalies aukštas vaizdas.

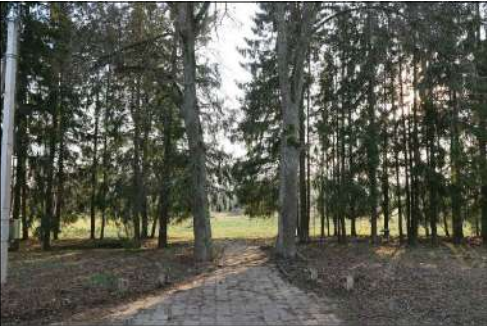
2. Iš rūmų pietvakarių pusės vaizdas į eglių alėją palei kelią. Eglės išaugo pernelyg aukštos, užgoždamos lauko vaizdą. Iš dalies aukštas vaizdas.

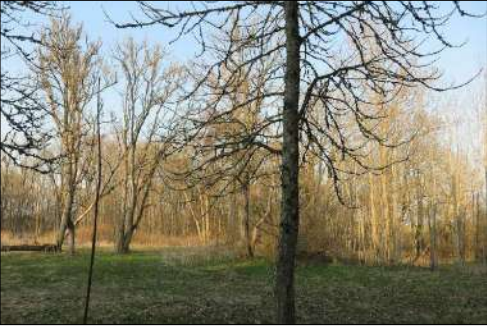
3. Vaizdas iš rūmų šiaurės rytų pusės į parką. Lauko ir atskirų medžių grupės išliko geros struktūros. Daug mažos vertės sodinukų ir krūmų. Iš dalies aukštas vaizdas.

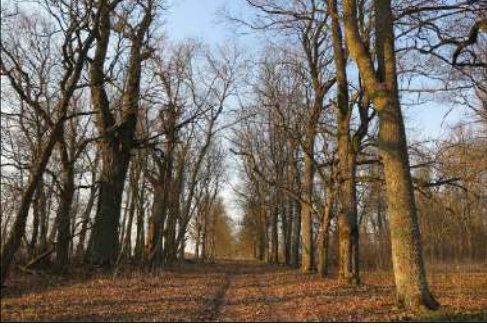
4. Vaizdas iš važiujamosios dalies į istorinį kelią. Alėja yra struktūriškai išlaikyta geros kokybės, lengvai matoma aplinkoje, tačiau turi tam tikrų trūkumų. Daigai auga tarp medžių. Iš dalies aukštas vaizdas.

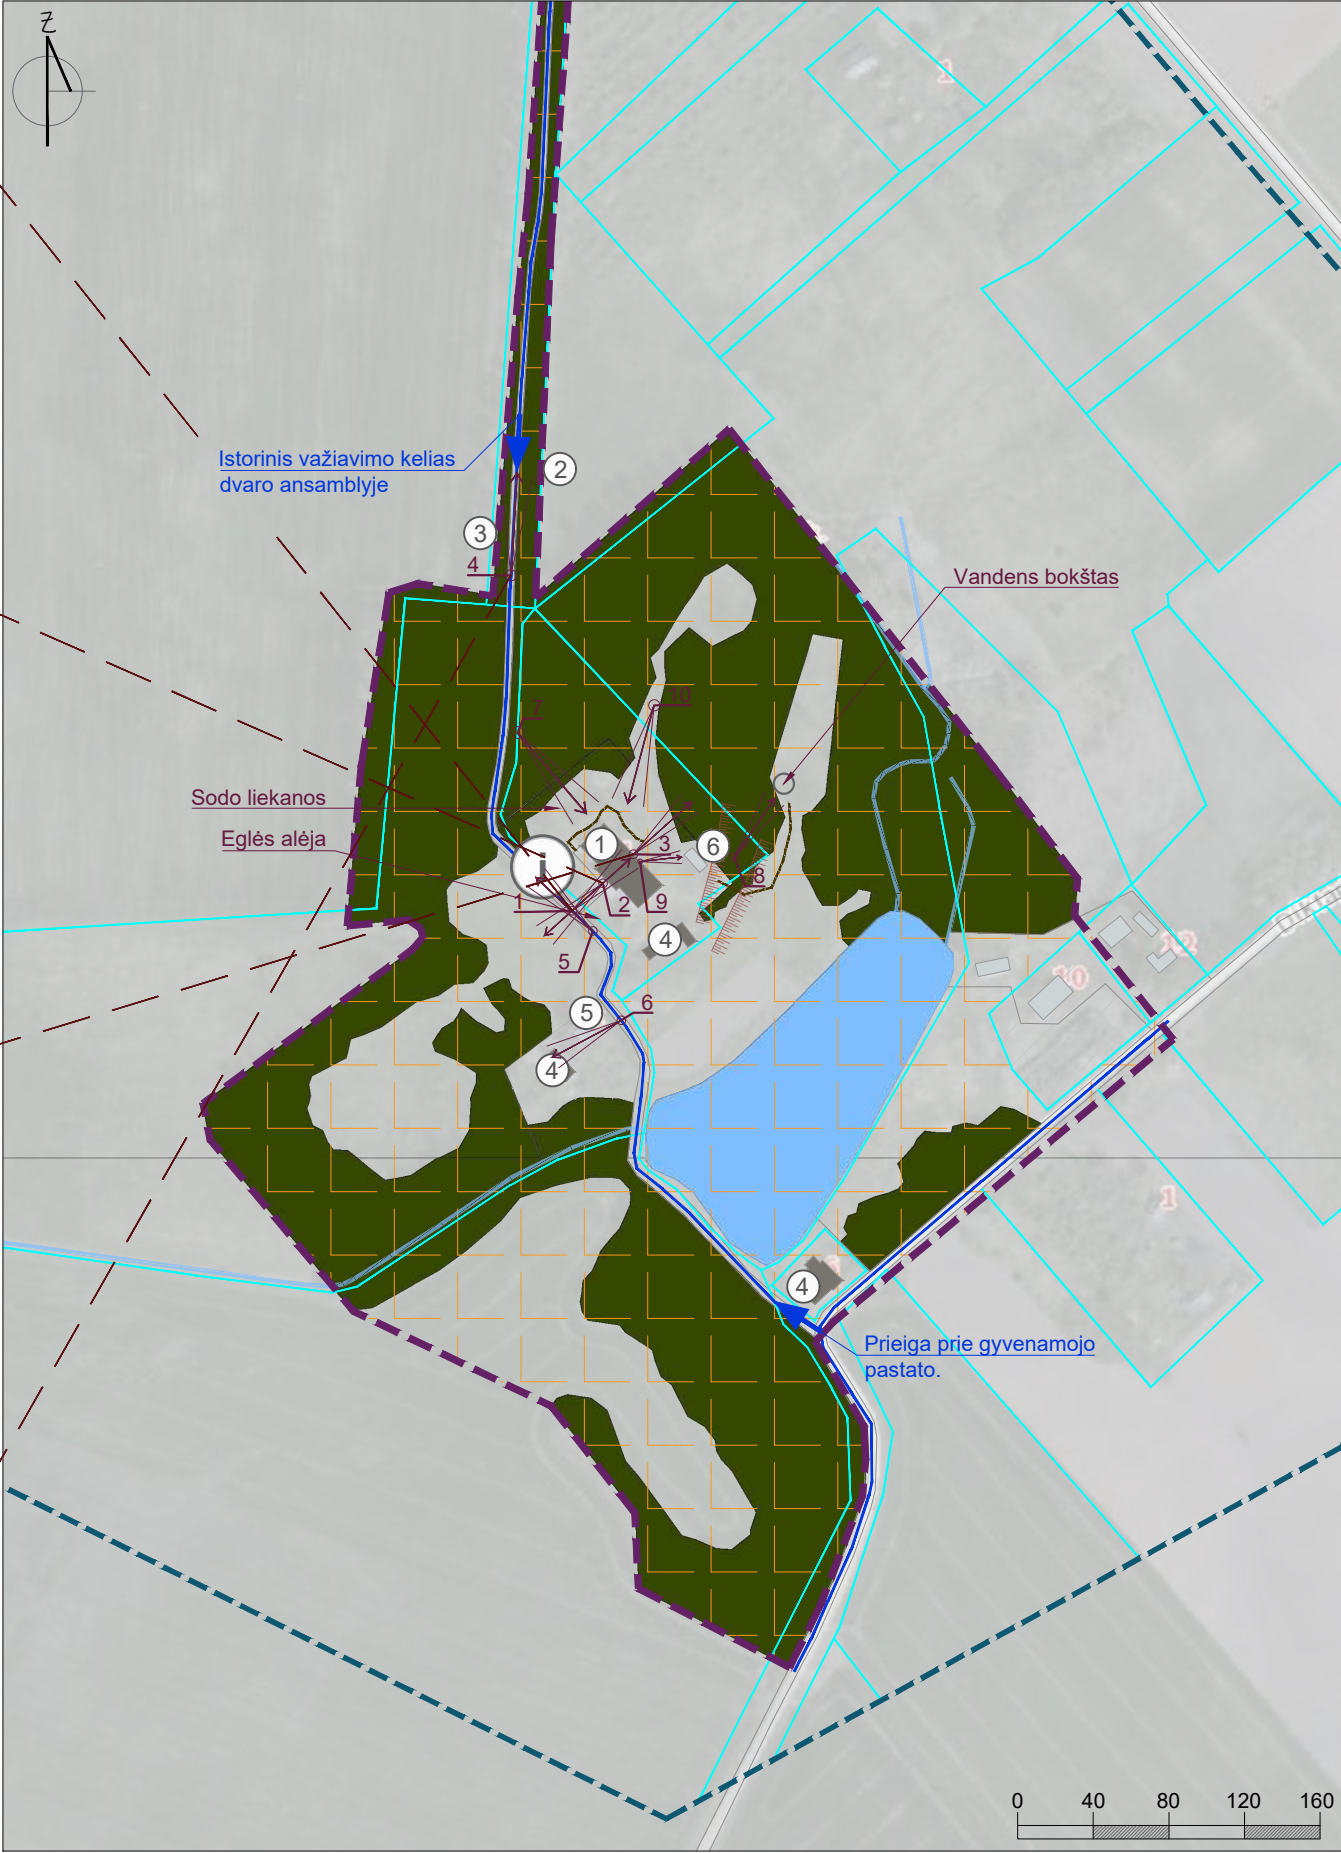
**Prieiga prie parko.** Dvaro ansamblio pasiekimas yra sunkus. Jis įsikūręs Radviliškio rajono savivaldybėje, Diktariškių kaime, už tankiai apgyvendintos teritorijos. Žvyro danga veda prie dvaro ansamblio. Netoliese nėra viešojo transporto stotelės.

**Parko prieinamumas.** Į dvaro ansamblio teritoriją galima patekti iš pietinės ir šiaurinės pusių išilgai istorinės važiujamosios dalies su dviem medžių eilėmis. Abu važiujamosios dalies keliai yra antžeminiai. Abu įėjimai nėra pažymėti, be informacijos. Šalia rūmų priešais pietvakarių fasadą yra stendas su informacija apie istorinę dvaro raidą. Teritorijoje ar šalia jos nėra automobilių stovėjimo aikštelės. Parke galite matyti kai kuriuos takus. Teritorija aplink rūmus yra padengta betoninėmis plokštėmis.

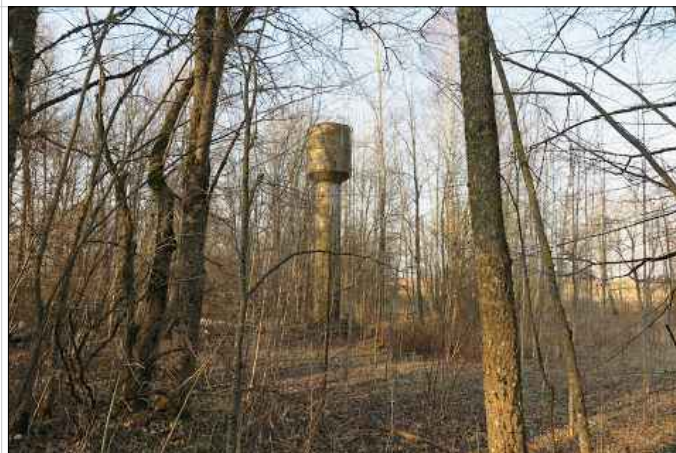
8. Vandens bokštas dvaro parko teritorijoje

- 3. **Pagrindinės ansamblio struktūros šiandien.** Iš dalies išsaugotos dvaro ansamblio istorinės ribos ir struktūros. XIX a. klasicizmo stiliaus dvaras buvo išsaugotas aukštu autentiškumo laipsniu, ir išsaugoti du ūkiniai pastatai. Parko teritorijoje yra tvenkinys, atskiras takas, alėjos liekanos, medžių grupės, krūmų grupių apsupta krantinė. Parko pusėje galite įžiūrėti terasą tvenkinio kryptimi. Sodo liekanos yra dvaro šiaurės rytų pusėje. Parko šiaurėje yra tiesus įvažiavimas su sena medžių alėja, kultūros paminklo ribose. Į parką įeina istorinės padėties neatitinkančios konstrukcijos - vandens bokštas ir medinis pastatas. Pagrindinės ansamblio struktūros šiandien. Iš dalies išsaugotos dvaro ansamblio istorinės ribos ir struktūros. XIX a. klasicizmo stiliaus dvaras buvo išsaugotas aukštu autentiškumo laipsniu, ir išsaugoti du ūkiniai pastatai. Parko teritorijoje yra tvenkinys, atskiras takas, alėjos liekanos, medžių grupės, krūmų grupių apsupta krantinė. Parko pusėje galite įžiūrėti terasą tvenkinio kryptimi. Sodo liekanos yra dvaro šiaurės rytų pusėje. Parko šiaurėje yra tiesus įvažiavimas su sena medžių alėja, kultūros paminklo ribose. Į parką įeina istorinės padėties neatitinkančios konstrukcijos - vandens bokštas ir medinis pastatas.

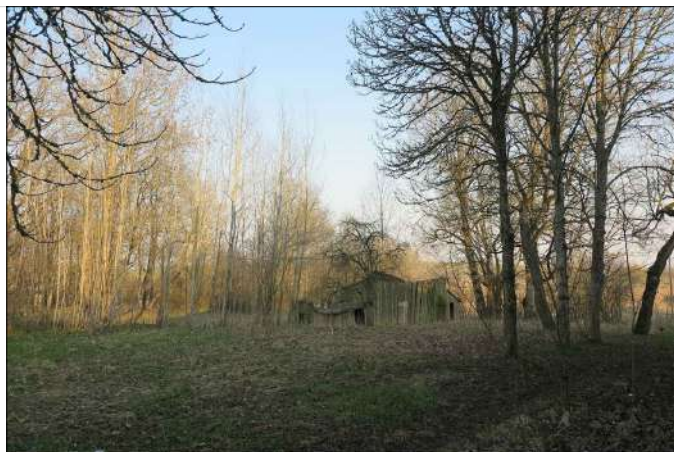
9. Medinis pastatas, pastatytas parko teritorijoje

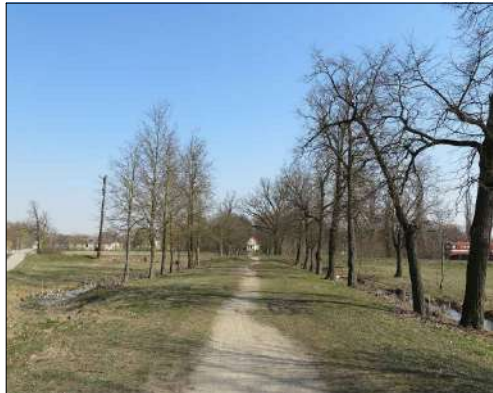
1. Dvaro rūmų centrinės alėjos vaizdas. Alėja yra struktūriškai geros kokybės. Aukštos kokybės vaizdas.

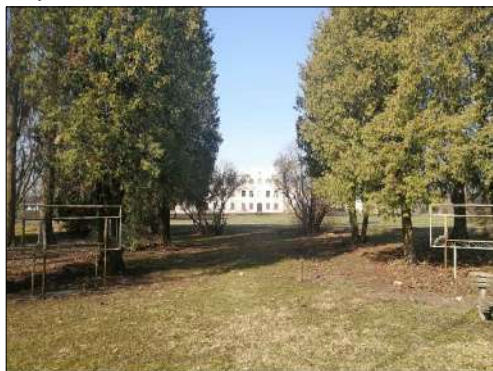
3. Vaizdas iš ūkio pastato į rūmus. Pievų vejos struktūra išliko gera. Iš dalies aukštos kokybės vaizdas - elementai, neatitinkantys istorinės padėties.

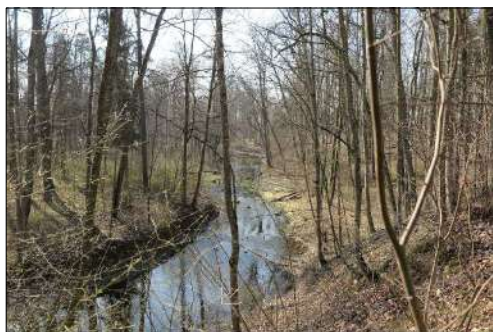
4. Vaizdas iš parko kelio į upės slėnį. Vaizdo kokybė yra gera, nes yra vaizdas į angliško stiliaus kraštovaizdžio parką. Iš dalies aukštas vaizdas, nes priekiniai augalai ir lapija neleidžia visko pamatyti.

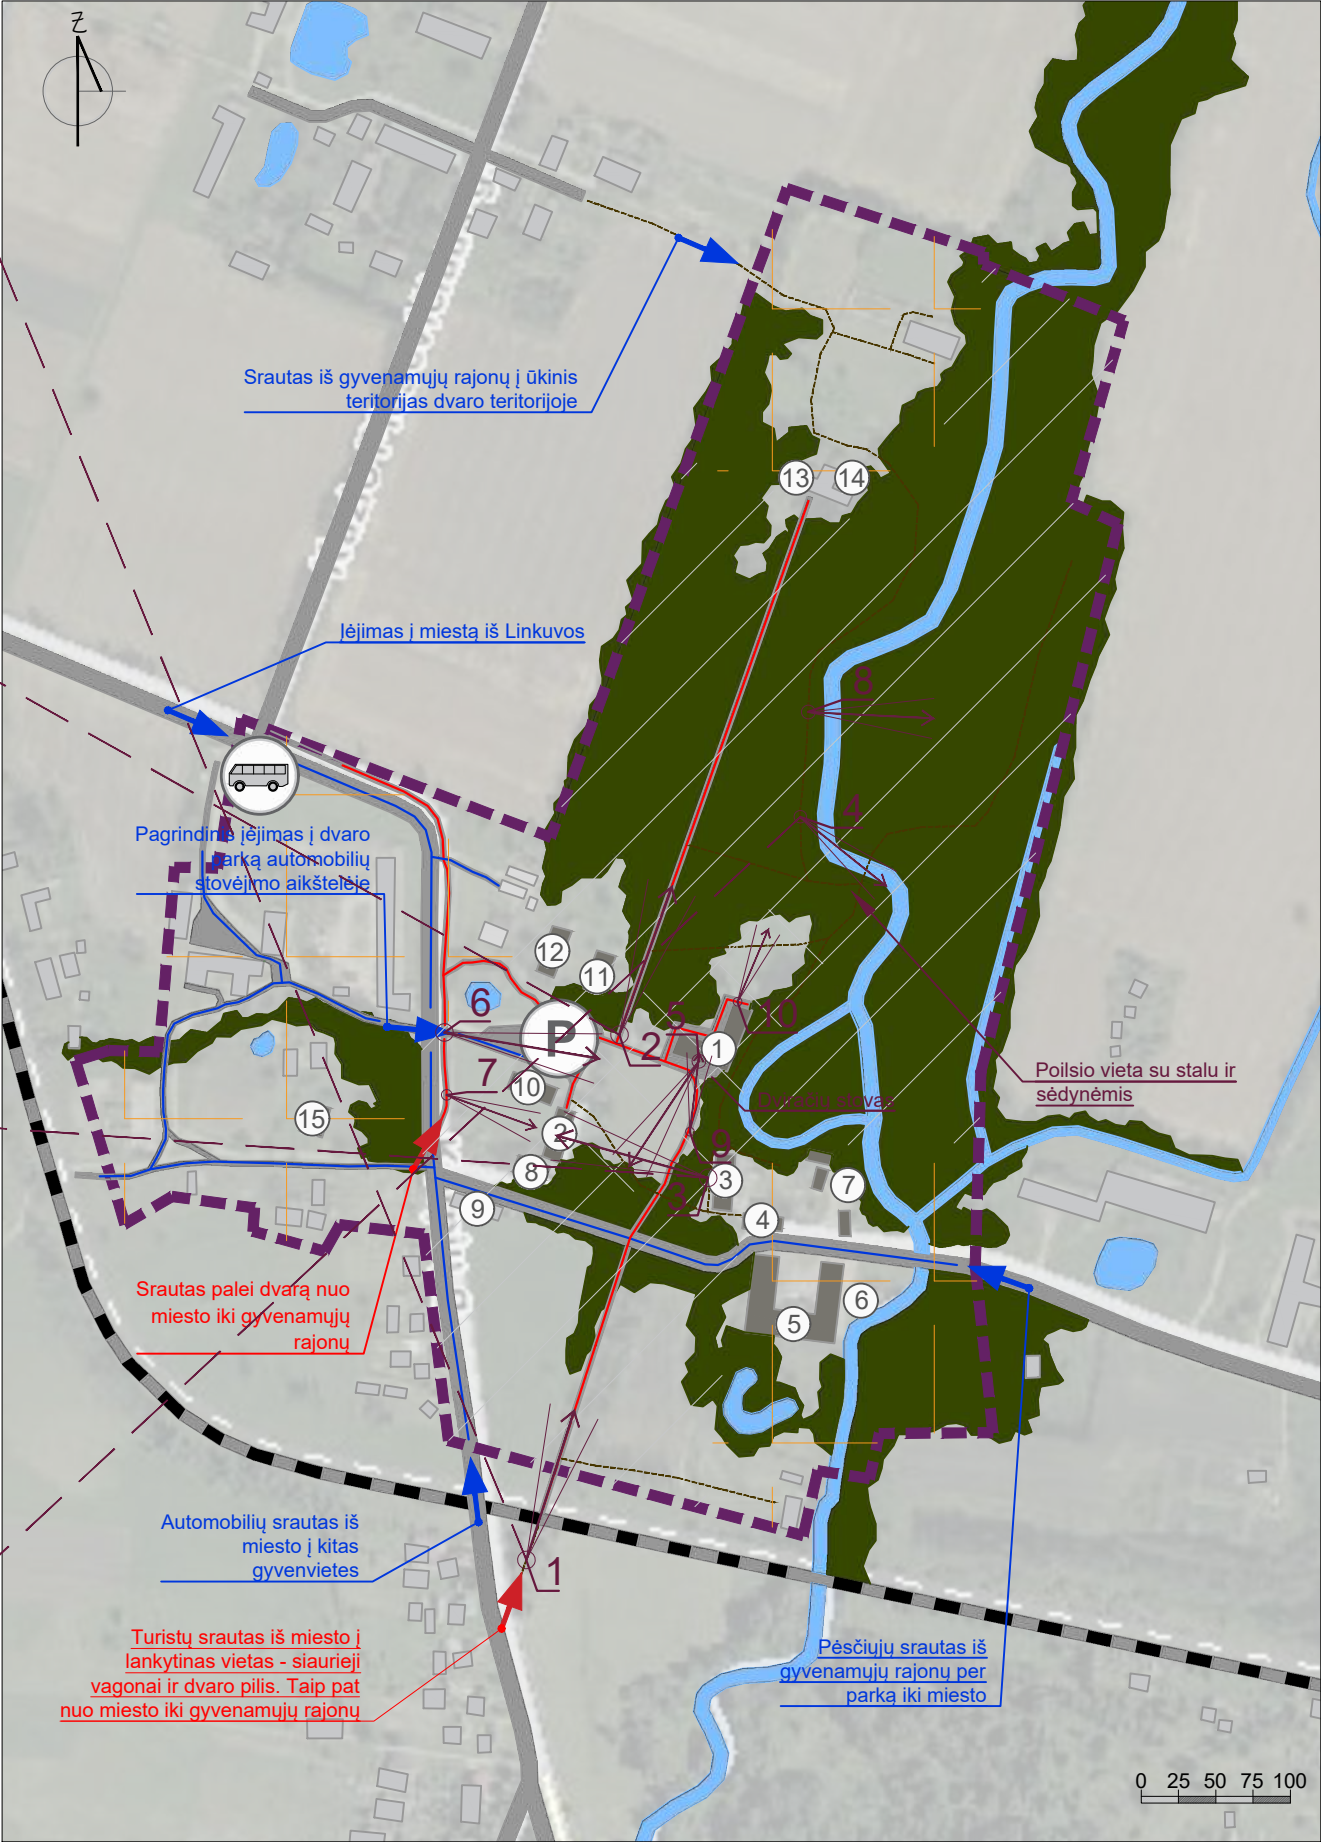
DVARO PARKO DABARTINĖS PADĖTIES PLANAS IR ANALIZĖ

**Prieiga prie parko.** Joniškėlio dvaro parkas yra lengvai pasiekiamas, jis yra Joniškėlio miesto pakraštyje - gatvės yra asfaltuotos. Taip pat yra pėsčiųjų takai, kertantys teritorijos vakarinę dalį, tačiau palei dvaro pietinę dalį kertančią gatvę nėra pėsčiųjų infrastruktūros, o dvaro teritorijoje nėra pėsčiųjų takų. Netoliese nėra dviračių takų. Per 5 minutes nueisite iki autobusų stotelės. Informacija apie dvarą lietuvių kalba pateikiama keliose turizmo svetainėse ir oficialioje miesto interneto svetainėje.

**Parko prieinamumas.** Netoli dvaro yra nemokama automobilių stovėjimo aikštelė ir dviračių saugykla. Teritorijoje yra įvairių šaligatvių - asfalto, betono plokštės, žvyras ir takai. Pagrindiniai dvaro atstumo keliai yra tinkami aplinkos prieinamumui. Įėjimą į parką lengva pamatyti, tačiau kviečiantys ženklai yra tik viename iš įėjimų. Dvaro parko teritorijoje nėra papildomų ženklų ar kitų informacinių stendų.

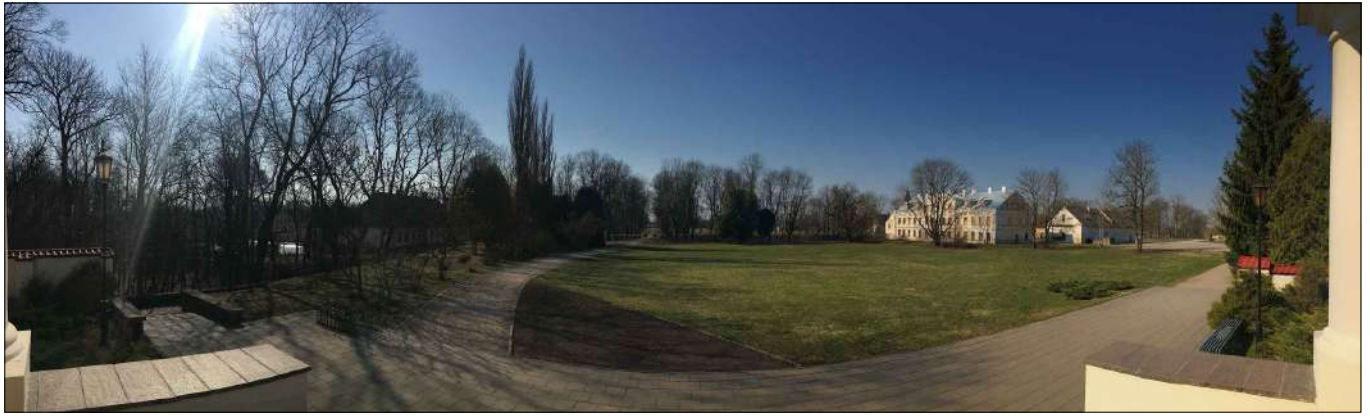
5. Dvaro paradinės aikštės apžvalga. Plotas yra struktūriškai vidutinis, prarasta keletas elementų - atskiri keliai ir žaluma. Aukštos kokybės vaizdas turi būti atkurtas į istorinę padėtį

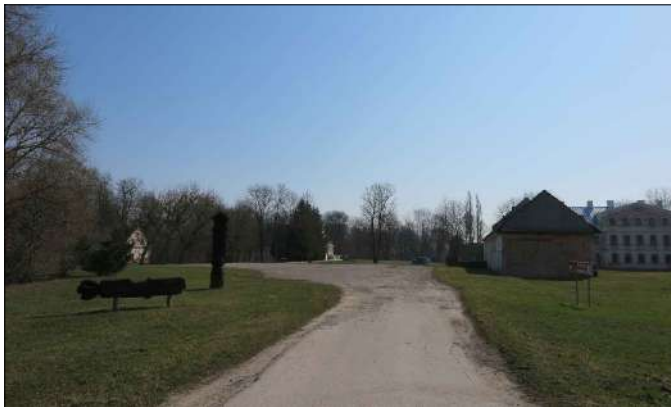
6. Šiandien pagrindinis įėjimas į teritoriją. Struktūriškai jis neatitinka istorinės padėties;

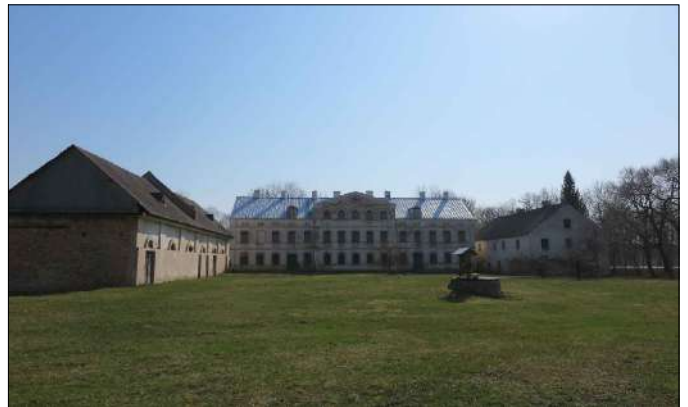
7. Naujųjų rūmų kiemas. Struktūriškai vidutiniškas, keli istoriniai pastatų tūriai išnyko, rūmų fasadas nematomas nuo gatvės

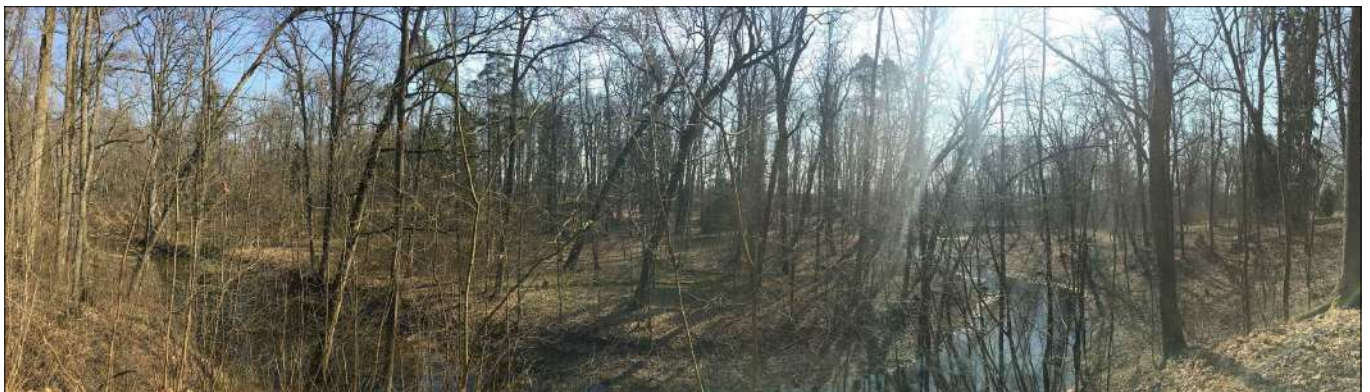
8. Upės slėnio apžvalga parke. Parko struktūra buvo vidutiniškai išsaugota, geometrinis dizainas išliko tik iš dalies, panaudojant eksploatacines medžiagas (parko planas)

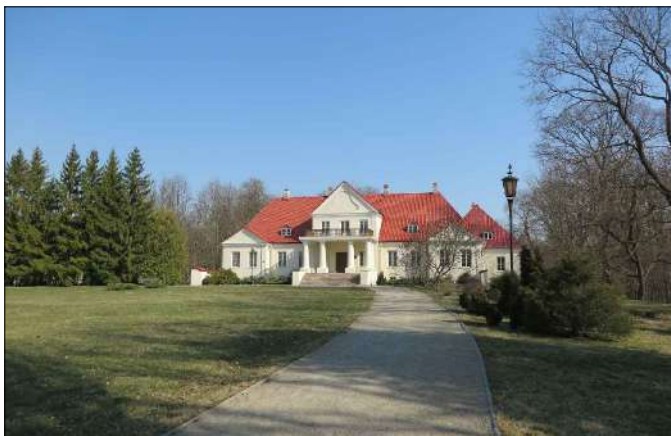
9. Senas dvaras. Išsaugotas geros kokybės, išlaikant tiek apimties, tiek architektūros stilių

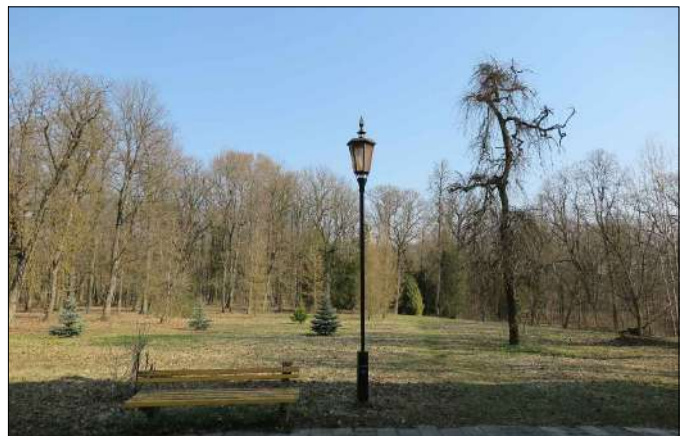
10. Vaizdas iš rūmų į parką. Išsaugota vidutiniškos kokybės, prarado konkrečias ribas ir naujus sodinimus

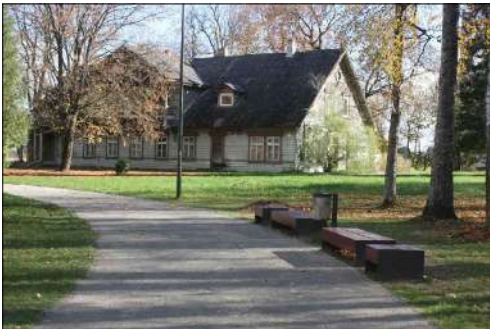
1. Vaizdas iš tako į dvaro šiaurės vakarų fasadą. Dvaro rūmai buvo struktūriškai išsaugoti geros kokybės, be reikšmingų sluoksnių. Kelių tinklas atitinka istorinę situaciją. Parkas yra tvarkingas ir apželdintas. Aukštos kokybės vaizdas.

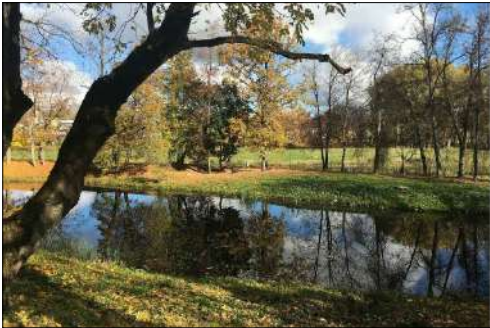
2. Vaizdas iš dvaro šiaurės rytų prie tvenkinio ir Ventos upės. Tvenkinys yra struktūriškai geros kokybės. Aukštos kokybės vaizdingas vaizdas.

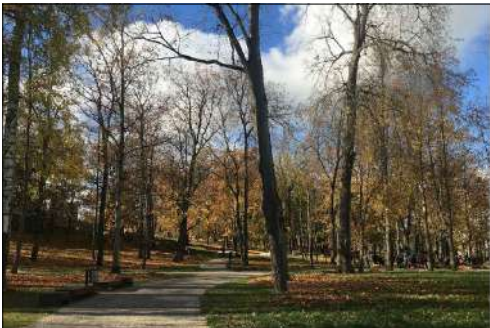
3. Vaizdas iš tako į parką. Parko erdvė ir plotas išliko struktūriškai geri. Aukštos kokybės vaizdas.

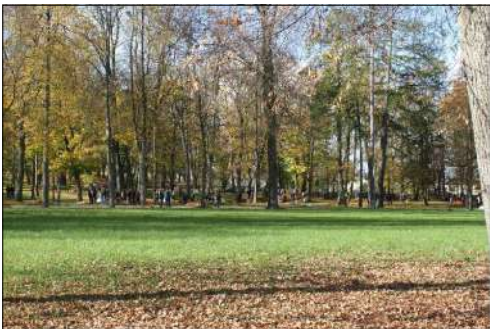
4. Vaizdas iš tako į medžių grupes parke. Kai kurios medžių grupės yra geros kokybės. Aukštos kokybės vaizdas.
