BARKLAINIŲ DVARO PARKAS

DVARO PARKO DABARTINĖS PADĖTIES PLANAS IR ANALIZĖ

„Dvarų ir rūmų parkų Žiemgalos planavimo regione ir  
Panevėžio bei Šiaulių apskrityse tyrimas“  
„Nuotaikinga kelionė po dvarų parkus bet kuriuo metų  
laiku“ Nr. LL-313

| Puslapio pavadinimas | Esamos padėties analizė - <i>Barklainių dvaro parkas</i> |

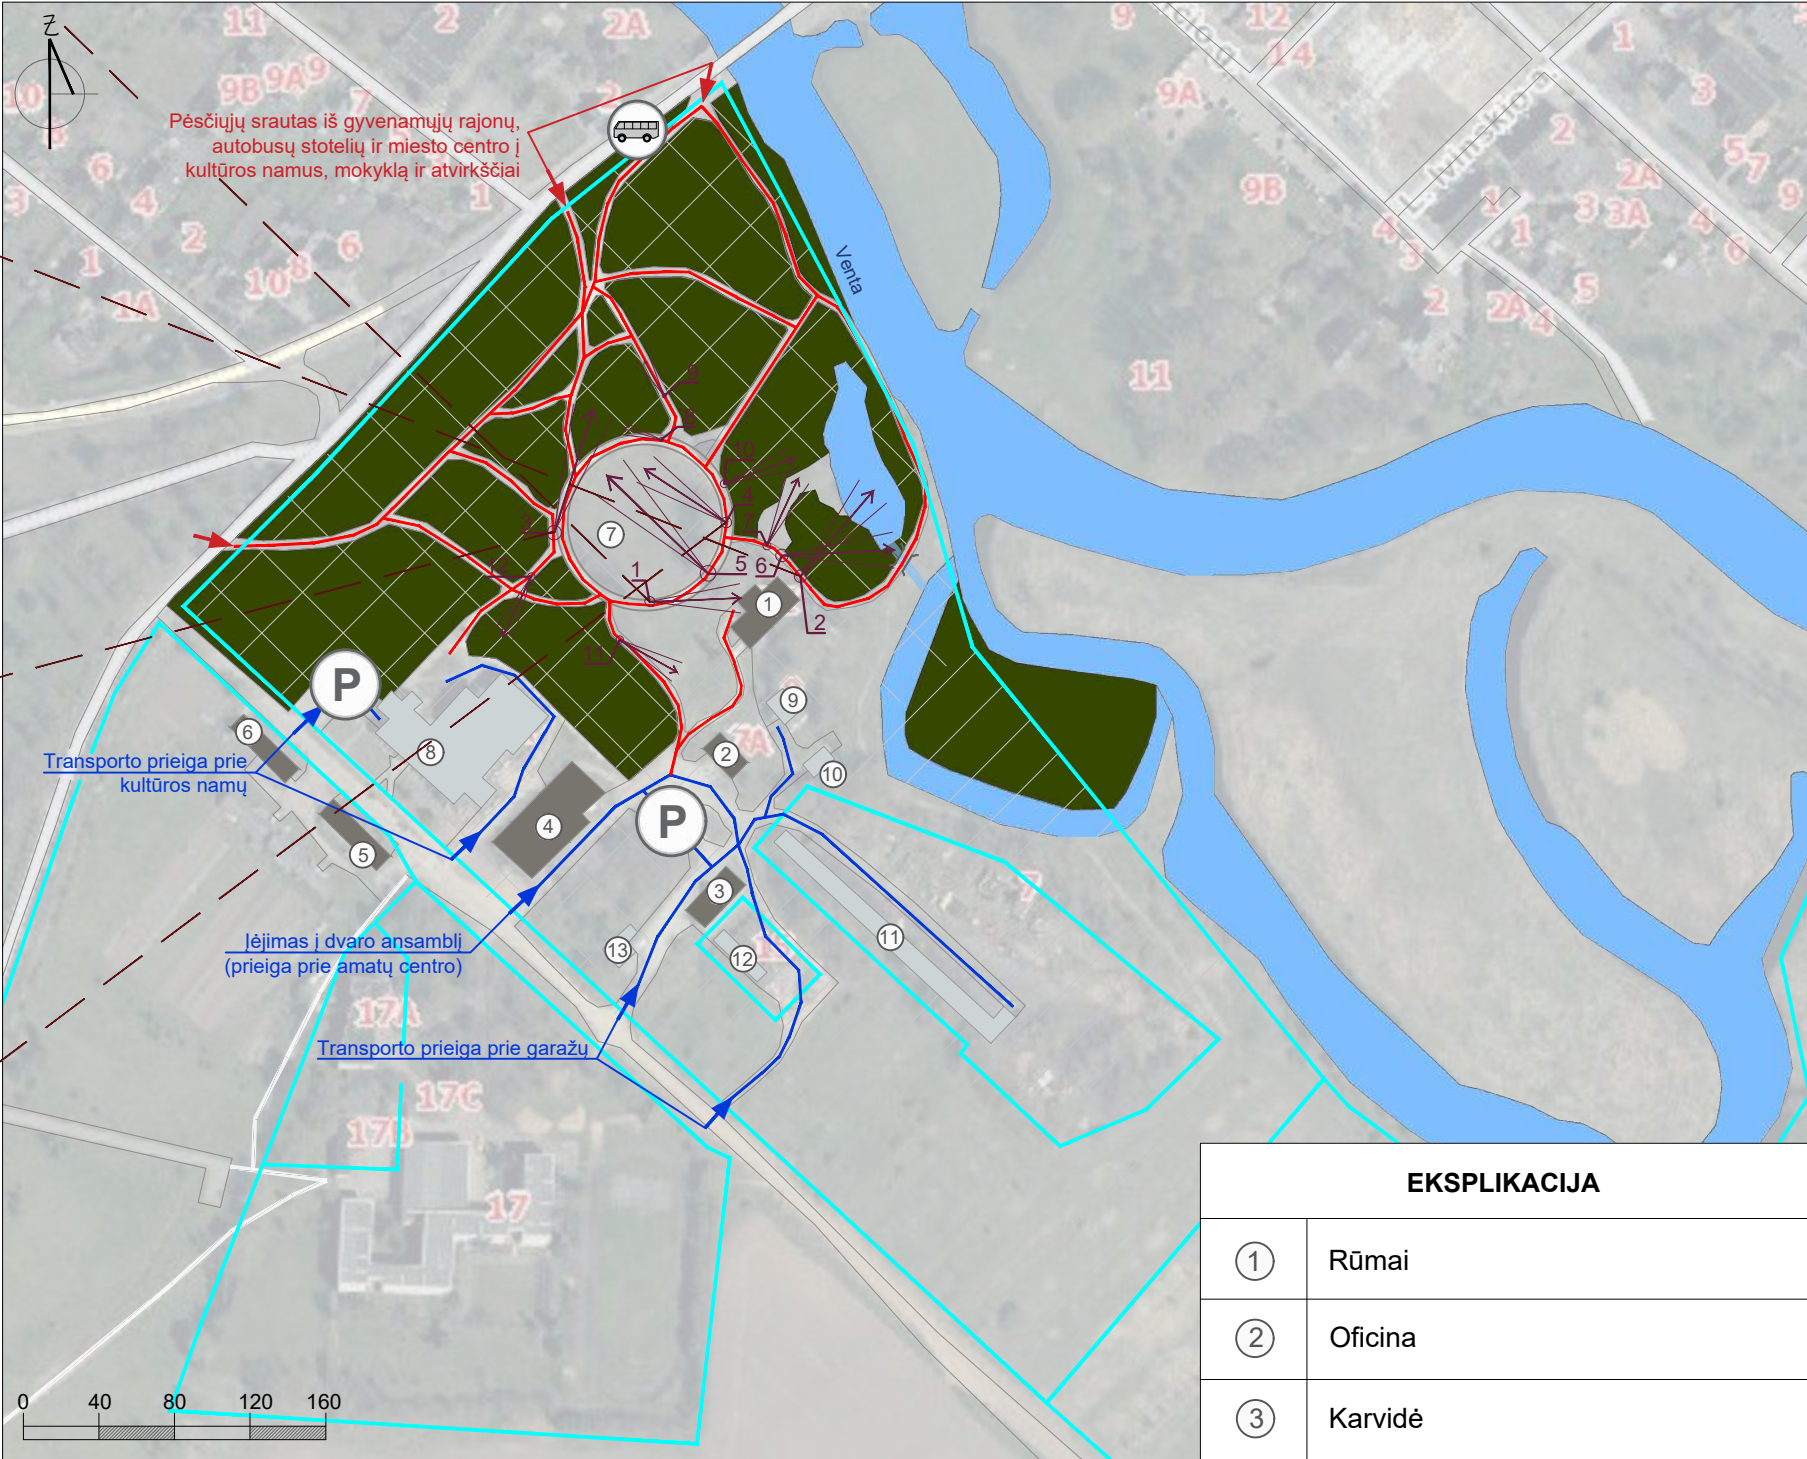
DVARO PARKO DABARTINĖS PADĖTIES PLANAS IR ANALIZĖ

**Prieiga prie parko.** Dvaro parkas yra lengvai pasiekiamas. Jis įsikūręs Kuršėnų mieste, už 1,5 km nuo miesto centro. Parko teritorijos geografinė padėtis yra palanki - nuo šiaurės rytų pusės yra prie tarpvalstybinės reikšmės kelio E272 ir Lietuvos valstybinio kelio (Šiauliai - Palanga). Autobusų stotelė yra už 5 minučių kelio pėsčiomis arba 450 metrų nuo dvaro rūmų. Nėra viešai prieinamų oficialių interneto svetainių, tačiau pakankamai informacijos apie veiklą dvaro parke.

**Parko prieinamumas.** Parko zona pasiekama iš šiaurės ir vakarų pusių. Vietovės vakarinėje pusėje yra keturi įėjimai - du veda link kultūros namų, vienas iš jų turi automobilių stovėjimo aikštelę, kiti du yra prie Etninės kultūros ir tradicinių amatų centro, taip pat pietrytinėje pusėje esančių garažų. Šioje vietovėje nebuvo įrengti informaciniai stendai ir (arba) ženklai. Per dvaro parko teritoriją galima pamatyti pėsčiųjų srautą iš miesto centro ir gyvenamųjų namų į mokyklą ir atvirkščiai. Yra pakankamai žvyro takų, atitinkančių aplinkos prieinamumo reikalavimus parke.

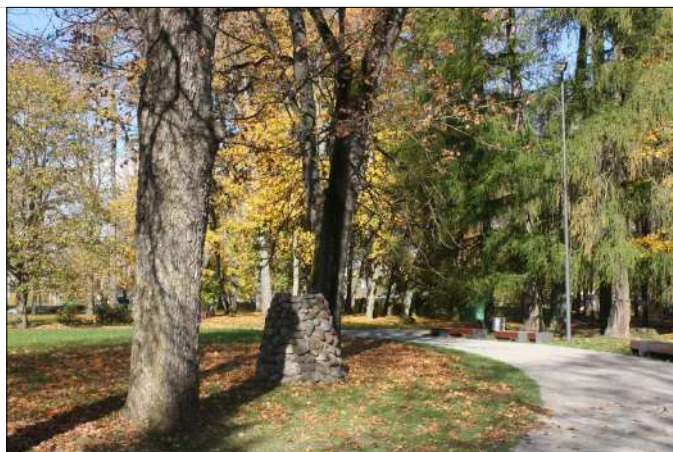
8. Istorinio elemento liekanos

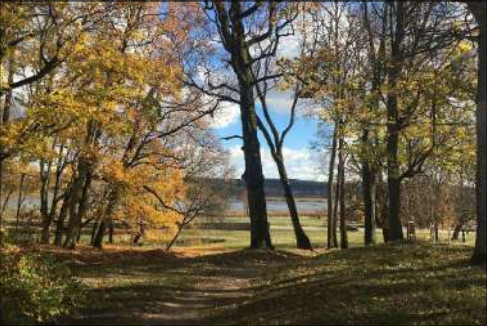
1. Vaizdas iš dvaro parko į žvejybos tvenkinius. Kraštovaizdžio kraštovaizdis išliko geros kokybės. Aukštos kokybės vaizdas.

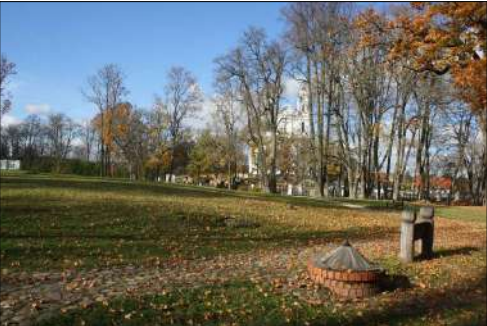
2. Vaizdas iš rūmų baliustrados į bažnyčią per lauką. Lauko išliko struktūriškai gerai. Bažnyčios fasadą užstoja medžių šakos. Iš dalies aukštas vaizdas.

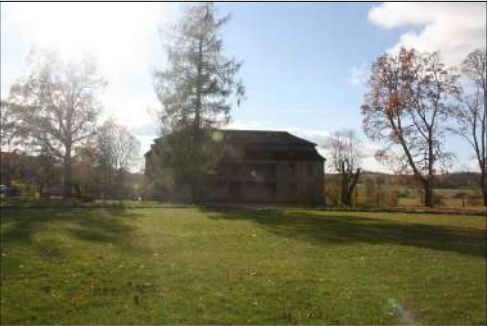
3. Vaizdas iš rūmų baliustrados į atstatytus medinius ūkinius pastatus paradinėje aikštėje. Plotas yra struktūriškai geros kokybės. Paradinė sritis buvo atkurta pagal istorinę situaciją. Aukštos kokybės vaizdas.

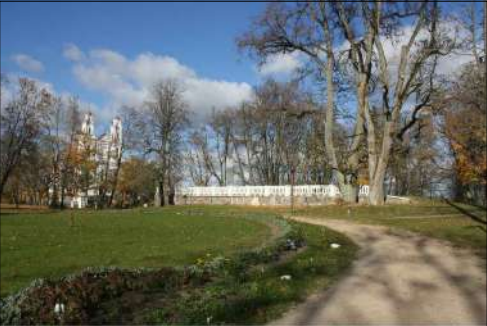
4. Iš paradinės aikštės matosi rūmų balustrada ir bažnyčia. Rūmai iki šiol neišliko. Bažnyčios fasadą užstoja medžių šakos. Iš dalies aukštas vaizdas.

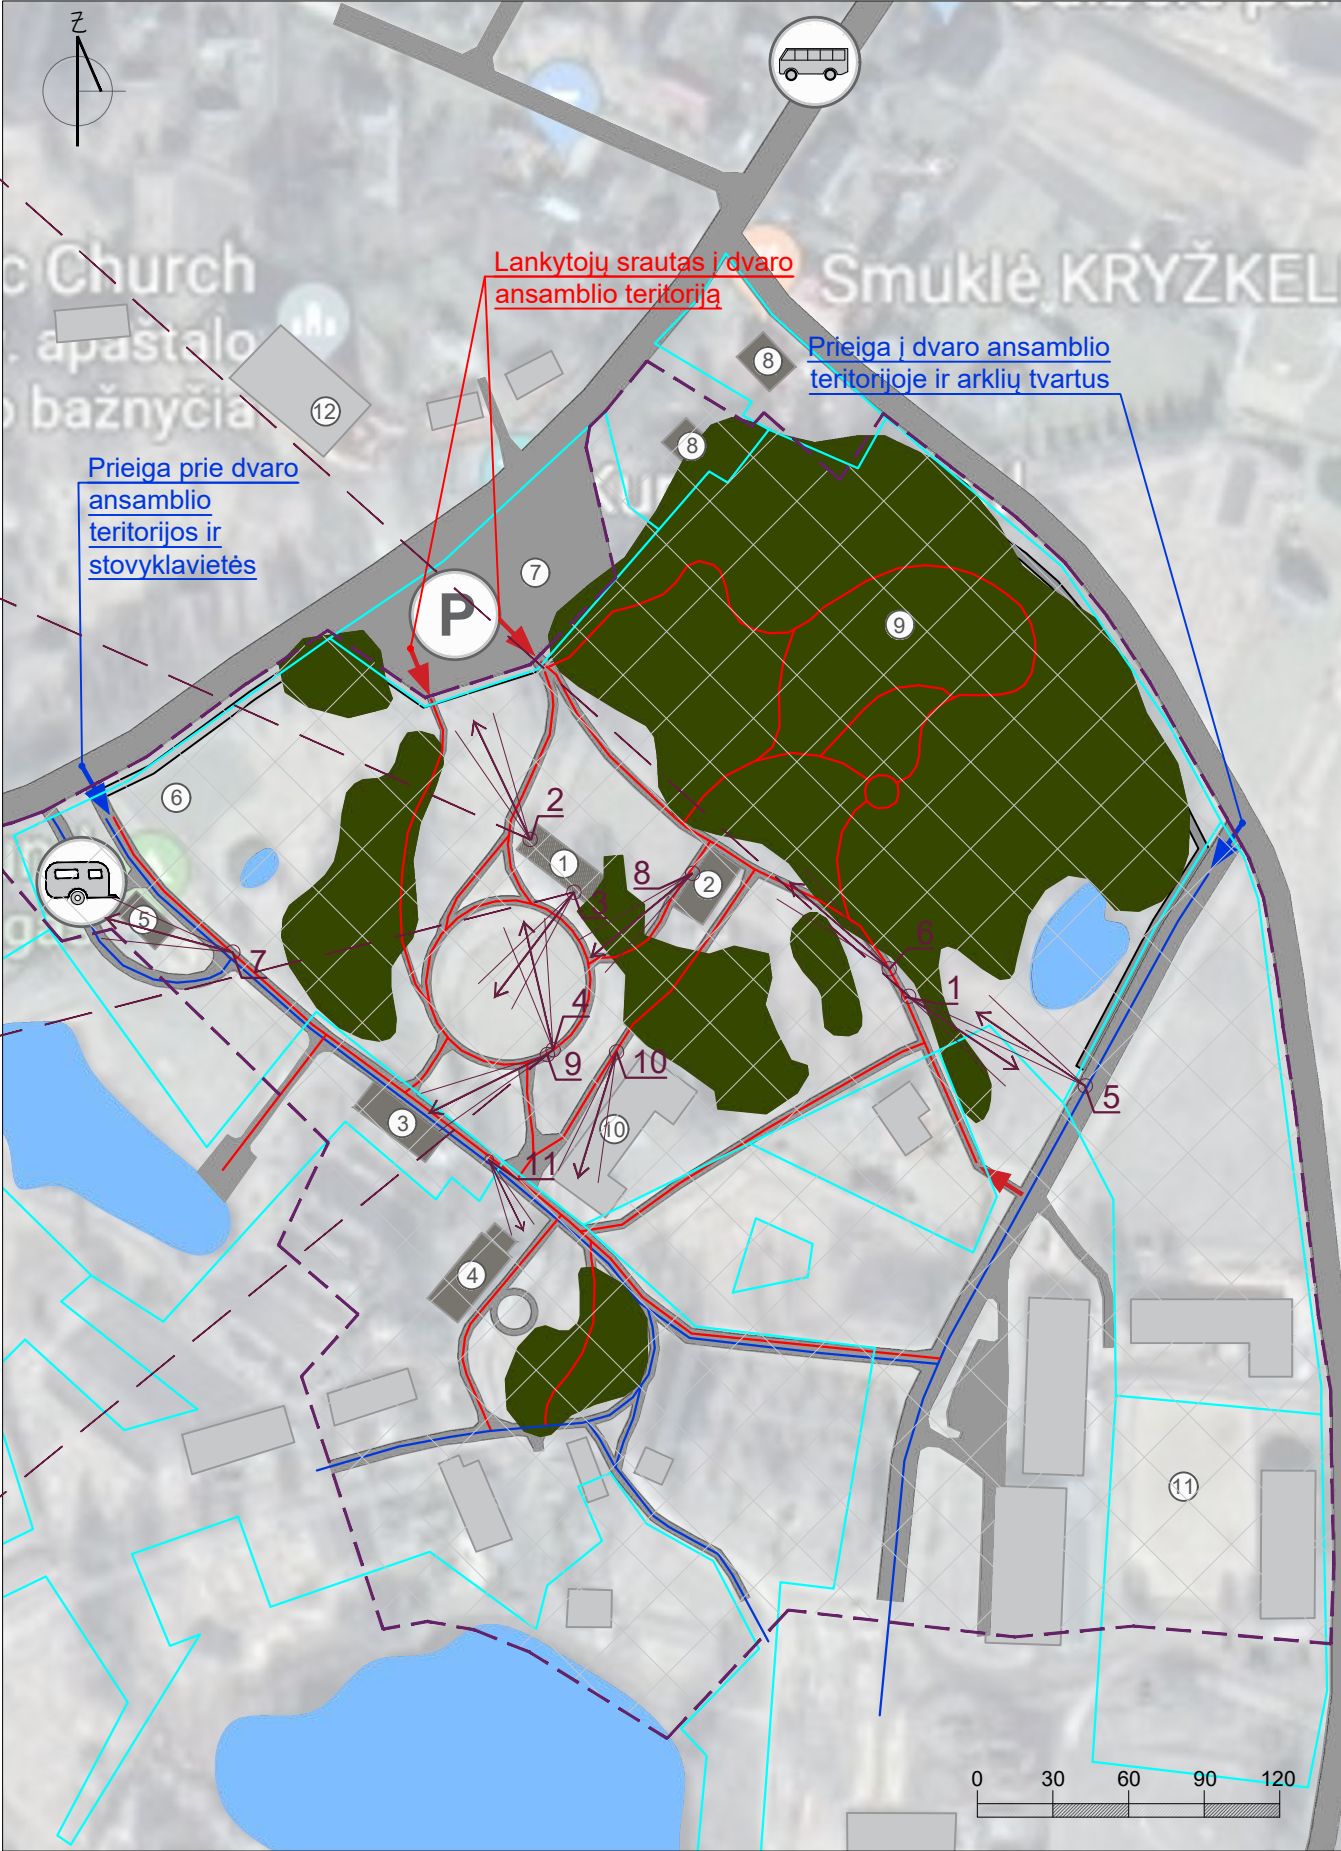
DVARO PARKO DABARTINĖS PADĖTIES PLANAS IR ANALIZĖ

**Prieiga prie parko.** Parkas yra lengvai pasiekiamas. Jis įsikūręs Kurtuvės kaime. Galima patekti į teritoriją asfaltuotu keliu ir geros kokybės žvyrkeliu. Prie dvaro yra viešojo transporto stotelė. Kurtuvėnų dvaro centras turi interneto svetainę - [www.kurtuvas.lt](http://www.kurtuvas.lt) - kur galima rasti informaciją apie dvaro istoriją ir veiklą LT, LV, DE, EN kalbomis.

**Parko prieinamumas.** Ši sritis yra iš dalies prieinama žmonėms su negalia. Įėjimas į parką yra matomas ir kviečiantis. Keliose vietose yra informacijos ženklai ir stendai. Dvaro teritorijoje yra stovyklavietė, taip pat automobilių stovėjimo aikštelė.

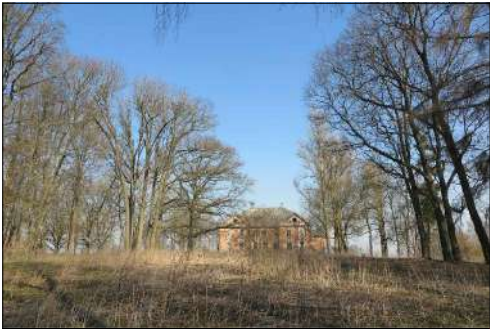
1. Vaizdas iš lauko į naujosios pilies pietinį fasadą. Pilis išliko geros struktūros. Priešais akis augo mažos vertės sodinukai ir žolė. Medžio lapų laikotarpiu vaizdas nematomas. Iš dalies aukštos kokybės vaizdas.

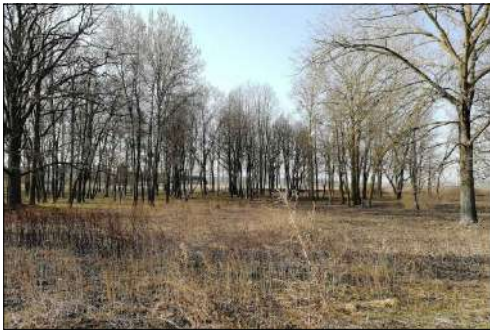
2. Vaizdas iš naujos pilies pietinio fasado lauke. Laukas ir medžių grupės struktūriškai yra išsaugoti vidutinės kokybės. Laukas apaugęs ir neprižiūrimas. Iš dalies aukštos kokybės vaizdas.

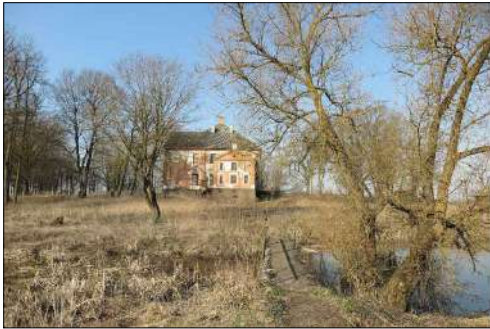
3. Nuo tilto atsiveria vaizdas į parką ir rytinį naujųjų rūmų fasadą. Parkų juostų tinklas yra struktūriškai prastos kokybės, neįskaitomas gamtoje be papildomų priemonių. Matymui trukdo apaugę medžiai ir žolė. Iš dalies aukštas vaizdas.

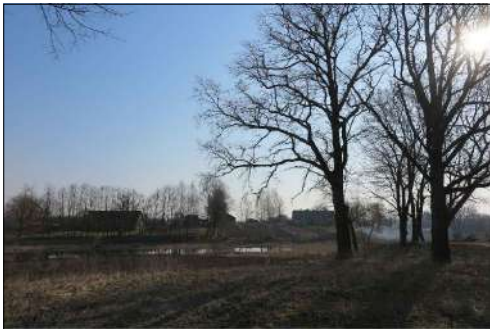
4. Iš Naujųjų rūmų rytinio fasado atsiveria vaizdas į upę, gyvenamuosius pastatus ir medžių grupes dešinėje. Iš dalies aukštas vaizdas. Reikalingas parko ploto valymas.

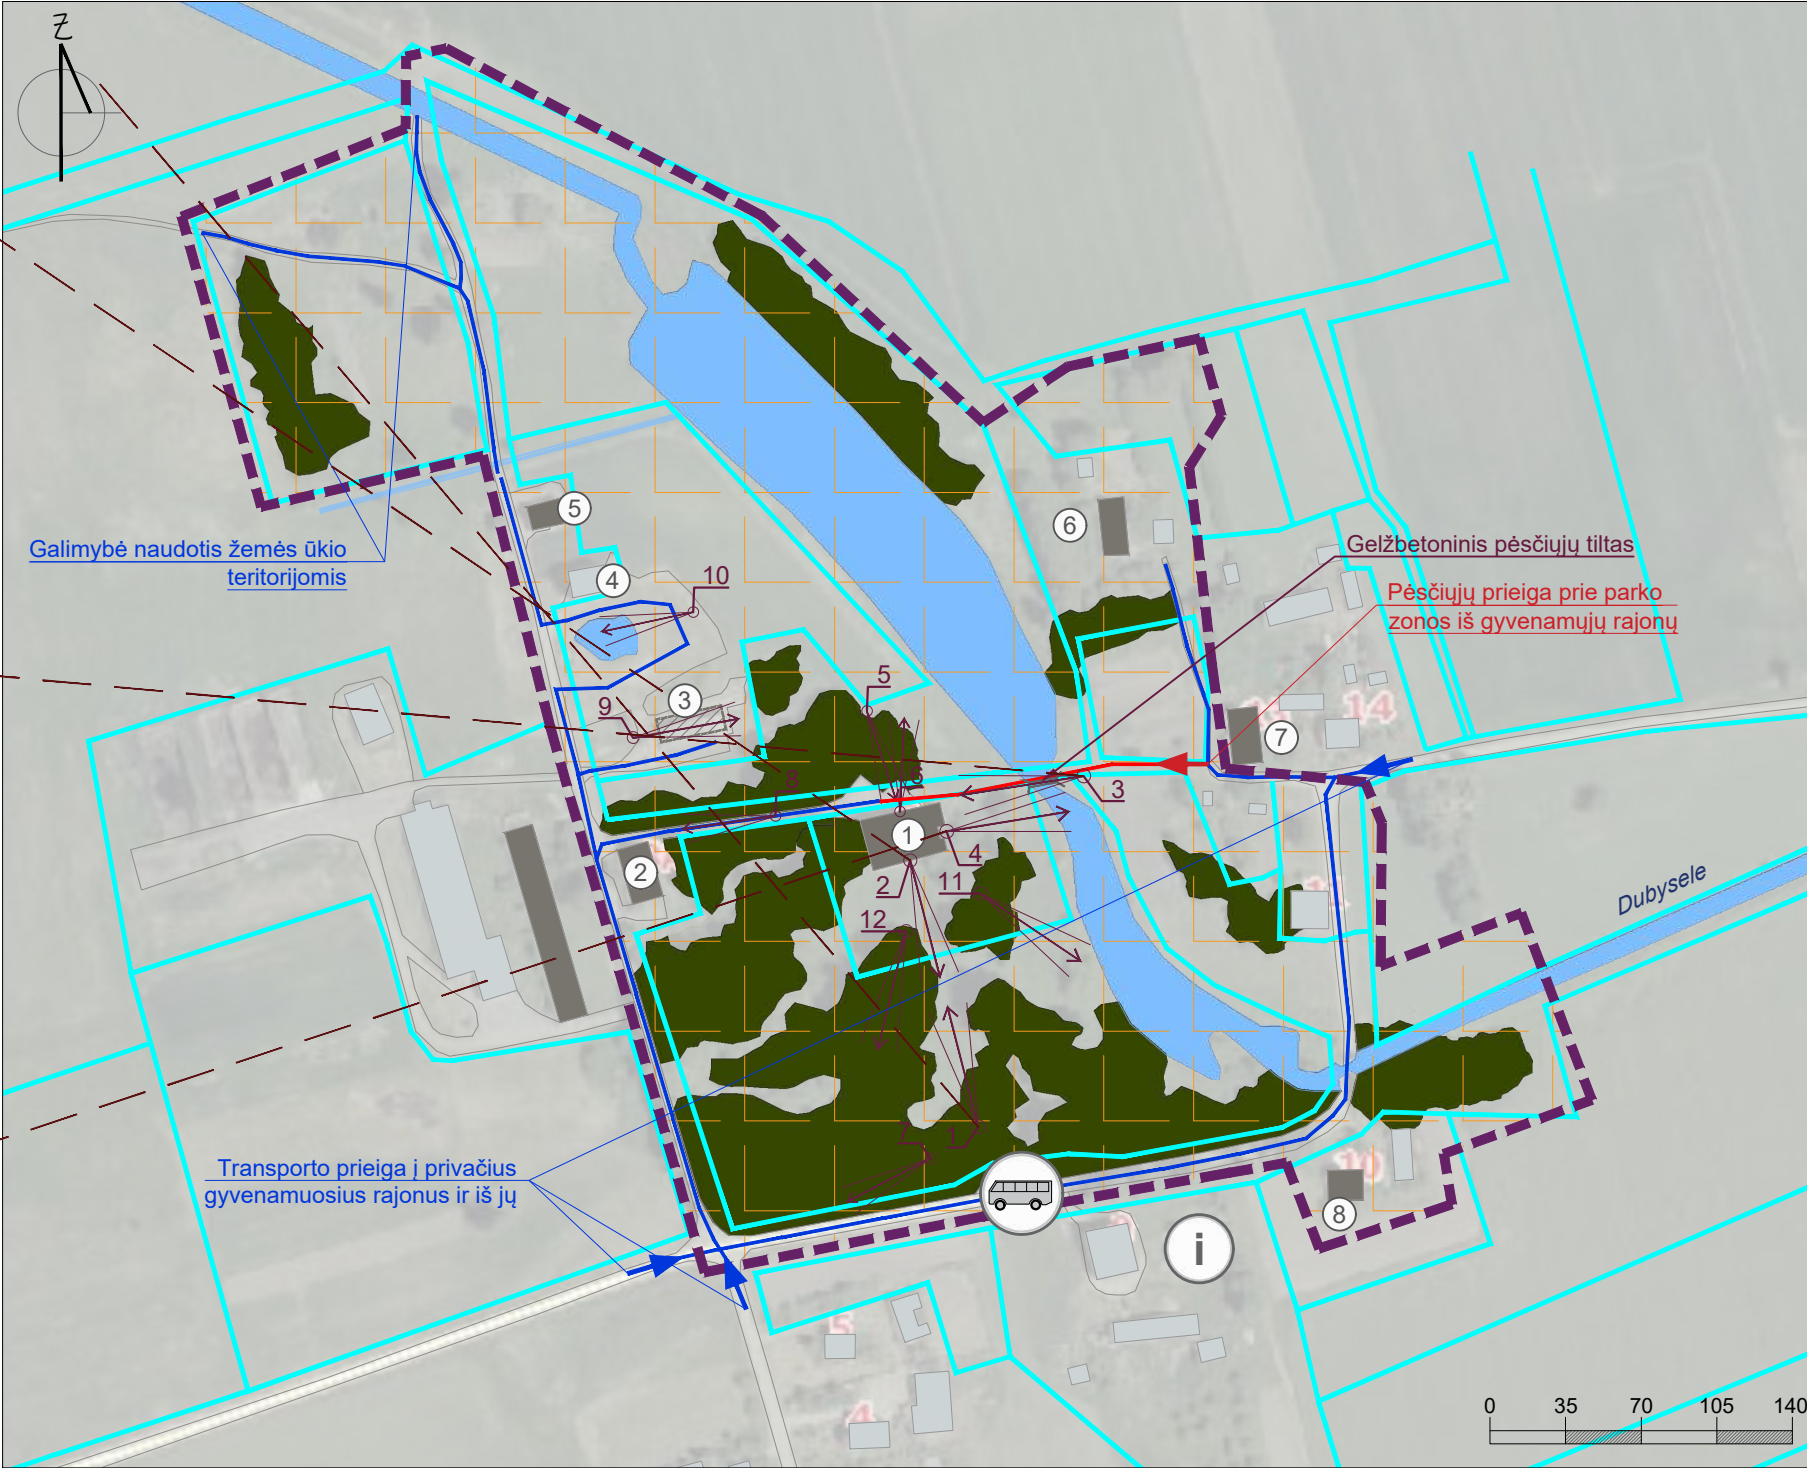
DVARO PARKO DABARTINĖS PADĖTIES PLANAS IR ANALIZĖ

**Prieiga prie parko.** Maldžiūnų dvaro parko pasiekiamumas yra sunkus. Jis įsikūręs mažai apgyvendintame Maldžiūnų kaime. Žvyro dangos keliai veda į dvaro ansamblio teritoriją. Per 2 minutes nueisite iki autobusų stotelės. Internete yra labai mažai informacijos apie istorinę parko plėtrą, įvykius, e. Navigacijos sistemose sunku rasti parko teritoriją.

**Parko prieinamumas.** Dvaro ansamblio teritoriją galima pasiekti iš vakarų, pietų ir rytų pusės. Įėjimas į parką nėra išryškintas. Teritorijoje nėra informacinių lentų ir ženklų. Parko istorinius takus ir takus sunku įžiūrėti. Netoliese nėra automobilių stovėjimo aikštelės.

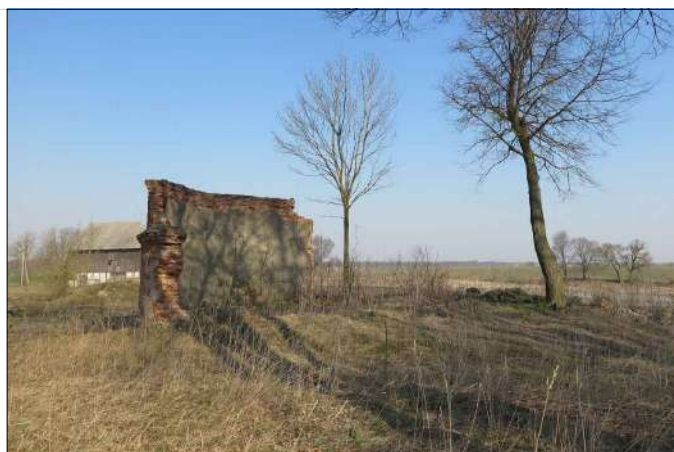
9. Senųjų rūmų griuvėsiai

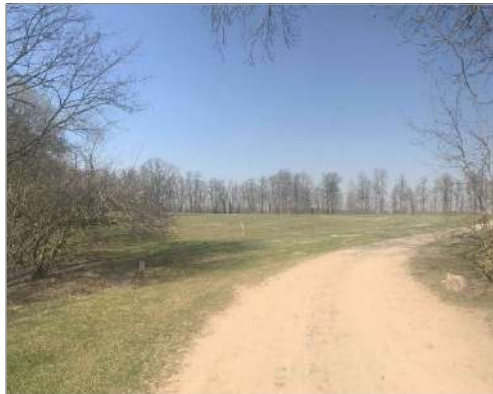
1. Vaizdas į didelį parko lauką. Laukas išliko struktūriškai geras. Aukštos kokybės vaizdas.

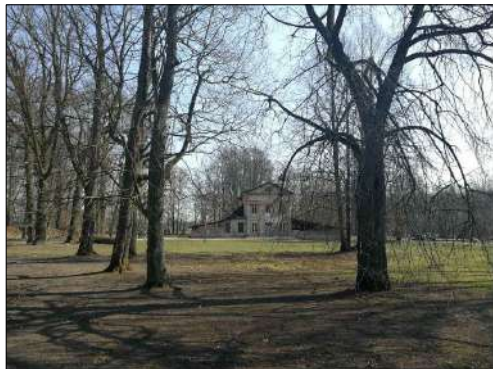
2. Vaizdas nuo kelio parke prie dvaro rūmų. Iš dalies aukštas vaizdas.

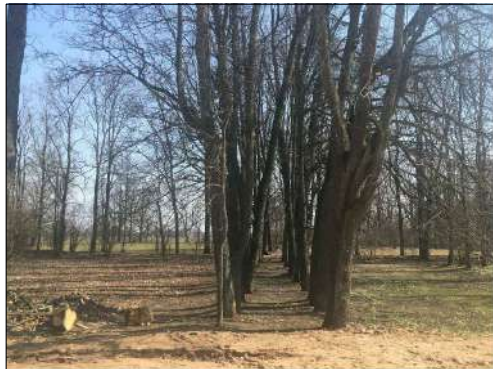
3. Vaizdas nuo dvaro rūmų iki alėjos. Alėja yra struktūriškai geros kokybės. Aukštos kokybės vaizdas.

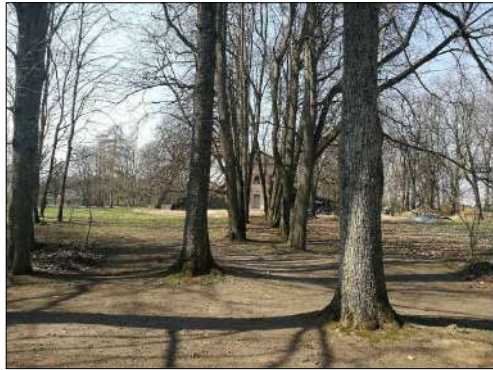
4. Vaizdas iš parko pusės į alėją ir dvaro rūmus. Alėja yra struktūriškai geros kokybės. Aukštos kokybės vaizdas.

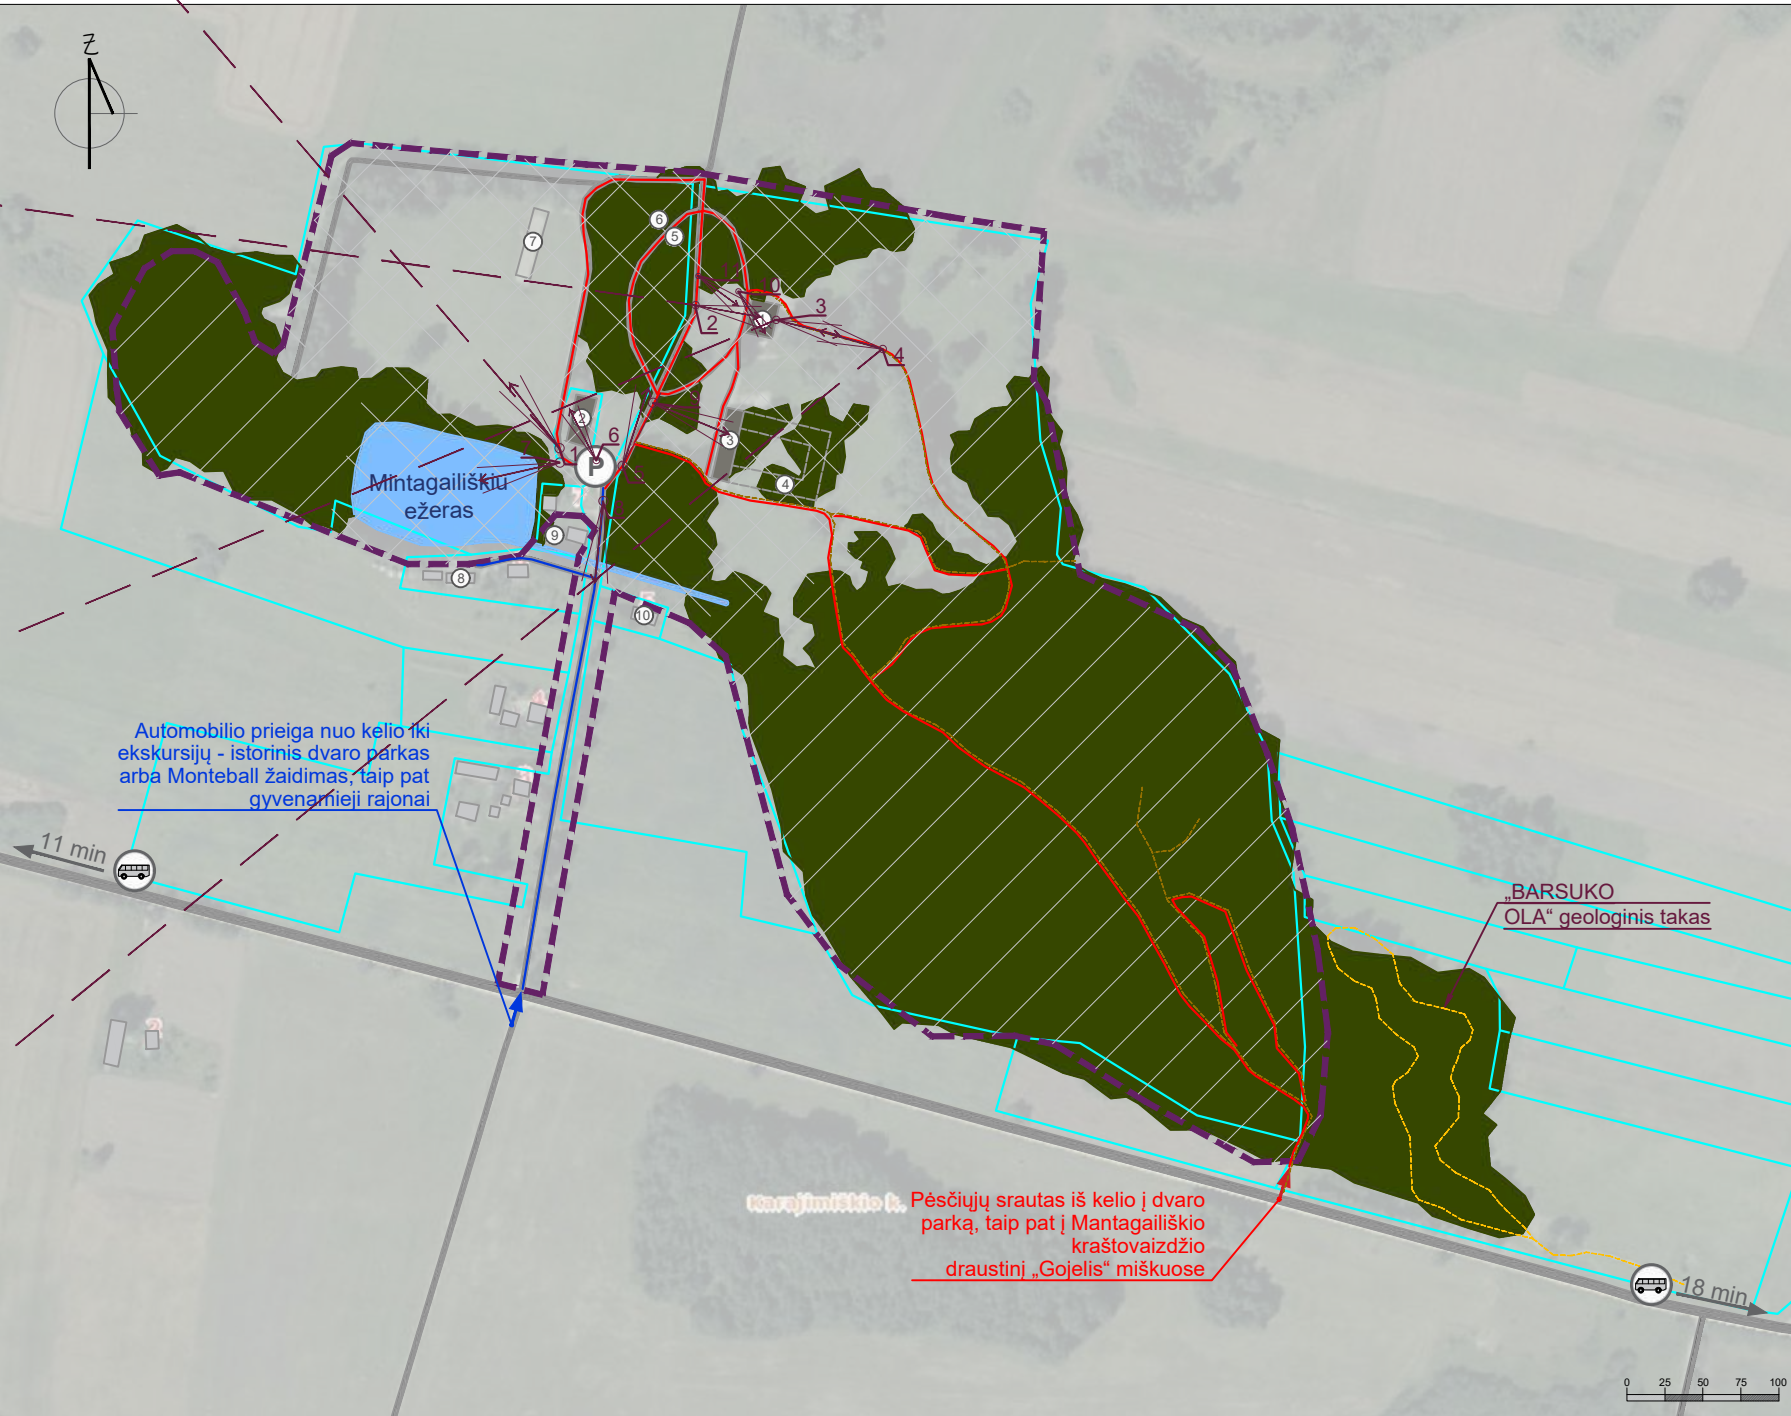
DVARO PARKO DABARTINĖS PADĖTIES PLANAS IR ANALIZĖ

**Prieiga prie parko.** Parkas yra lengvai pasiekiamas. Jis įsikūręs už gyvenvietės ribų, bet tik 8 minutės kelio automobiliu nuo Biržų miesto. Važiuojant į teritoriją yra 400 m žvyrkelio. Maždaug 15 minučių pėsčiomis nuo dvaro yra viešojo transporto stotelė. Informacija apie dvarą lietuvių kalba pateikiama keliose turizmo svetainėse.

**Parko prieinamumas.** Parkas yra iš dalies prieinamas neįgaliesiems. Įėjimas į parką yra matomas ir kviečiantis. Parke yra nemokama automobilių stovėjimo aikštelė. Informacinių ženklų ir (arba) prie įėjimo į parką nėra. Parko dalyje yra geologinis takas, kuriame yra informacijos stendų su informacija apie čia pastebėtą gamtos reiškinį – karstines įgriuvas.

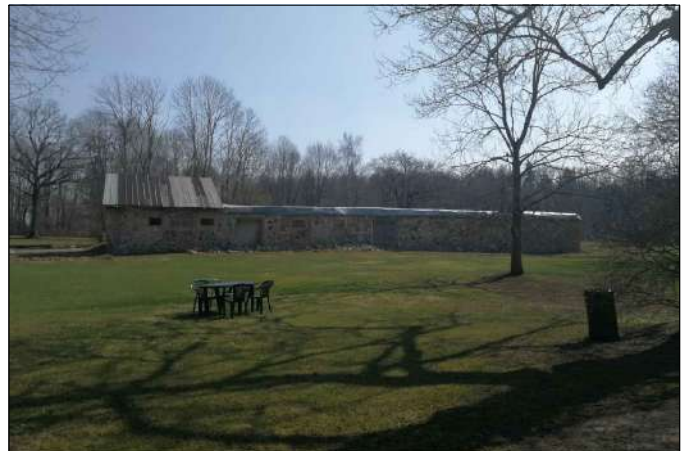
9. Dvaro griuvėsiai

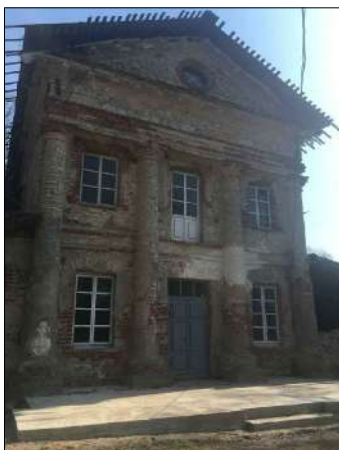
10. Dvaro rūmų griuvėsiai

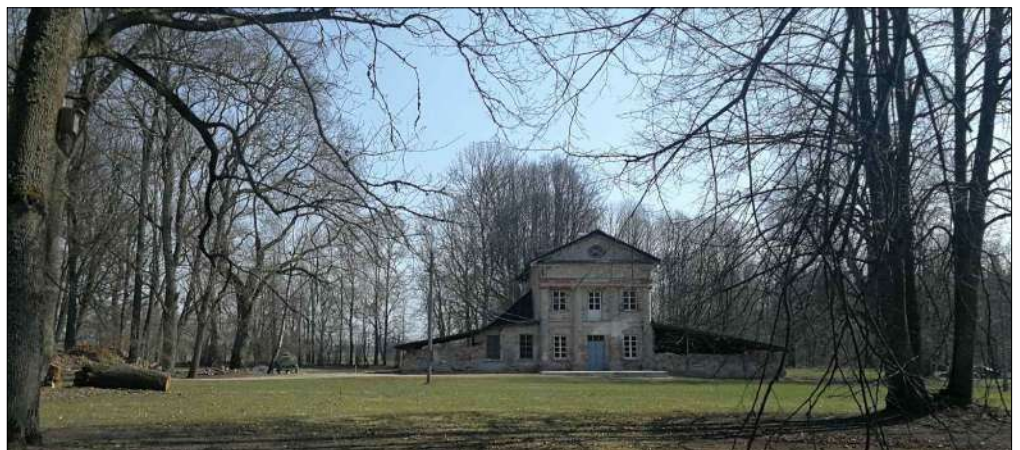
11. Dvaro rūmų griuvėsiai

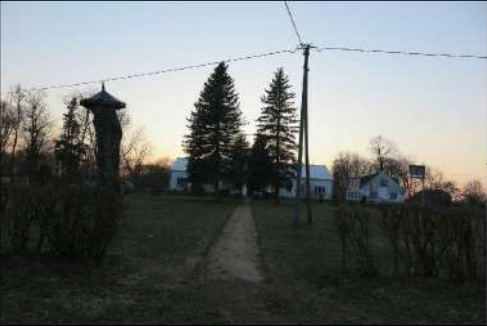
1. Dvaro rūmų aikštės vaizdas. Paradinė teritorija išliko struktūriškai gera. Iš dalies aukštas vaizdas. Lauke atsirado elementai ir želdiniai, neatitinkantys istorinės padėties.

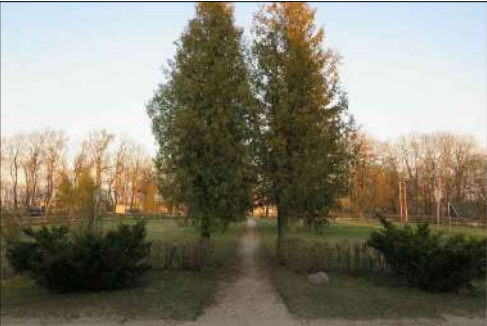
2. Vaizdas iš dvaro į paradinę pusę. Paradinė teritorija išliko struktūriškai gera. Iš dalies aukštas vaizdas. Lauke atsirado elementai ir želdiniai, neatitinkantys istorinės padėties.

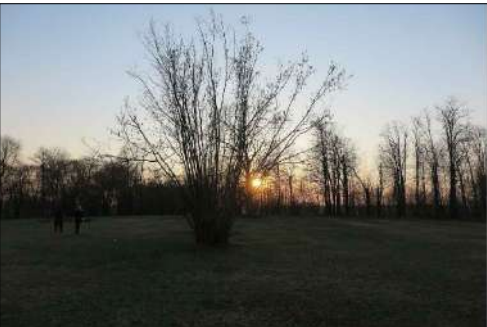
3. Vaizdas iš didžiojo dvaro parko. Išliko struktūriškai gerai. Vaizdą užstoja apasodinti riešutų krūmai. Iš dalies aukštas vaizdas.

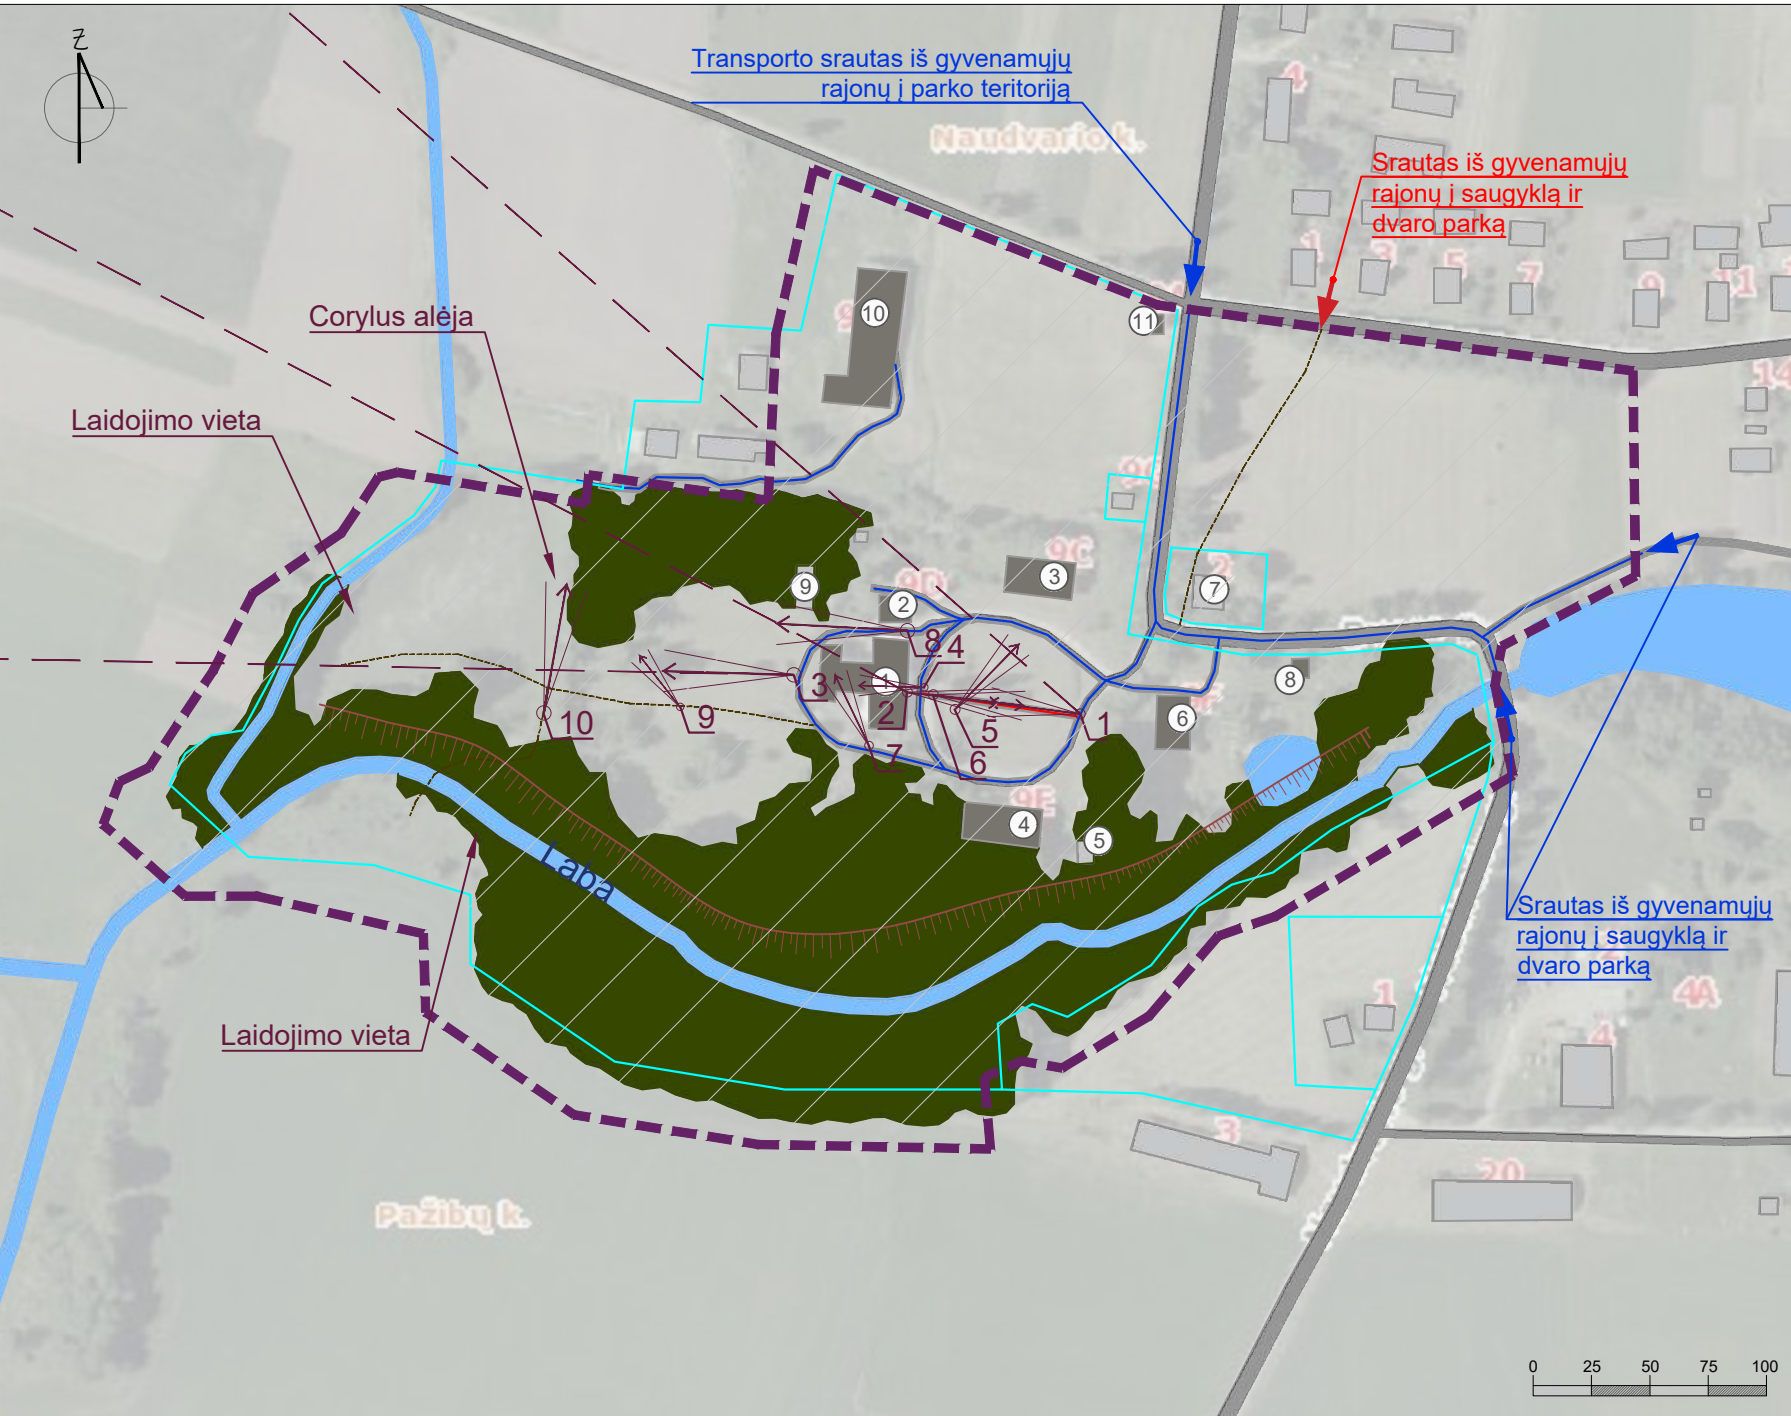
DVARO PARKO DABARTINĖS PADĖTIES PLANAS IR ANALIZĖ

**Prieiga prie parko.** Parkas yra lengvai pasiekiamas, įsikūręs nedideliame Naudvario kaime, 18,5 km arba 22 minučių kelio automobiliu nuo Panevėžio miesto. Kelias yra asfaltuotas, o kelias į paveldo teritoriją - žvyrkelis. Netoliese nėra viešojo transporto stotelių, šaligatvių ar dviračių takų. Informacija apie dvarą ir jo istoriją lietuvių kalba pateikiama kai kuriose turizmo svetainėse.

**Parko prieinamumas.** Teritorija netinka žmonėms su negalia. Įėjimas į parką yra matomas, bet ne kviečiantis - nėra įrengti informaciniai stendai ir ženklai. Nėra automobilių stovėjimo vietų. Transporto ir pėsčiųjų keliai daugiausia yra skirti privataus transporto patekimui į gyvenamuosius rajonus arba teritorijos perėjimui.

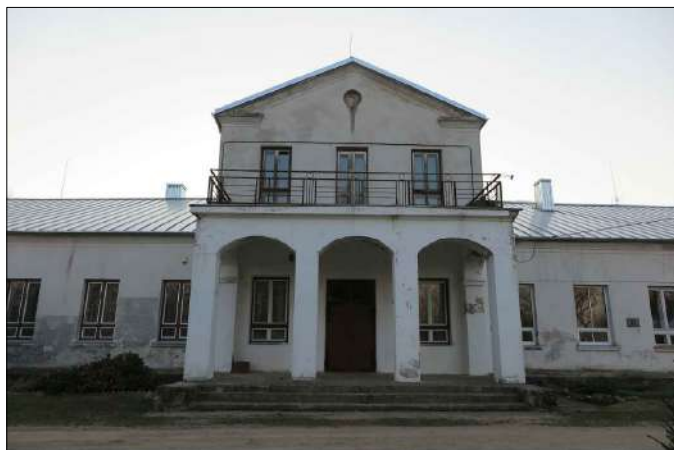
4. Atkurtas dvaro fasadas, po rekonstrukcijos yra šiek tiek supaprastintas

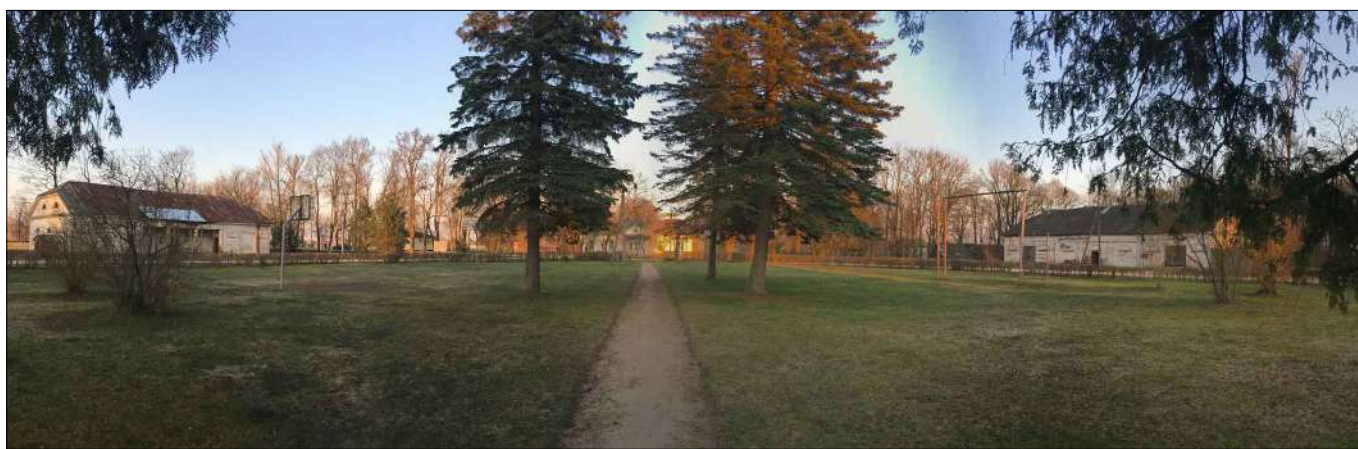
6. Dvaro paradinės aikštės apžvalga nuo dvaro pagrindinio įėjimo, simetriškai įrengti gyvenamieji pastatai

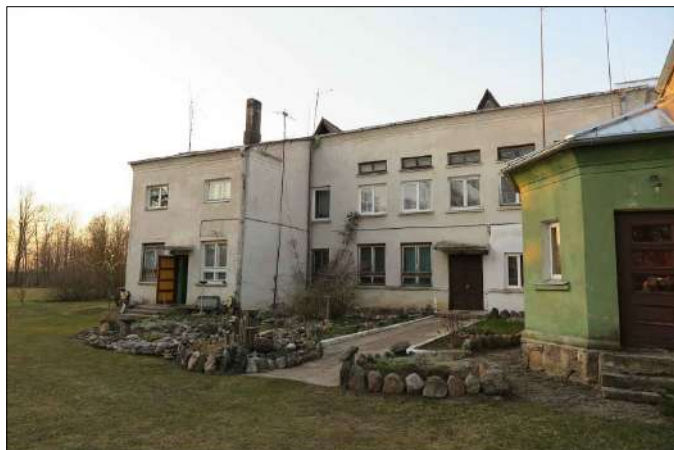
7. Dvaro rūmai, esantys vakarų pusėje, yra apgyvendinti

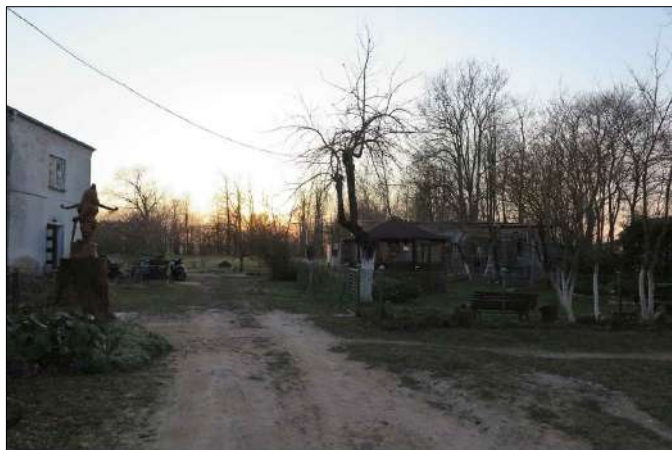
8. Vaizdas iš dvaro šiaurinės pusės į parką

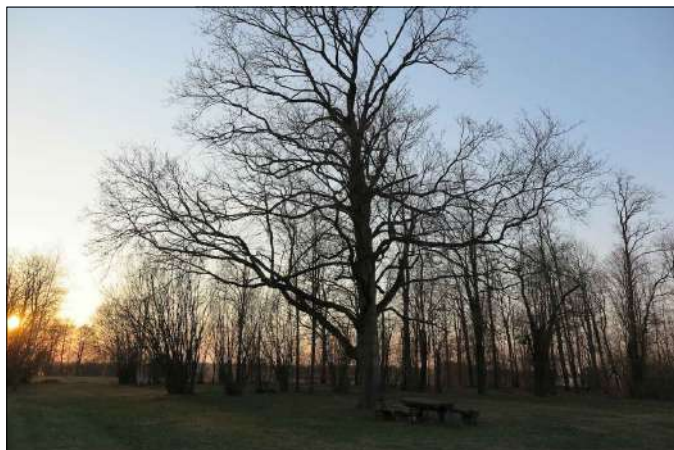
9. Poilsio vieta parke šalia klevo

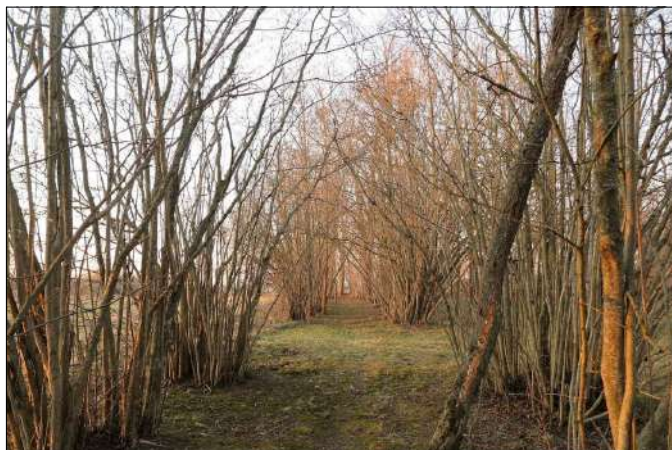
10. Riešutų alėjos dalis parko vakarinėje dalyje

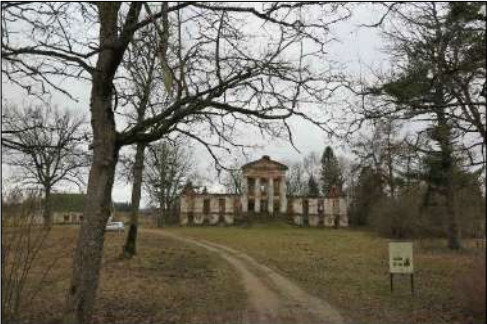
1. Vaizdas iš važiuojamosios dalies į dvaro rūmus ir paradinę aikštę. Stačiakampio formos struktūra yra nepakankamai išsaugota, šiaudien nebežiūrima. Iš dalies aukštas vaizdas.

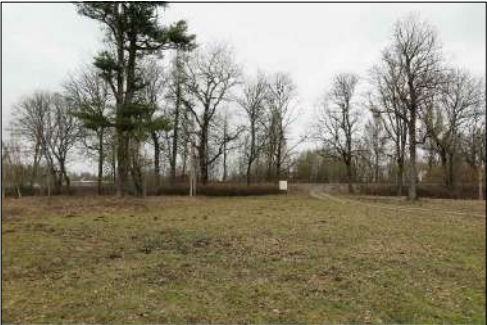
2. Vaizdas iš rūmų priekio į paradinę aikštę. Teritorijos struktūra išliko prastos kokybės, šiaudien nežiūrima, išsaugoti kai kurie istoriniai augalai. Iš dalies aukštas vaizdas.

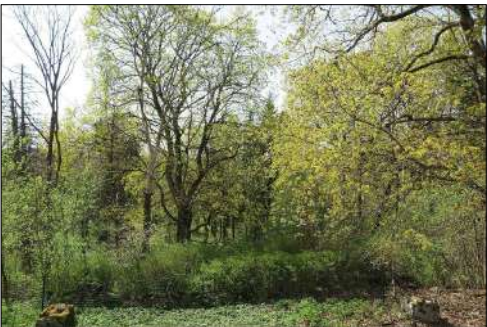
3. Vaizdas iš rūmų į parką. Vaizdą užgožia krūmai ir medžių šakos, kol medžių lamai nenukrintę, vaizdas nėra matomas. Iš dalies aukštas vaizdas.

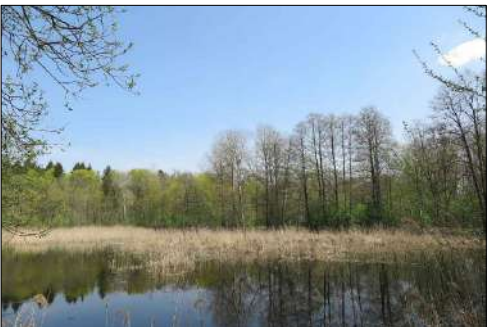
4. Vaizdas nuo parko tvenkinio į rūmus. Rūmai ir rūmų fasadas yra apaugę medžiais ir krūmais, kurie trukdo vaizdui. Iš dalies aukštas vaizdas.
