BARKLAINIŲ DVARO PARKAS

DVARO PARKO DABARTINĖS PADĖTIES PLANAS IR ANALIZĖ

„Dvarų ir rūmų parkų Žiemgalos planavimo regione ir  
Panevėžio bei Šiaulių apskrityse tyrimas“  
„Nuotaikinga kelionė po dvarų parkus bet kuriuo metų  
laiku“ Nr. LL-313

| Puslapio pavadinimas | Esamos padėties analizė - <i>Barklainių dvaro parkas</i> |

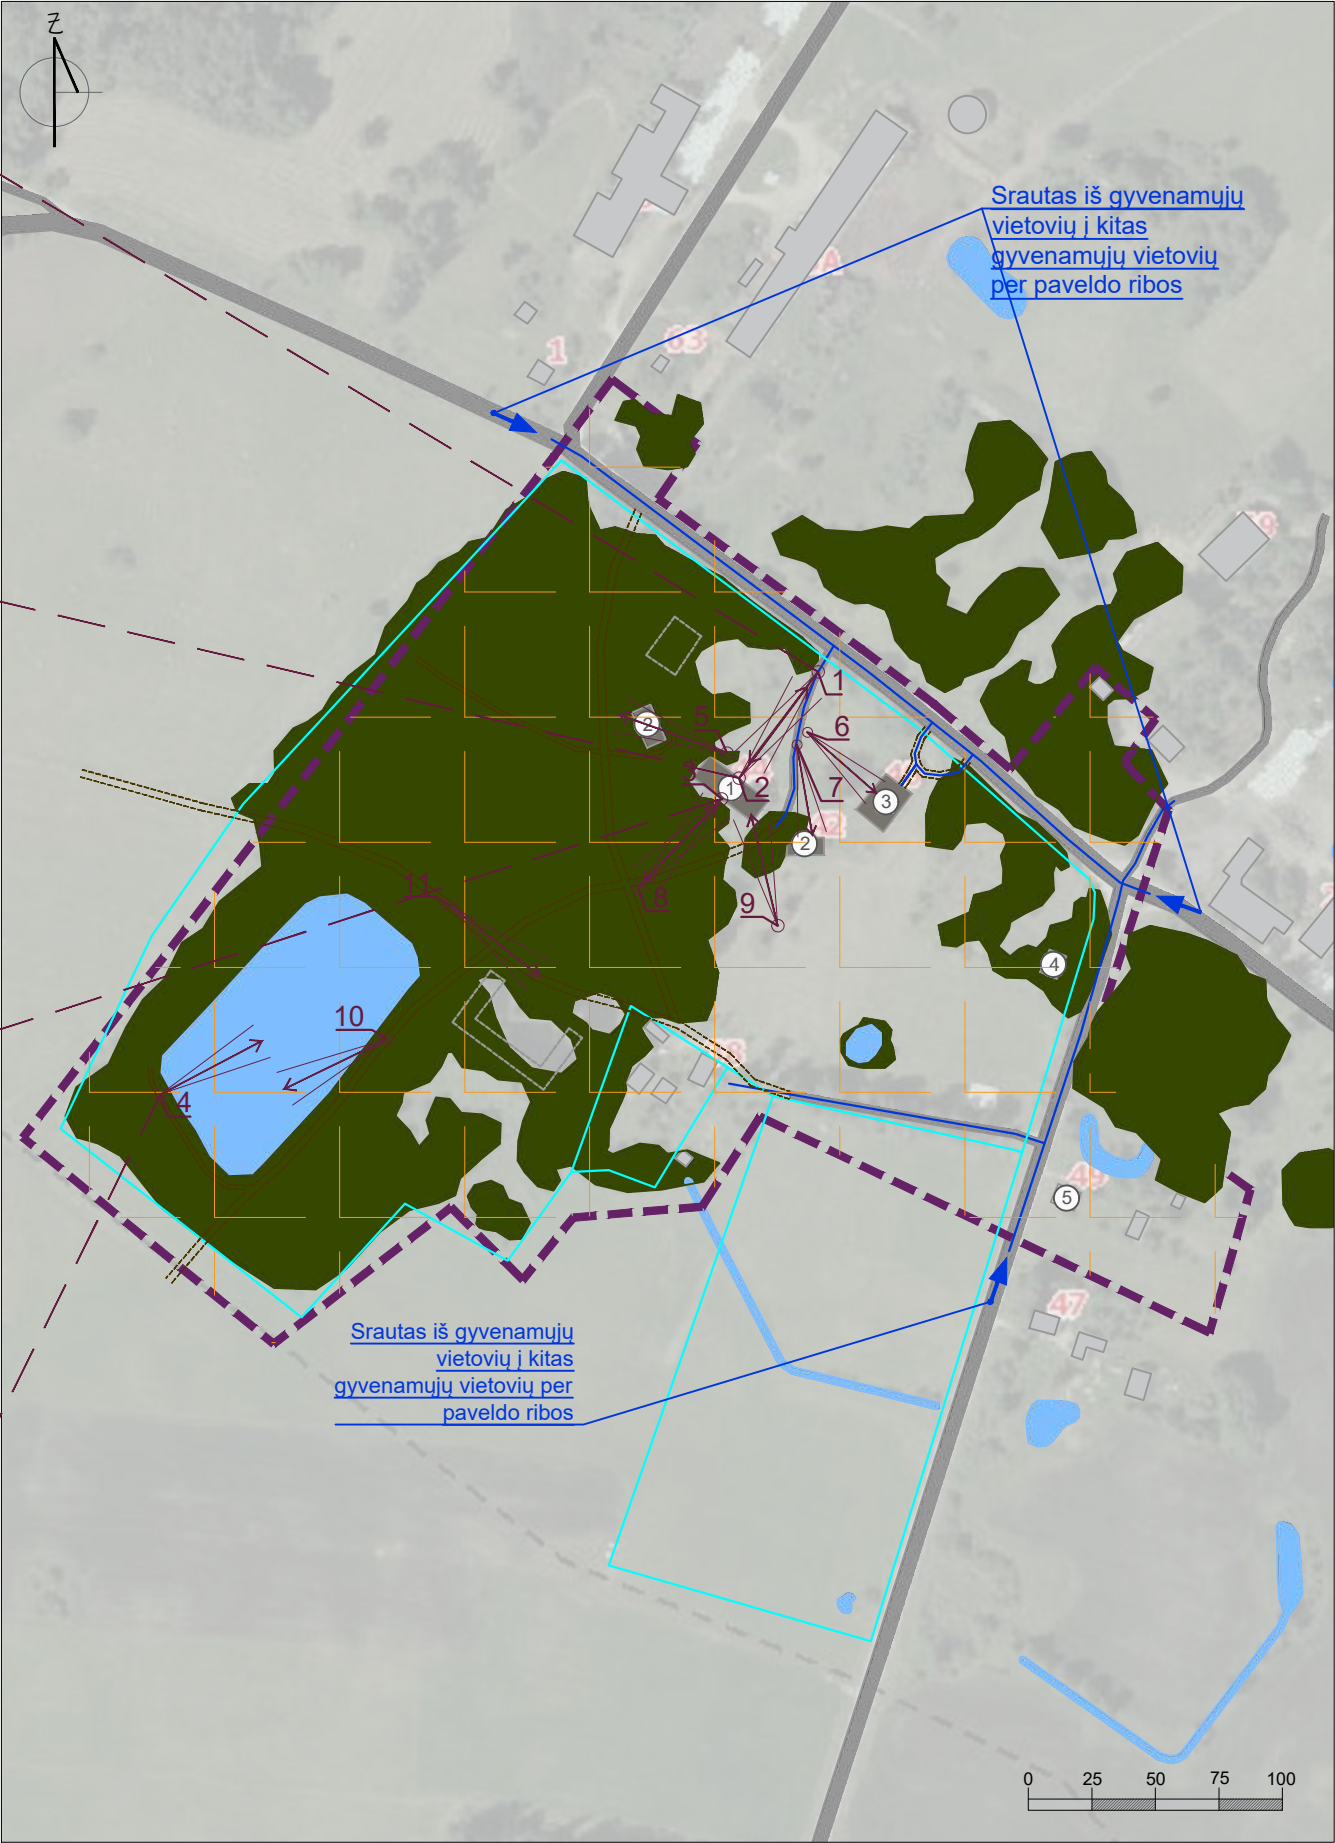
Esamos padėties analizė - *Onuškio dvaro parkas*

**Prieiga prie parko.** Parkas yra gana sunkiai pasiekiamas. Jis yra už miesto ribų - kaimo vietovėje. Prieigą prie teritorijos galima tik žvyrkeliu. Netoliese nėra viešojo transporto, šaligatvių ar dviračių takų. Informacija apie dvarą pateikiama įvairiuose interneto šaltiniuose, įskaitant latvių kalba Rokiškio turizmo svetainėje.

**Parko prieinamumas.** Ši sritis nėra prieinama žmonėms su negalia ir yra gana sunku vaikščioti, nes ji yra labai užaugusi. Įėjimas į parką yra aiškus, prie įėjimo įrengtas informacinis stendas. Teritorijoje lankytojams nėra vietos automobilio parkavimui, tačiau įėjimas į teritoriją yra leidžiamas. Plotas daugiausia naudojamas perėjimui.

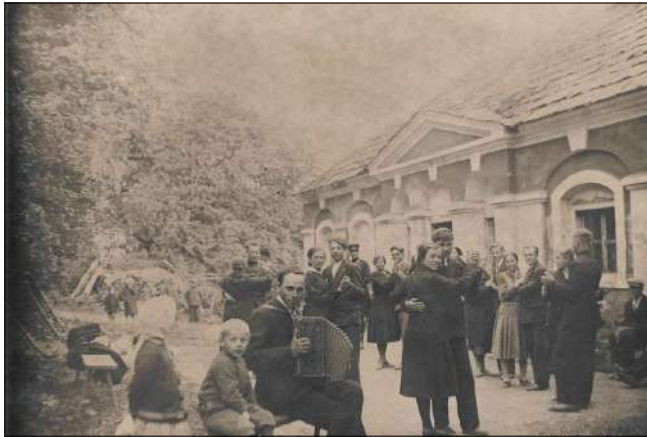
5. Buvęs gyvenamasis namas, istorinė nuotrauka (1940 m.) Ir šiandien (2019 m.), Pastatas išliko geros kokybės

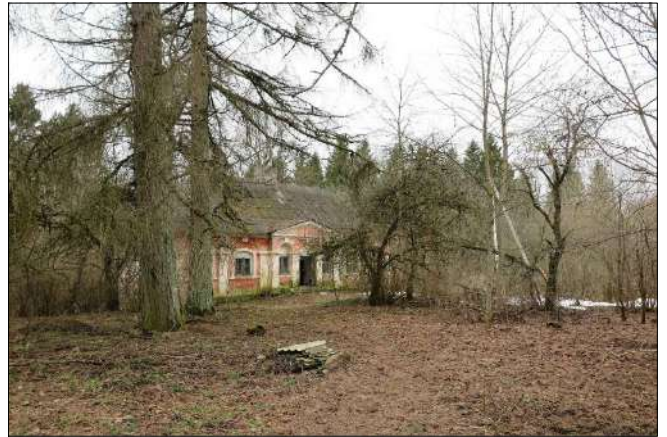
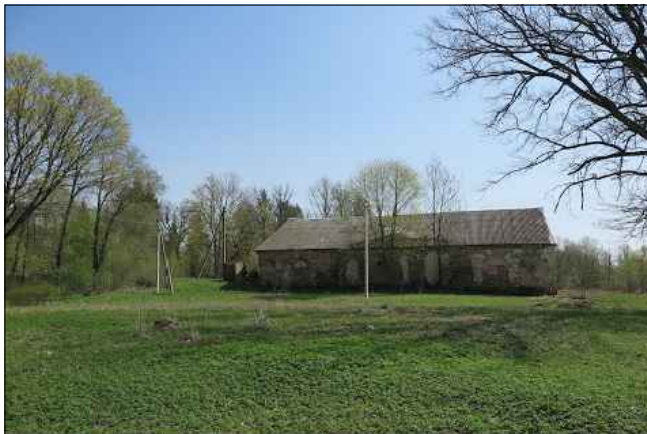
6. Buvęs dvaras. Vietiniai eina. pastate naudojamos baltos plytos mūro

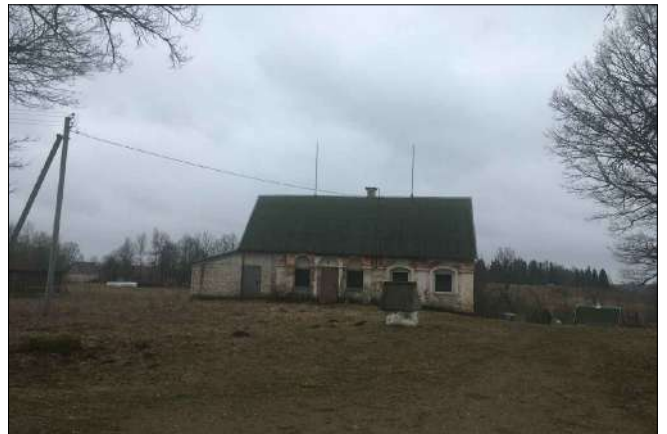
7. Buvęs gyvenamasis namas. Vietiniai eina. naudoja pastatą. Matomas baltų plytų priestatas

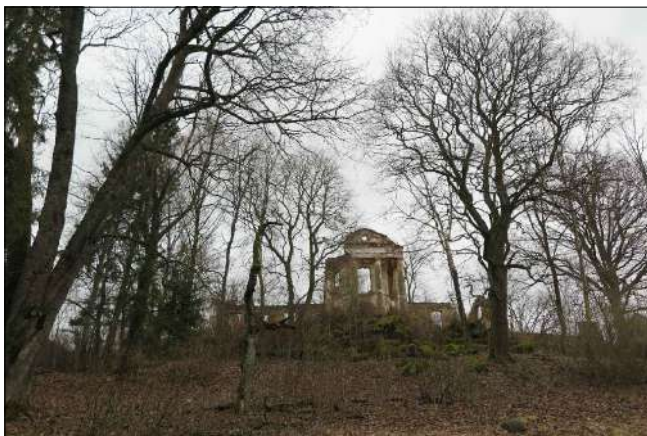
8. Dvaro rūmų griuvėsiai, parko pusė ir riedulys. Atžalos prieš juos

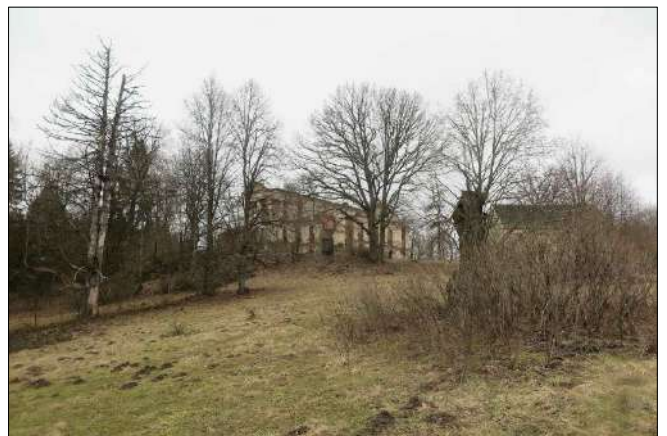
9. Dvaro rūmų griuvėsiai pievos pusėje, vaizdas pro lapus nematomas. Lengvai matoma vietovė

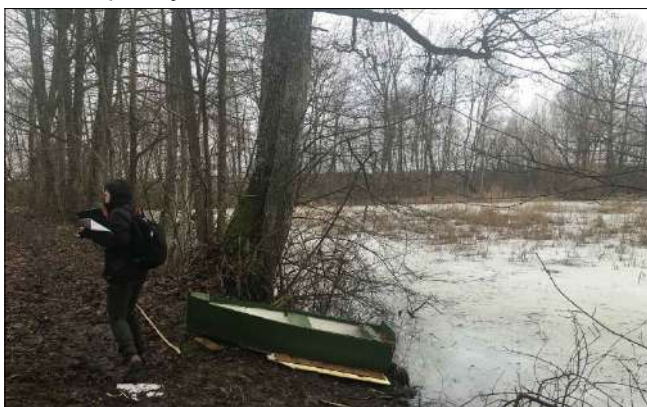
10. Valtis prie parko tvenkinio. Užaugęs tvenkinys ir tvenkinio krantas, tačiau galima įžiūrėti istorinį kelią prie tvenkinio

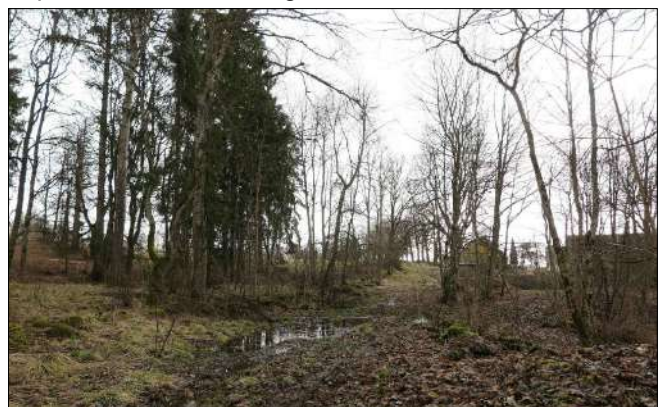
11. Išėjimas iš parko, tvoros liekanos palei kelią. Išlikę nuo istorinio planavimo

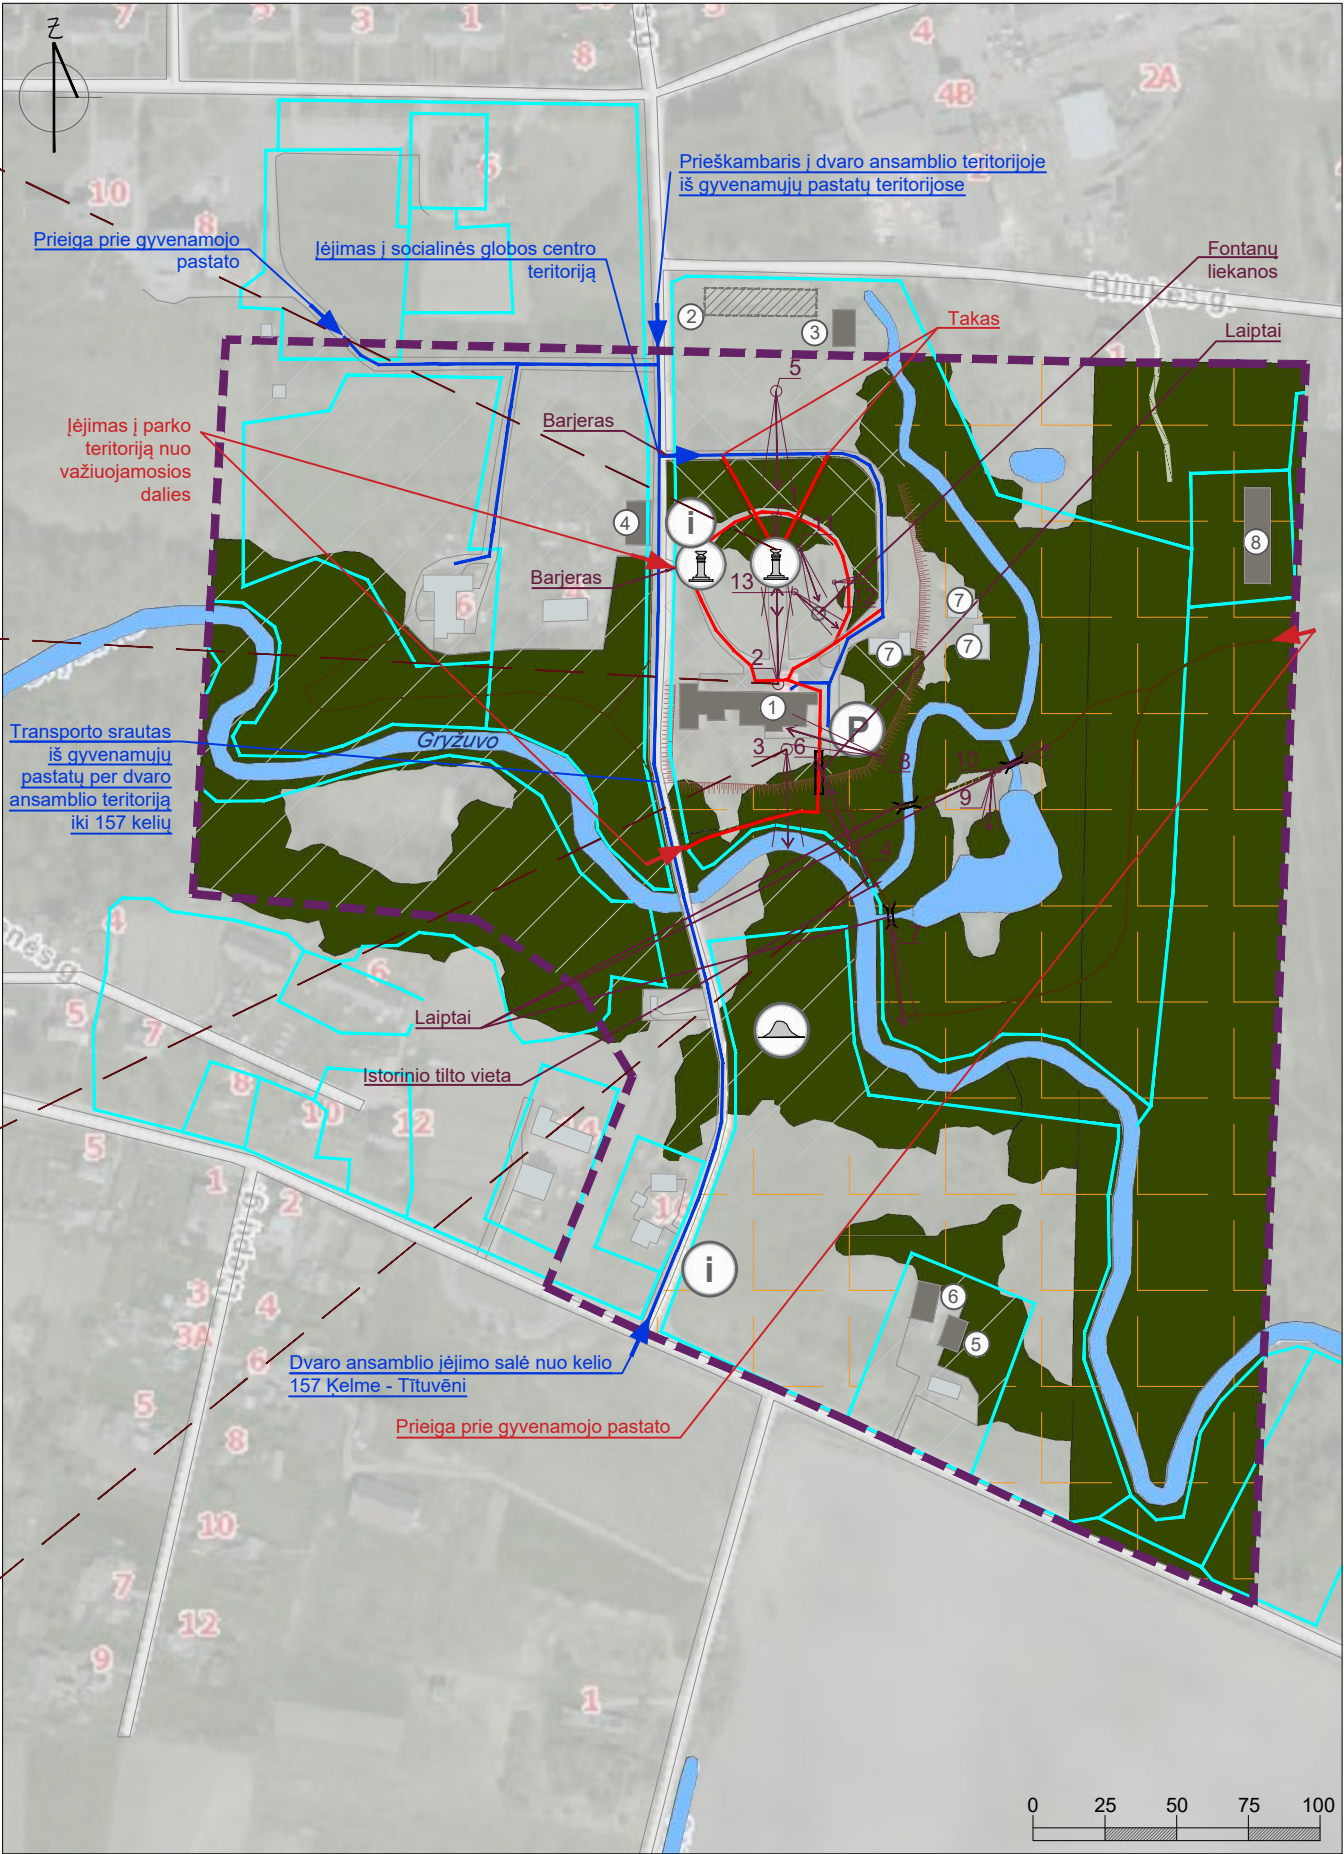
Esamos padēties analizē - *Pagryžuvio dvaro parkas*

**Prieiģa prie parko.** Dvaro parkas ģra lengvai pasiekjams. Jis jņsikūrēs Pagryžuvio kaime, Kelmēs rajono savivaldybējē. Teritorija ģra ņalia valstybinēs reikņmēs kelio 157 Kelmē - Tytuvēnai. Autobusu stotelē uŶ 5 minutējiu kelio arba uŶ 400 metrū nuo dvaro. Pēsčiju j ir dviratininkū infrastruktūras nēra. Internete nēra oficialios dvaro svetainēs, tačiau ģra daug informācijas apie istorinj dvaro ansamblio vystymāsi.

**Parko prieinamumas.** Dvaro ansamblio teritorija pasiekjama iņ pietū j ņiaurēs pusij. Prie pietinio jējimo ģra pasenēs stendas su informācija apie Pagryžuvio piliakalnī. Per istorinj dvaro ansamblio teritorijā eina asfaltuotās 157 keliās. Jējimas ir parkavjams Aukņtelkēs socialinēs globos centro teritorijujē leidžjams tik globos centro darbuotojams. Prie jējimo ģra kelio uŶtvara. Dvaro ansamblio lankytojams nēra automobiliū stovējimo vietas. ņiaurinējē dvaro pusējē vietoj istorinēs paradinēs aikštēs ģra pasenusių asfaltuotū takū, kurie iņ dalies atitinka aplinkos prieinamumo reikalavjmus. Parko infrastruktūra neatitinka aplinkos prieinamumo reikalavimū.

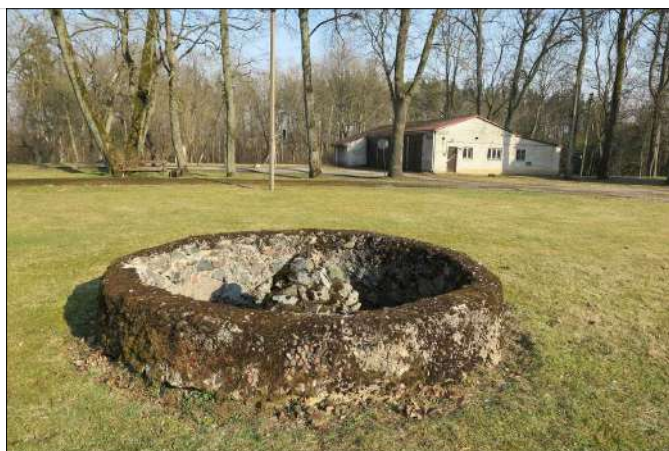
13. Istorinis fontanas išlieka, ūkio pastatas

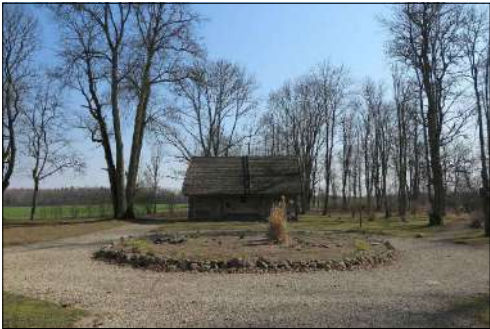
1. Vaizdas iš dvaro namų į paradinę aikštę ir tvarto pastatą. Paradinė teritorija ir tvartas yra struktūriškai išsaugoti geros kokybės. Aukštos kokybės vaizdas.

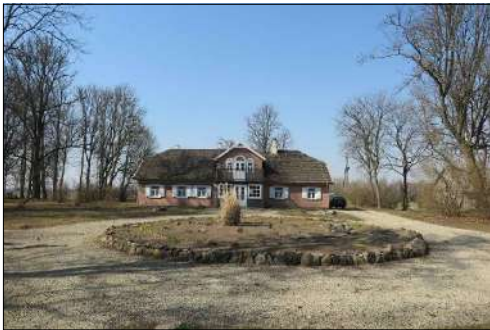
2. Iš tvarto pastato atsiveria vaizdas į dvaro fasadą ir paradinę aikštę. Dvaras išliko struktūriškai puikus. Aukštos kokybės vaizdas.

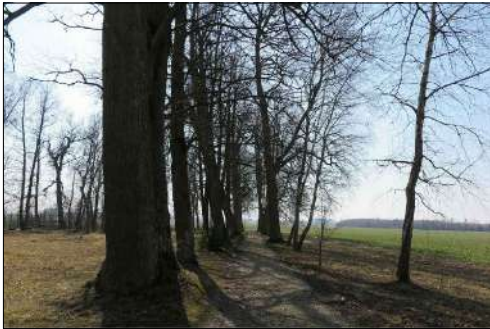
3. Vaizdas iš pietvakarių važiuojamosios dalies į istorinės alėjos ir žemės ūkio teritorijų, esančių už parko ribų, liekanas. Alėja yra struktūriškai gera, su kai kuriais trūkumais. Aukštos kokybės vaizdas.

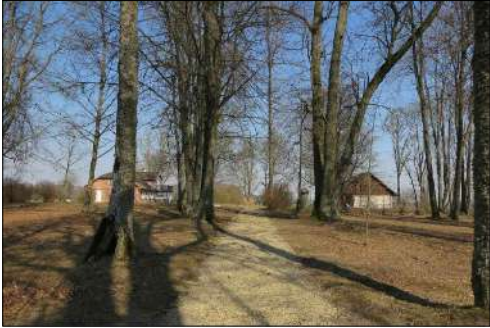
4. Vaizdas iš pietvakarių važiuojamosios dalies su alėja aikštėje ir dvaro rūmais. Alėja yra struktūriškai geros kokybės, o vietoj trūkstamų medžių sodinami nauji medžiai. Aukštos kokybės vaizdas.

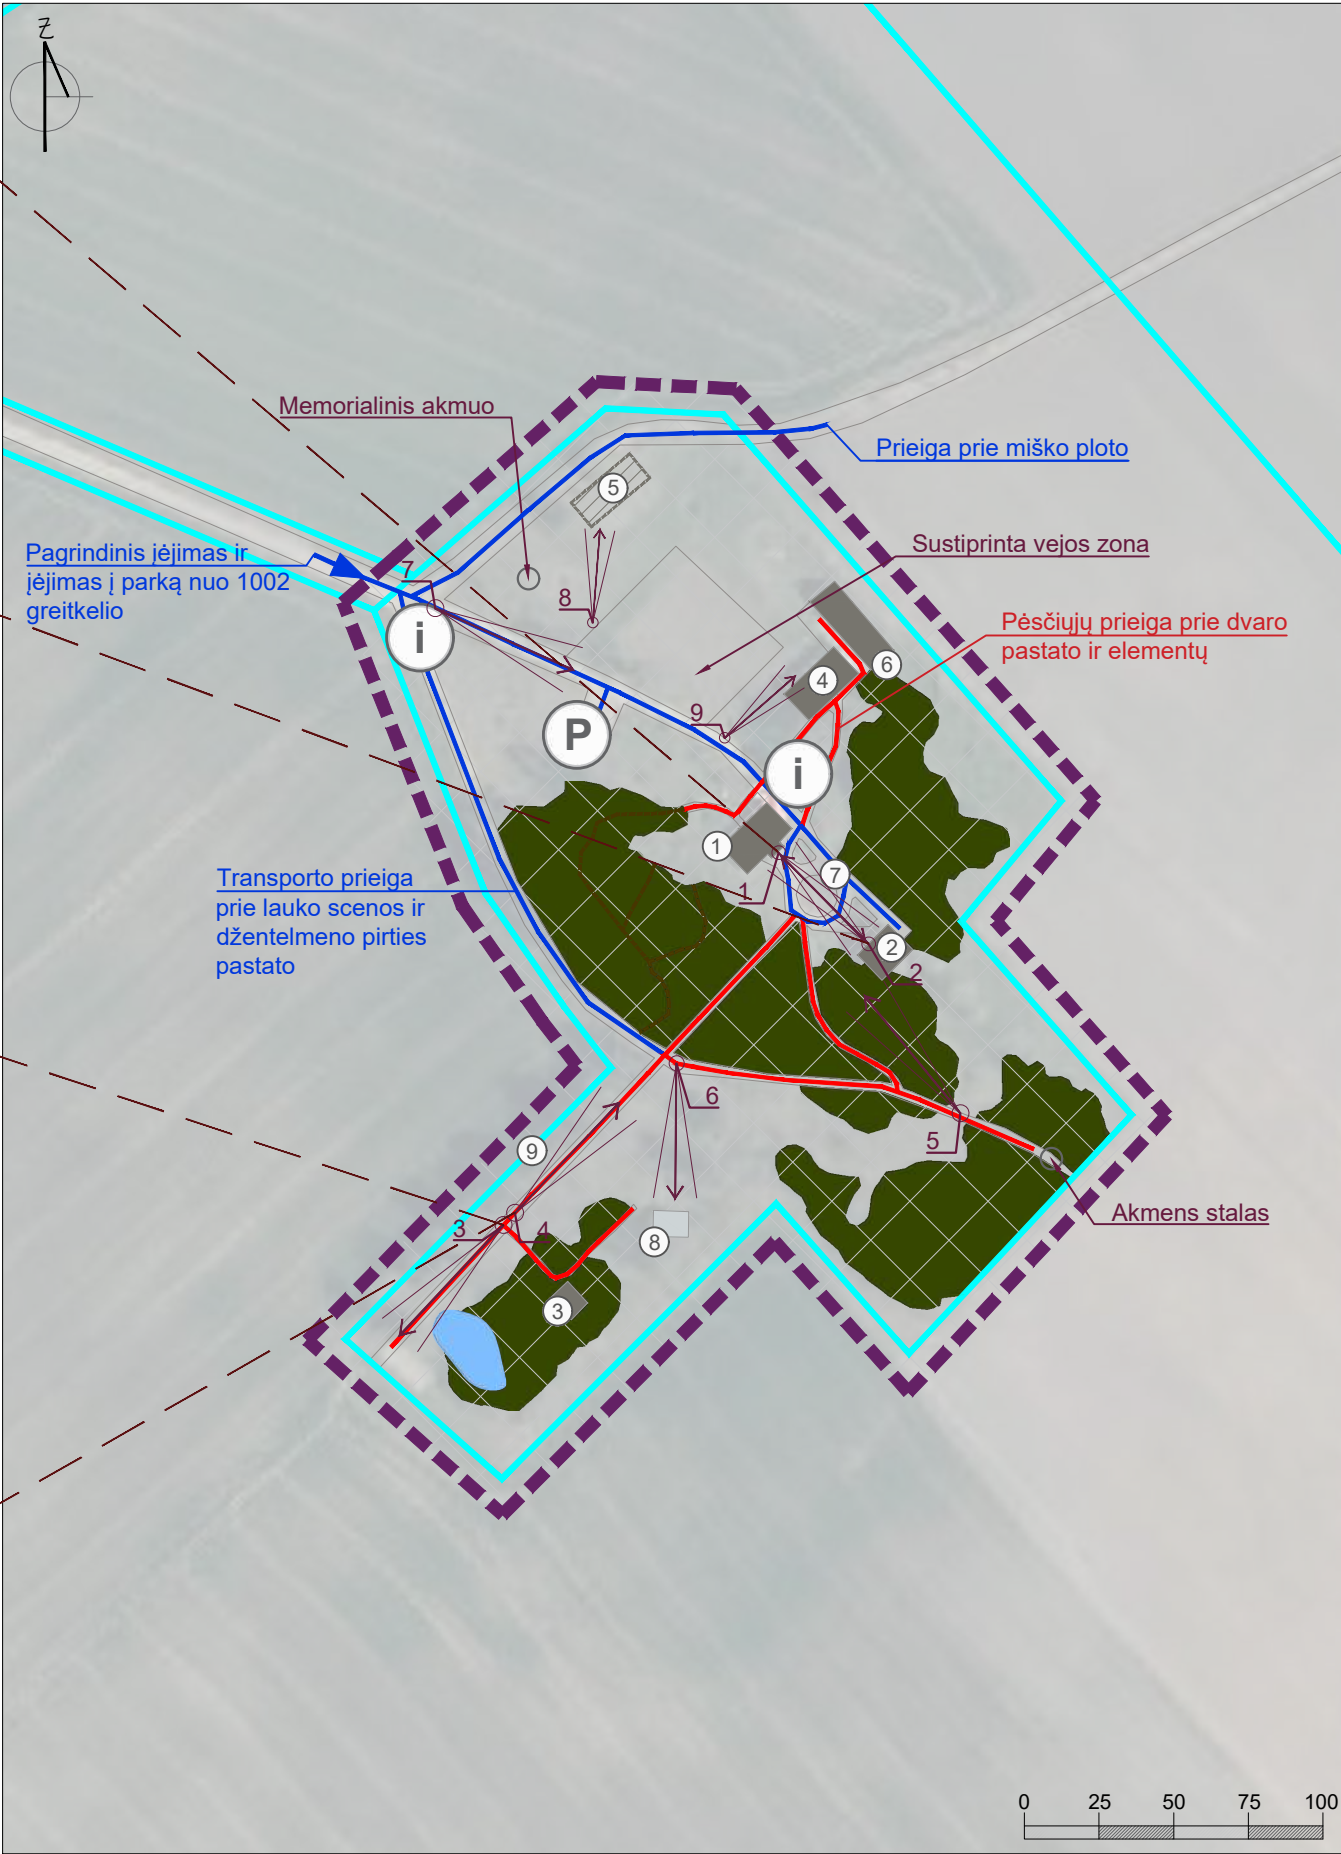
DVARO PARKO DABARTINĖS PADĖTIES PLANAS IR ANALIZĖ

**Prieiga prie parko.** Dvaro parkas yra lengvai pasiekiamas. Jis įsikūręs Paragių kaime, Akmenės rajone. Netoliese nėra viešojo transporto stotelės. Nėra viešai prieinamų interneto svetainių apie patį dvaro ansamblyje, tačiau yra daug informacijos apie dvaro ir parko veiklą, turistų pritraukiančius objektus.

**Parko prieinamumas.** Iš šiaurės vakarų pusės galima patekti į dvaro ansamblio teritoriją vieninteliu įėjimu, prie kurio yra stendas su informacija apie ES finansuojamą projektą „Paragių dvaro valdymas ir pritaikymas turizmo poreikiams“ („Paragių dvaro valdymas ir pritaikymas turizmo reikmėms“). Prie įėjimo yra žvyro dangos parkavimo aikštelė ir sustiprinta vejos zona, kuri neišsiskiria nuo bendro dvaro ansamblio kraštovaizdžio ir gali būti naudojama kaip papildoma automobilių stovėjimo aikštelė viešų renginių metu. Dvaro pastatų yra informacinis stendas su dvaro ansamblio ir muziejaus ekspozicijos aprašymu. Yra pakankamai žvyro takų, atitinkančių aplinkos prieinamumo reikalavimus parke. Atskirų pastatų įėjimo mazgai yra įrengti rampomis.

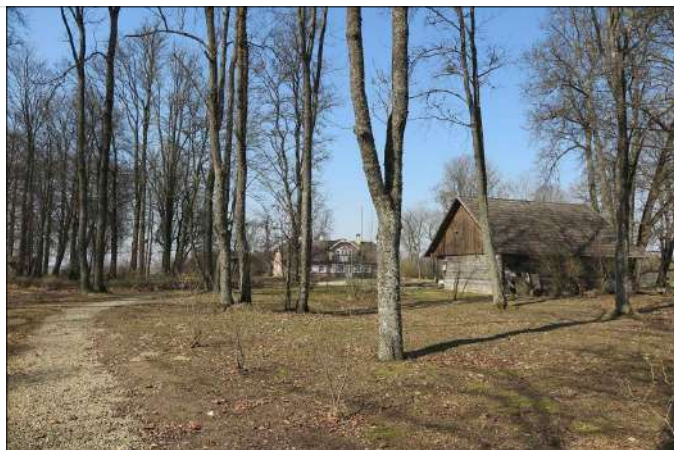
5. Vaizdas iš tako į dvaro namo pietrytinį fasadą ir tvarto pastatą. Ponų namo pastatas yra struktūriškai išsaugotas geros kokybės. Aukštos kokybės vaizdas.

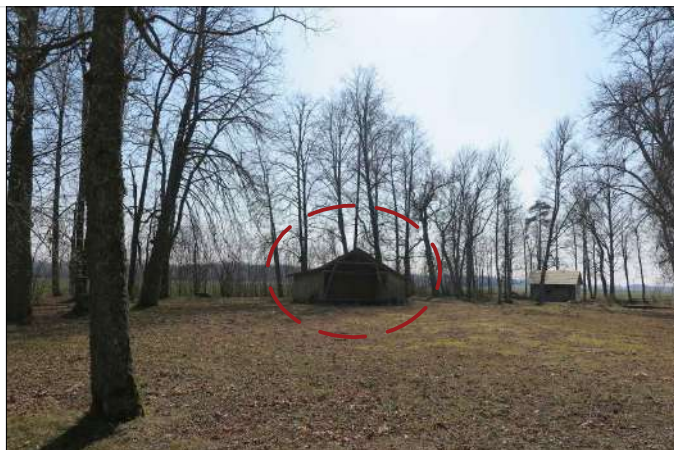
6. Parko scenos ir medžių eilės bei pirtis fone. scena yra naujas objektas, nesuderinamas su istorine situacija, bet neatsiskiria vizualiai ir suderinamas su istoriniu dvaro ansamblio pastatu. Pirtis ir medžių eilė išliko struktūriškai geros.

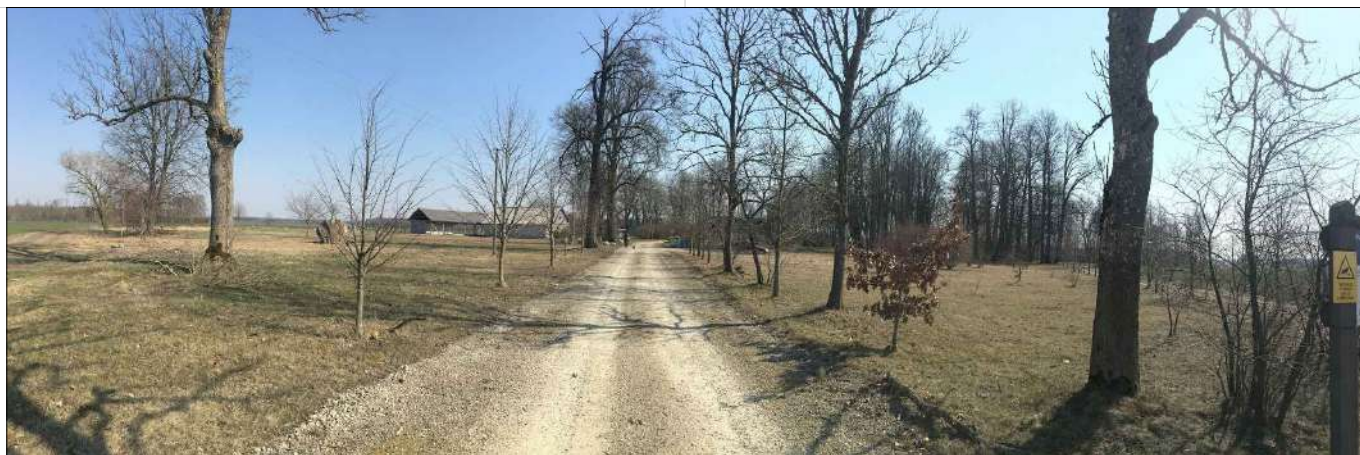
7. Dvaro ansamblio teritorijos apylinkės apžvalga. Dvaro ansamblio pastatas ir parkas išliko geros struktūros kokybės. Nauji medžiai atsodinami abiejose važiuojamosios kelio dalies pusėse ir sukurta alėja. Atsižvelgiant į turimą medžiagą, jos reikšmė istorinei situacijai negali būti nustatyta. Apskritai, vaizdas yra aukštos kokybės.

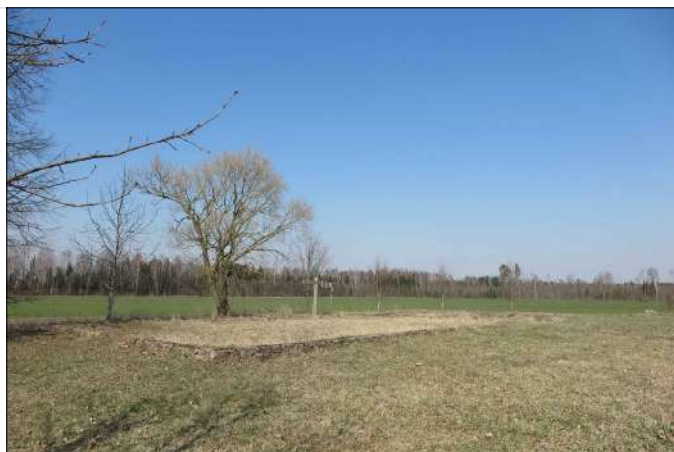
8. Blogos būklės griuvėsiai. Karkasas išliko struktūriškai vidutinės kokybės, beveik visiškai prarastas. Griuvėsiai yra istorinio dvaro raidos įrodymas.

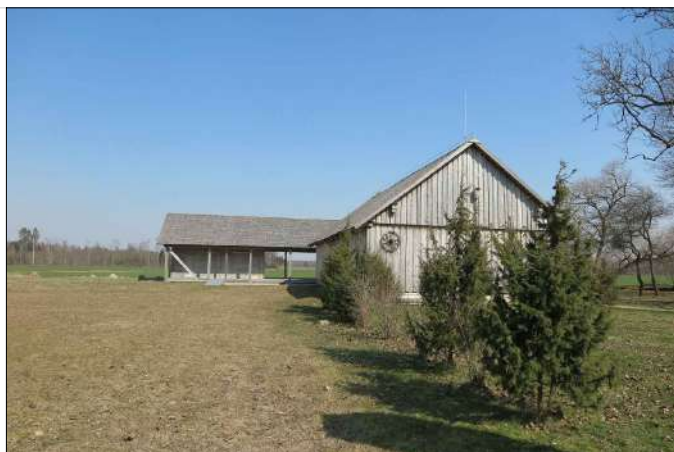
9. Renovuoti mediniai ūkiniai pastatai. Struktūriškai išlaikyta geros kokybės. Atnaujinta pagal istorinę formą.

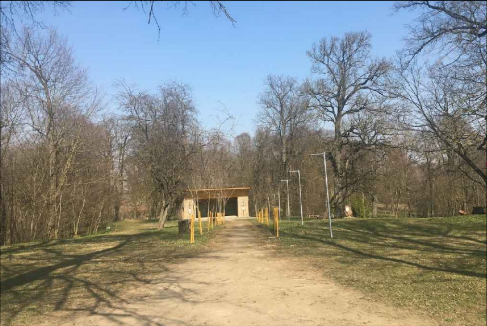
1. Iš pagrindinio įėjimo į parką atsiveria scena po atviru dangumi. Teritorijoje atsirado zonos, kurios nėra būdingos istorinei situacijai (etapui). Prarastas vaizdas.

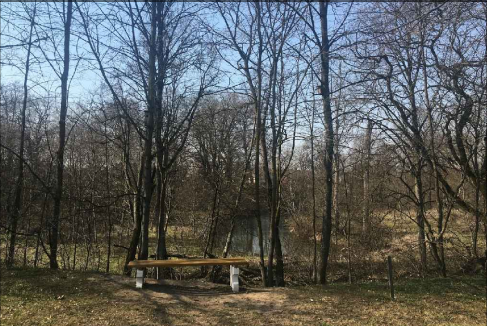
2. Vaizdas iš šiaurės vakarų scenos parke ir upės slėnyje. Vaizdą užgožiamedžiai; Iš dalies aukštas vaizdas.

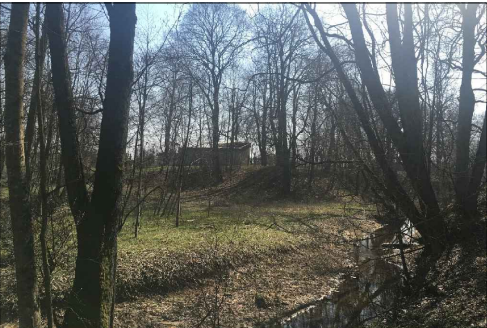
3. Vaizdas nuo kelio į sceną. Mažesni medžiai priešais. Teritorijoje atsirado zonos, kurios nėra būdingos istorinei situacijai (etapui).

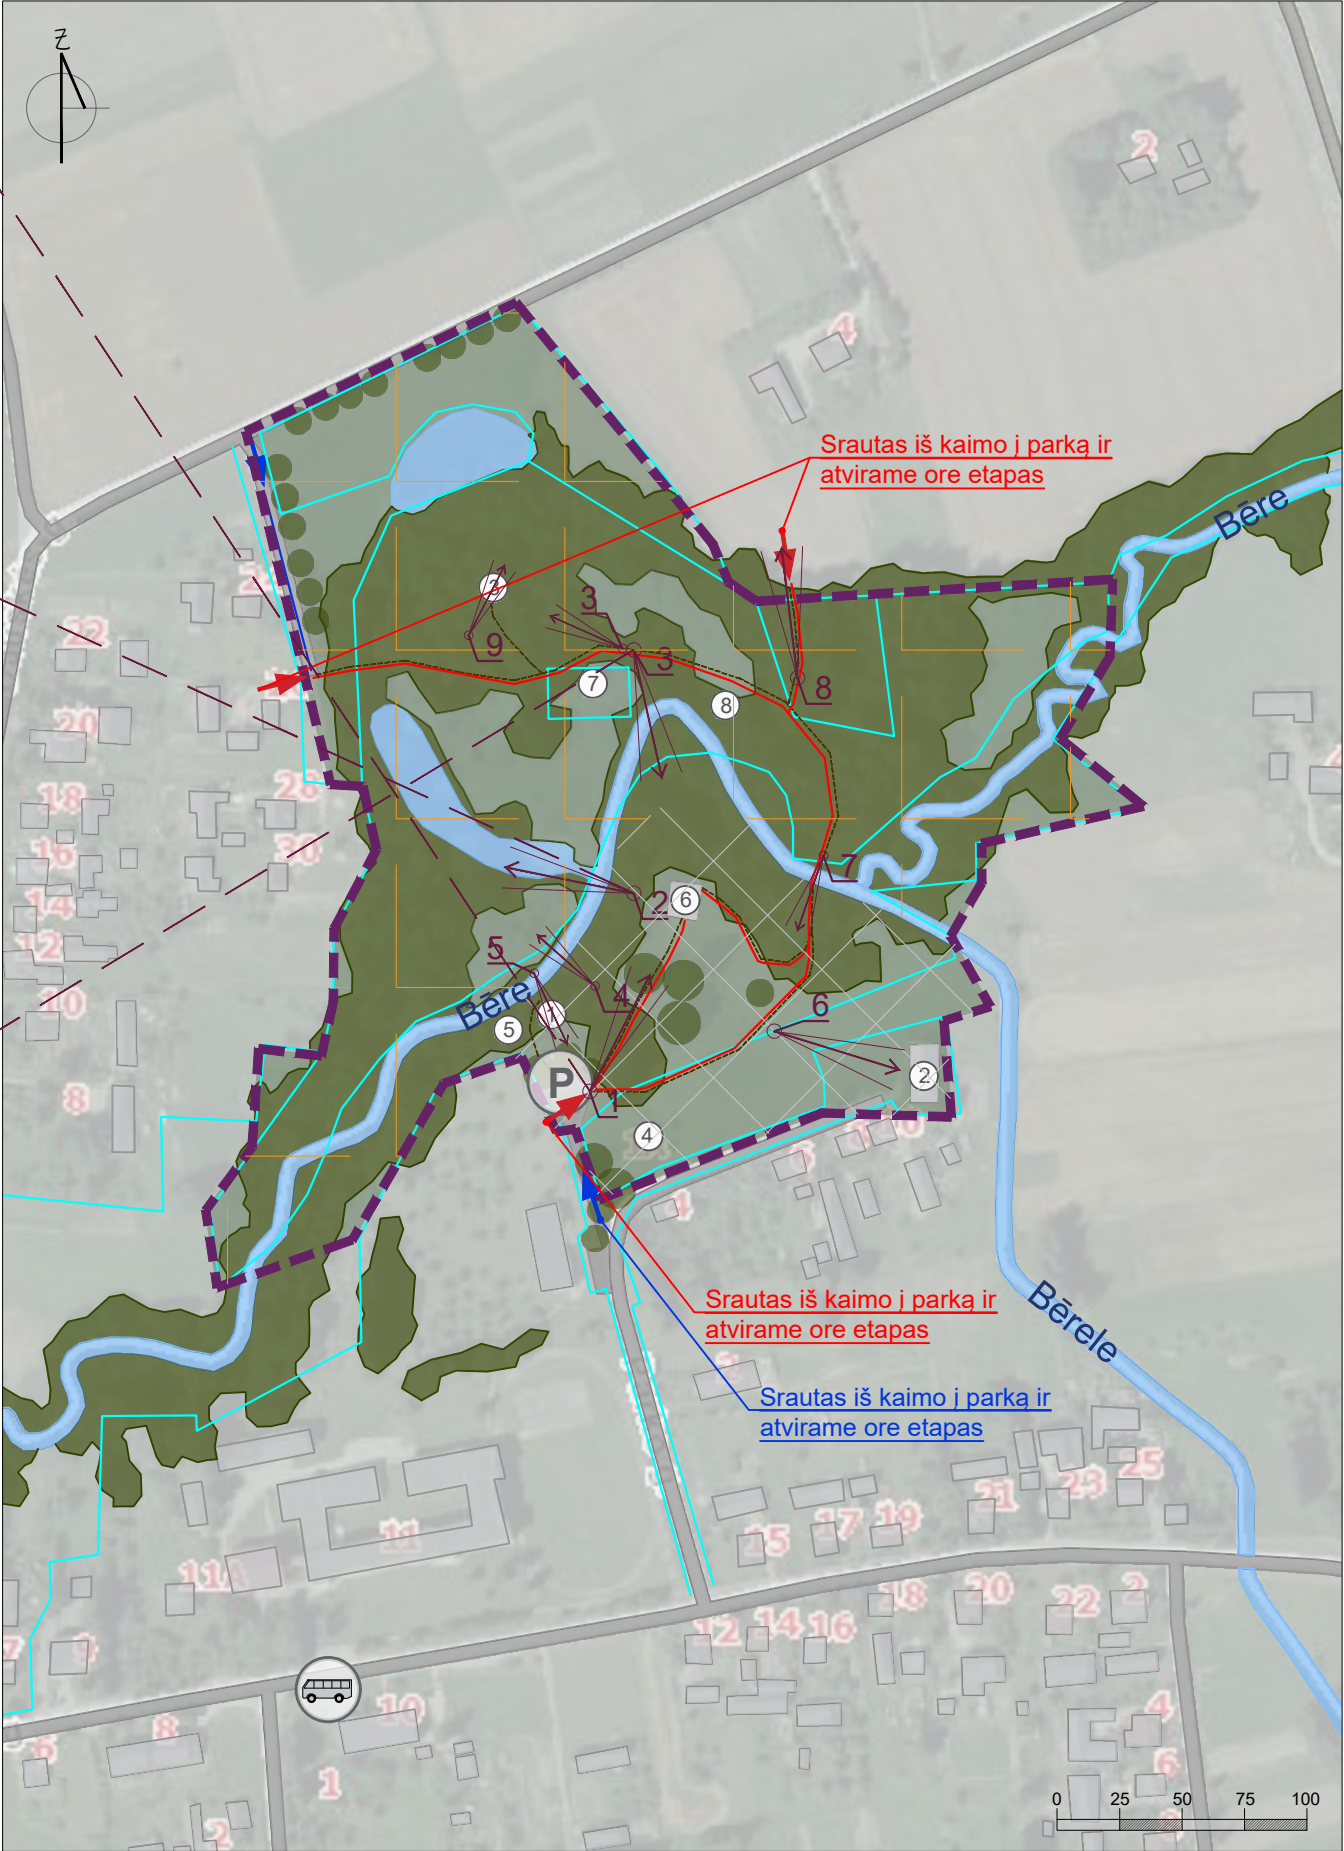
DVARO PARKO DABARTINĖS PADĖTIES PLANAS IR ANALIZĖ

**Prieiga prie parko.** Parkas yra lengvai pasiekiamas. Jis įsikūręs Saločių kaime. Galima patekti į teritoriją asfaltuotu keliu. Viešojo transporto stotelės yra netoli parko - 300 m arba 4 minutės pėsčiomis. Informacijos apie dvaro parką internete nedaug.

**Parko prieinamumas.** Saločių dvaro parko teritorija netinka žmonėms, turintiems specialiųjų poreikių. Pagrindinis įėjimas į parką matomas, bet ne kviečiantis. Prie pagrindinio parko įėjimo nėra informacijos stendų ir ženklų.

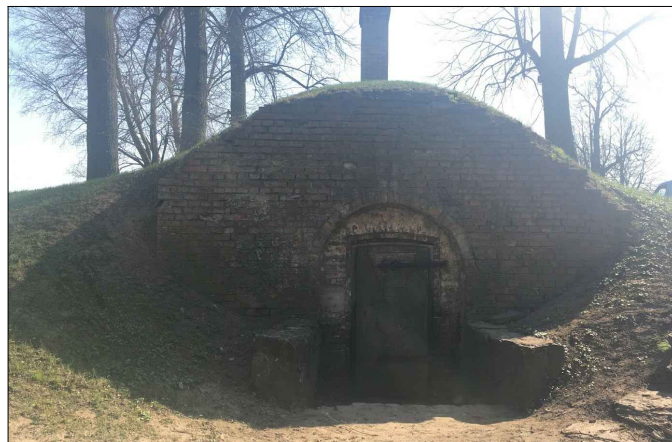
5. Istorinis dvaro rūsys, likęs nuo istorinio dvaro pastato

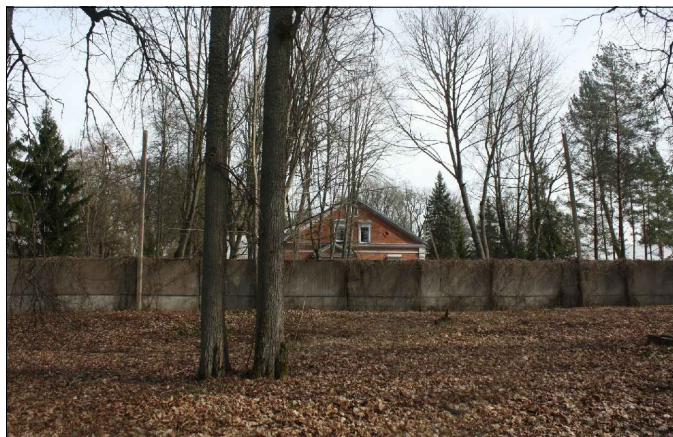
11. Betono plokščių tvora aplink gydymo įstaigą

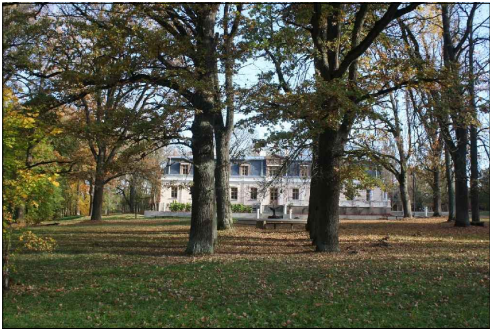
1. Žagarēs dvaro, medžiu alējas ir fontano vaizds i pietvakariu pusē. Dvaro rūmai, perspektīvā formuojanti medžiu alēja, struktūriškai išliko geros kokybės. Aukštos kokybės vaizdas. Patartina pagerinti regėjimo perspektyvą ir perkelti šiukslinę.

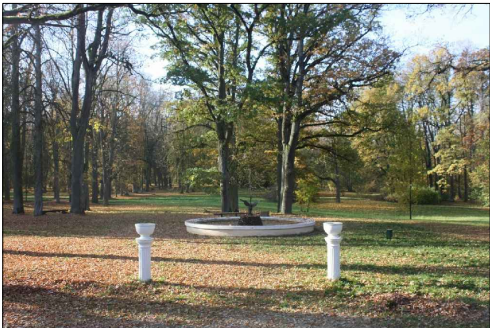
2. Iš dvaro pietvakarinės pusės matosi fontanas, alėja ir parkas. Medžių grupės išliko struktūriškai geros. Parkas tvarkomas ir prižiūrimas. Aukštos kokybės vaizdas.

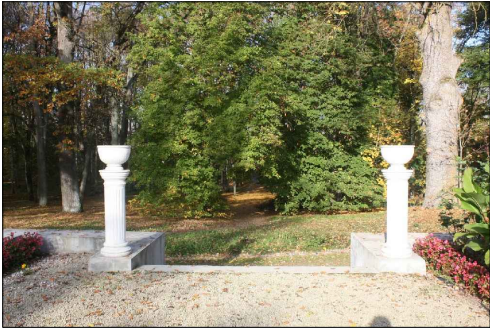
3. Vaizdas iš dvaro šiaurės vakarų į krūmų grupes. Krūmų grupė išliko struktūriškai geros. Aukštos kokybės vaizdas, būdingas kraštovaizdžio parkui.

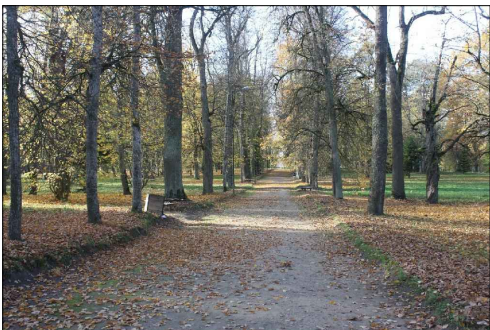
4. Vaizdas iš važiuojamosios dalies į istorinį kelią. Alėja yra struktūriškai geros kokybės. Aukštos kokybės vaizdas.

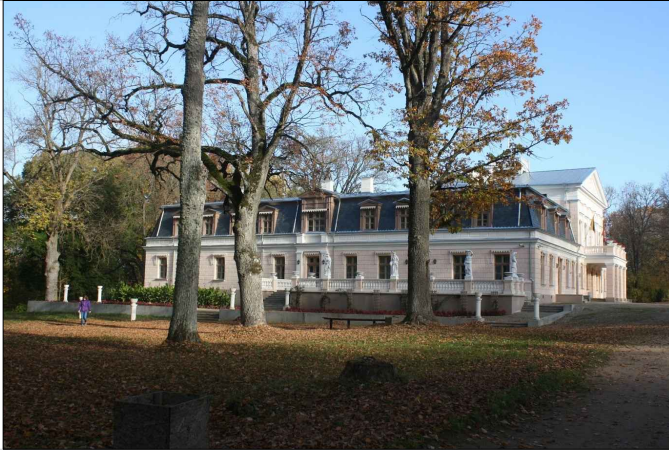
5. Žagarės dvaro pietryčių pusės vaizdas

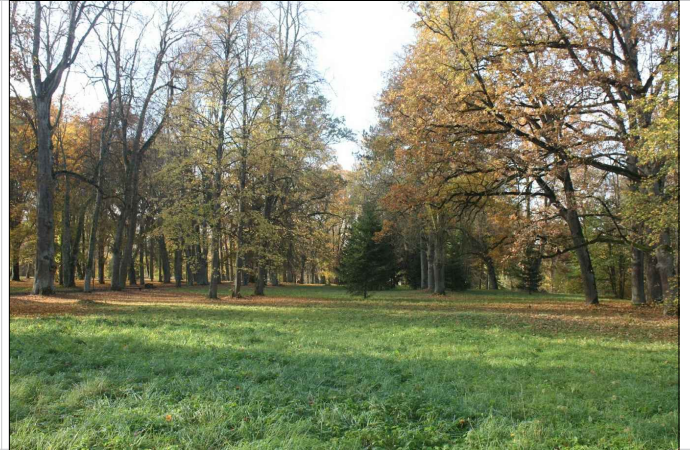
6. Vaizdas į parko teritoriją

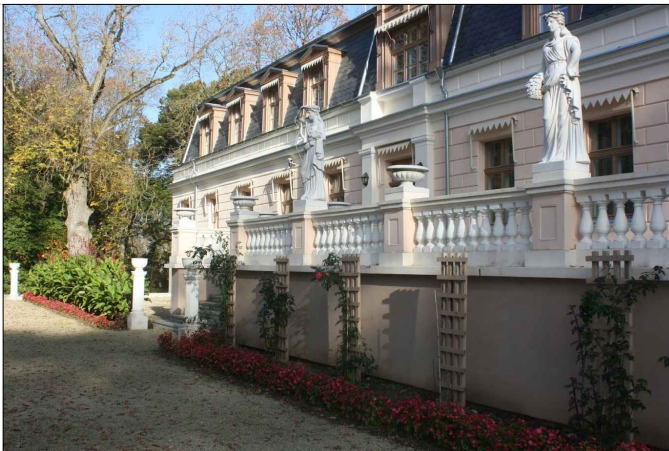
7. Rožės ir daugiamečiai želdynai dvaro pietvakariniame fasade

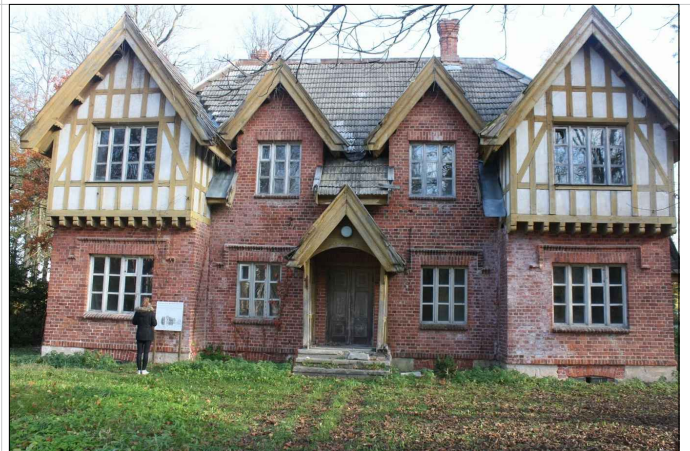
8. Sodininko namas

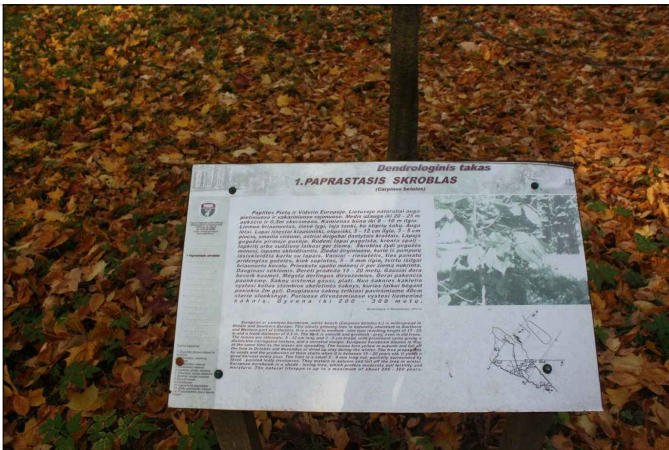
9. Informacijos stendas

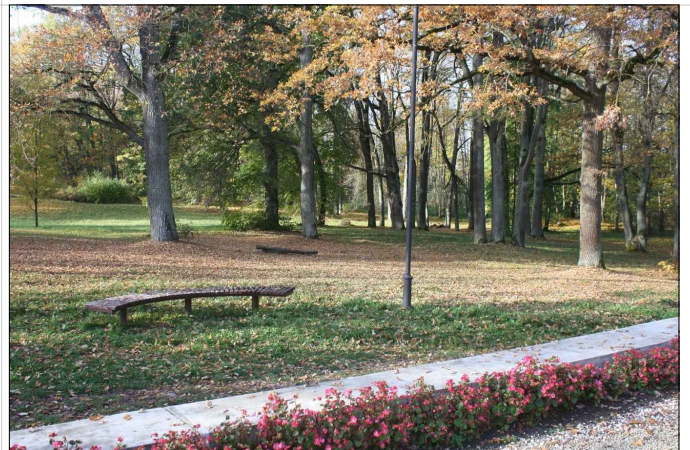
10. Suoliukas parke

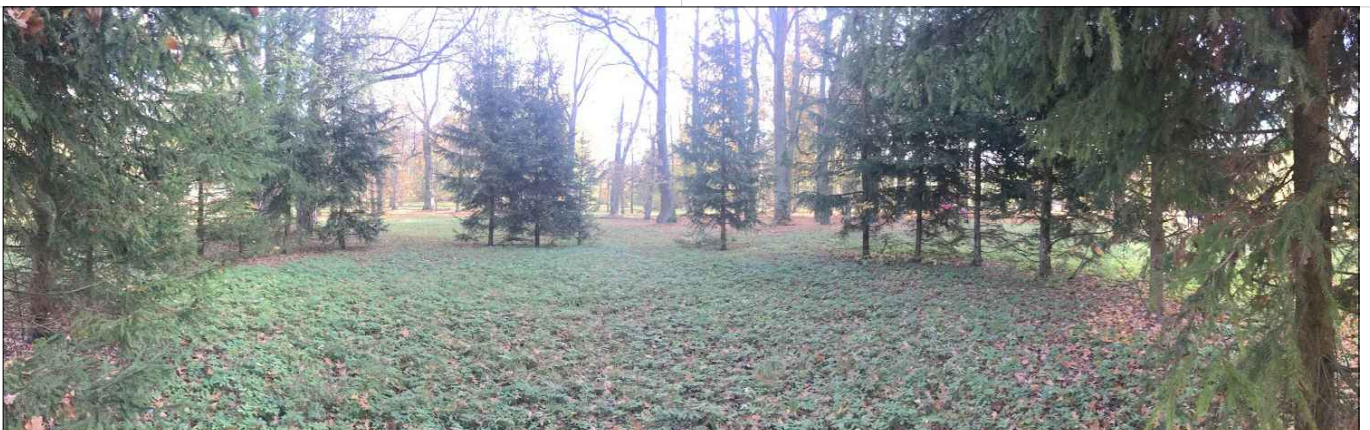
11. Lauko ir eglės apskritimo
