BARKLAINIŅ MUIŽAS PARKS

"Pētījums par pili un muižu parkiem Zemgales plānošanas reģionā un Paņevežu un Šauļu apriņķos"
 "Aizraujošs ceļojums muižu parkos četros gadalaikos"
 Nr.LL-313

Esošās situācijas analīze - Barklainiņu muižas parks

Parka attīstības analīze - Barklainiņu muižas parks

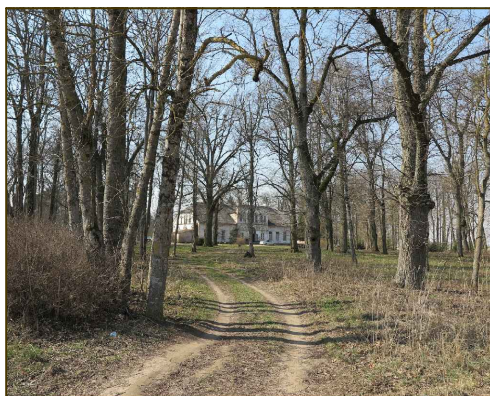
1. Skats no mūsdienu piebraucamā ceļa uz pili. Ceļa atrašanās vieta neatbilst vēsturiskajai situācijai, tas pazemina parka autentiskuma pakāpi.

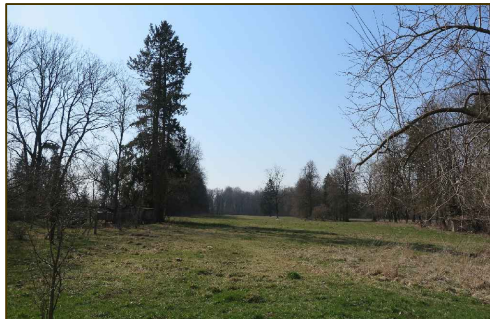
2. Skats no pils uz parka lielo lauci. Lauce saglabājusies labā kvalitātē. Daļēji augstvērtīgs skats - kreisajā pusē parādījušies skatu traucējoši saimnieciskie elementi - žogs.

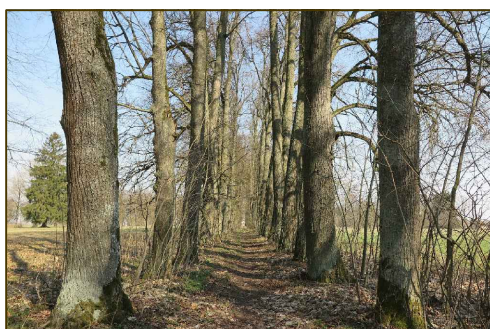
3. Skats no parka alejas uz muižas pili. Aleja strukturāli saglabājusies labā kvalitātē. Augstvērtīgs skats.

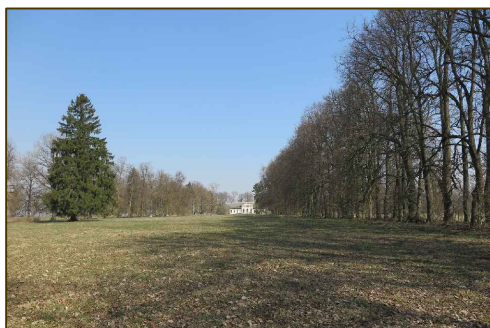
4. Skats no parka lielās lauces uz muižas pili. Lauce strukturāli saglabājusies labā kvalitātē. Augstvērtīgs skats.

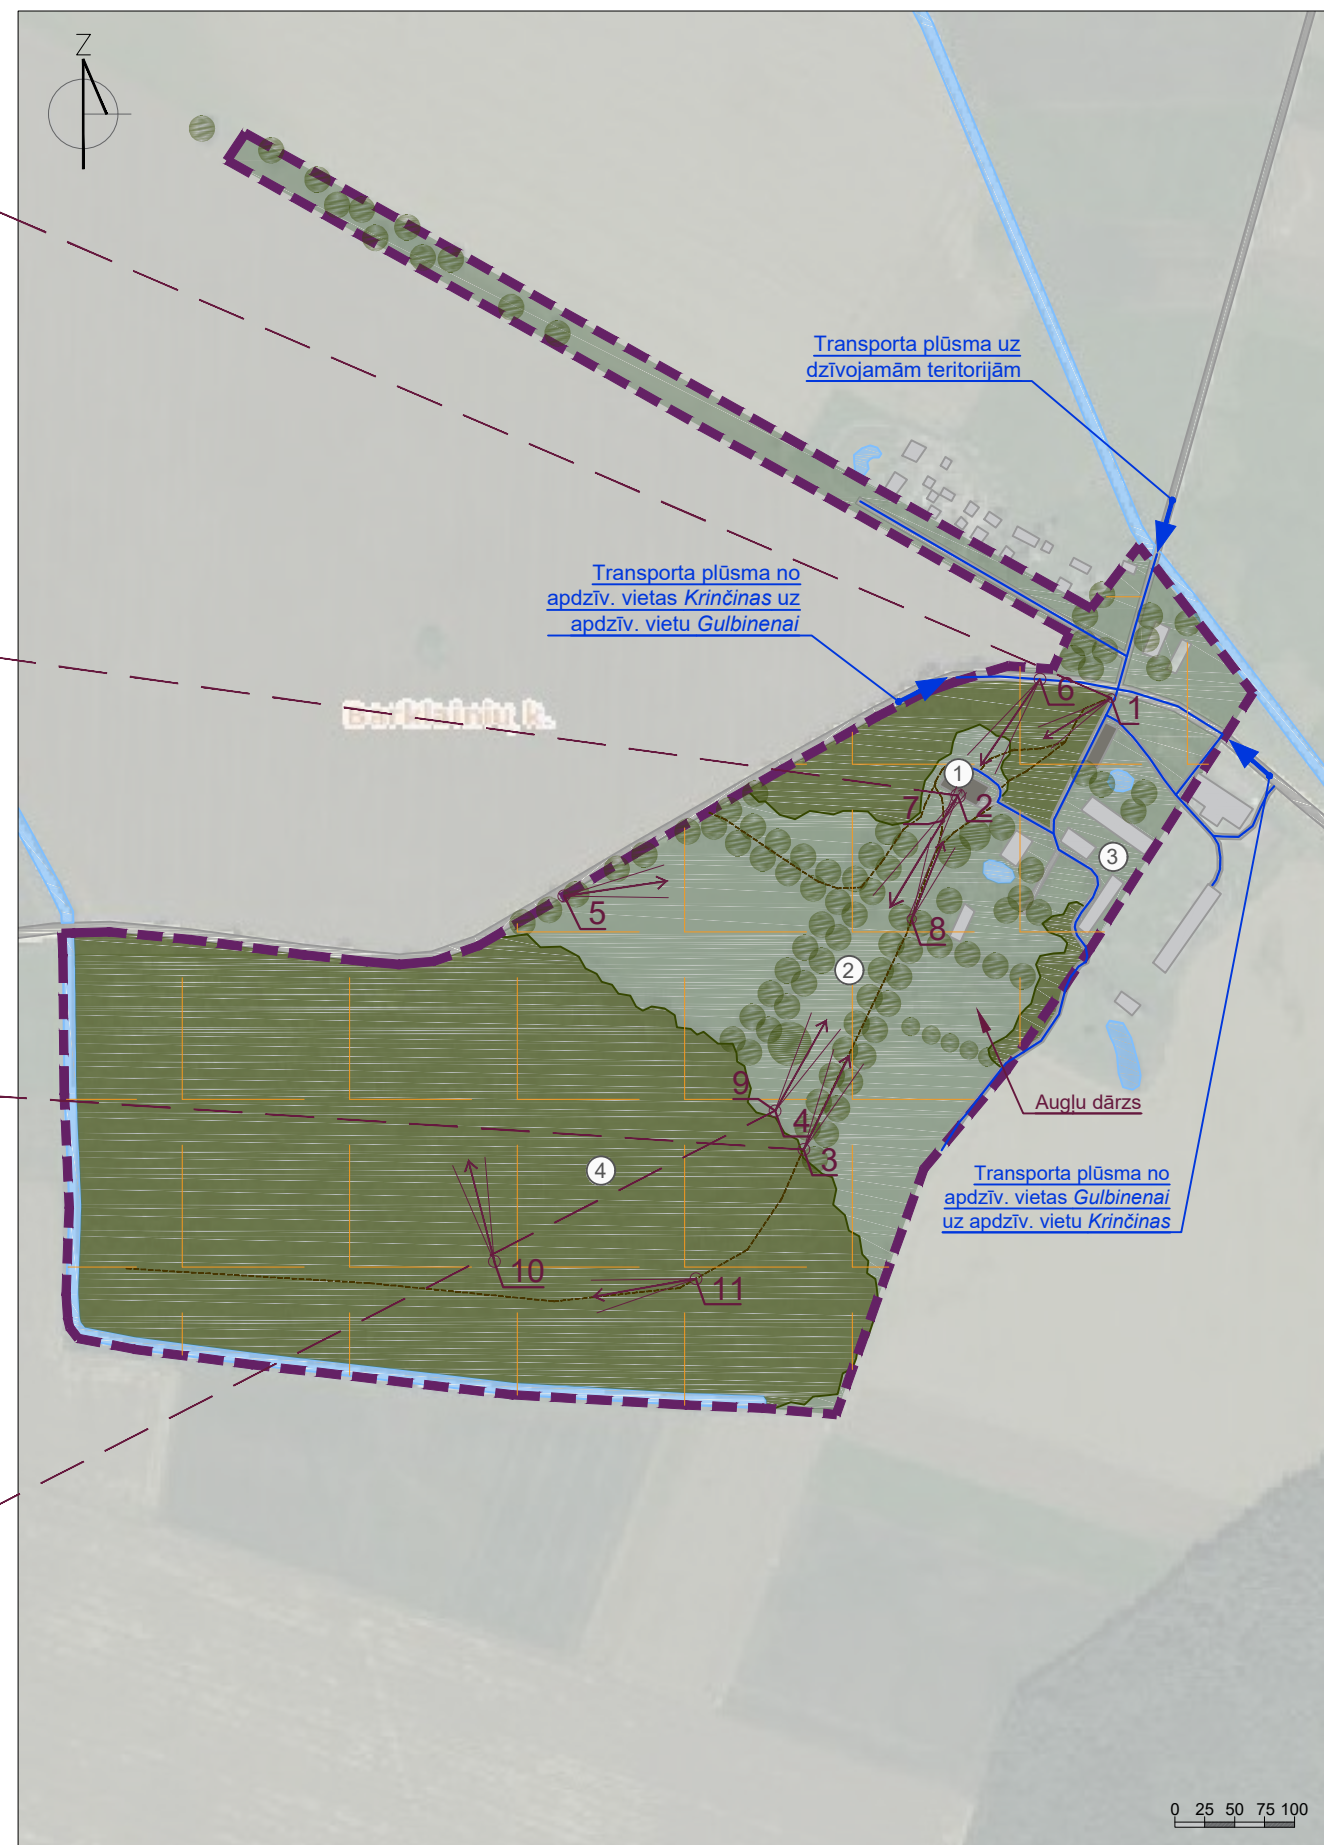
MUIŽAS PARKA ESOŠĀS SITUĀCIJAS PLĀNS

Parka sasniedzamība. Parks atrodas ārpus apdzīvotas vietas, uz to ved grants seguma ceļš. Tuvākā sabiedriskā transporta pietura ir apdzīvotā vietā Krinčinas, kas atrodas 3km jeb 37min gājiena attālumā no muižas parka. Pieejamā informācija interneta vidē par muižas parku ir skopa.

Parka pieejamība. Parka teritorijā nav atbilstoša infrastruktūra tūrismam. Nav uztveramas ieejas parkā, kā arī nav izvietotas norādes un / vai informācijas stendi ar muižas ansabļa aprakstu. Nav izbūvētas auto stāvvietas. Pieminekļa teritoriju šķersro vietējas nozīmes autoceļš Krinčinas - Gulbinenai.

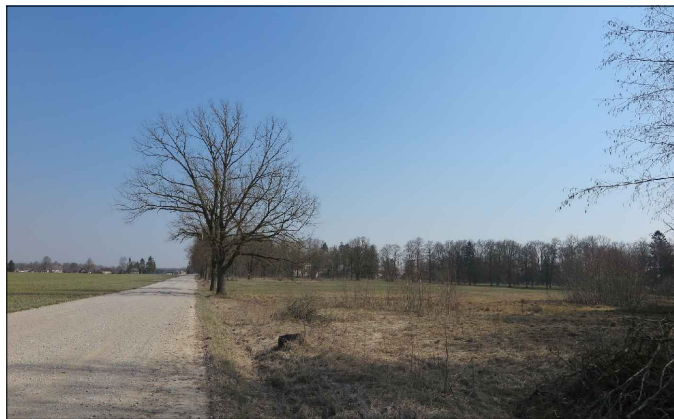
5. Skats no piebraucamā ceļa uz muižas parka teritoriju. Daļēji nolasāmas parka ģeometriskās iezīmes.

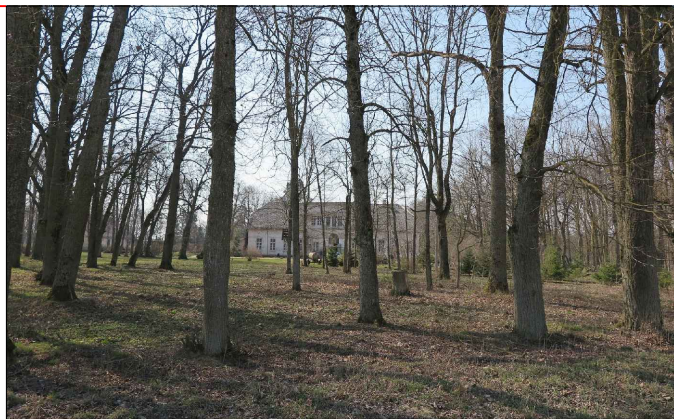
6. Skats no ceļa uz muižas pili. Lapu periodā skats nav tik viegli uztverams. Pils priekša papildināta ar dekoratīviem stādījumiem, kas neatbilst vēst. situācijai.

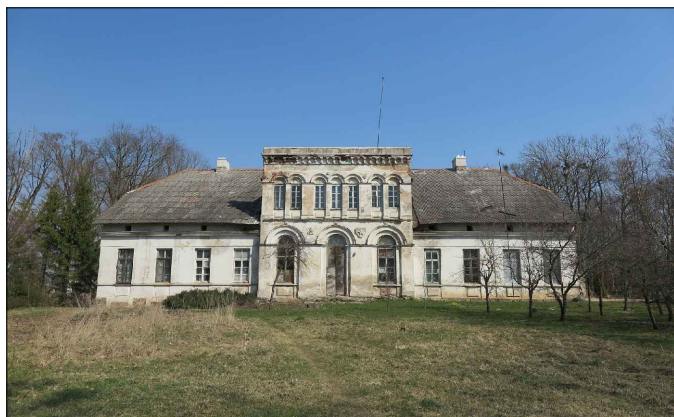
7. Muižas pils no parka puses. Pils saglabājusies labā stāvoklī - apjomos un detaļās.

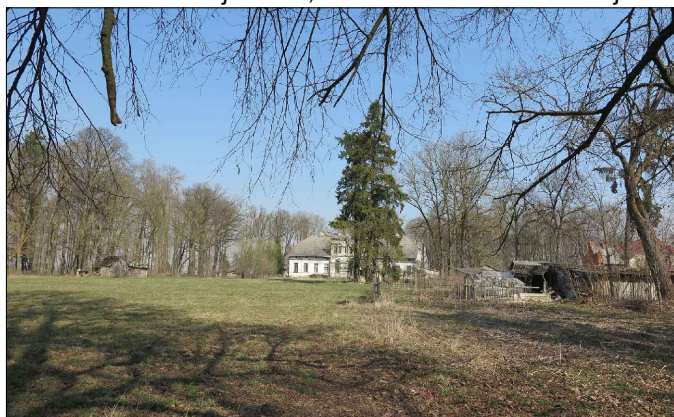
8. Skats no liepu alejas uz muižas pili. Parādījušies traucējoši elementi skata uztveršanai - saimnieciskie elementi un jauni būvapjomi.

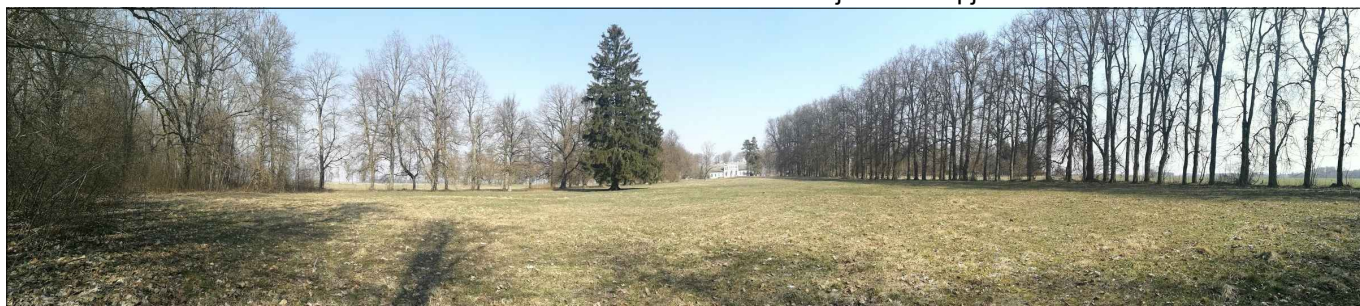
9. Kopskats uz parka lielo lauci no meža parka puses. Lause strukturāli saglabājusies labā stāvoklī, nolasāmas ģeometriskā plānojuma iezīmes. Augstvērtīgs skats.

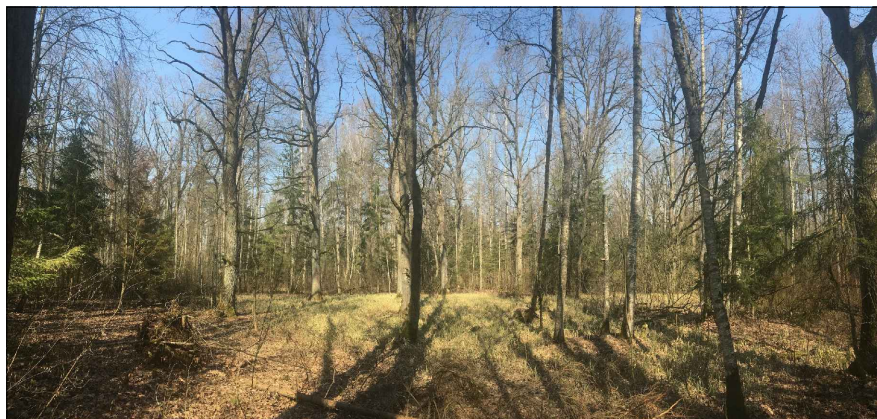
10. Ozolu birzs meža parka daļā.

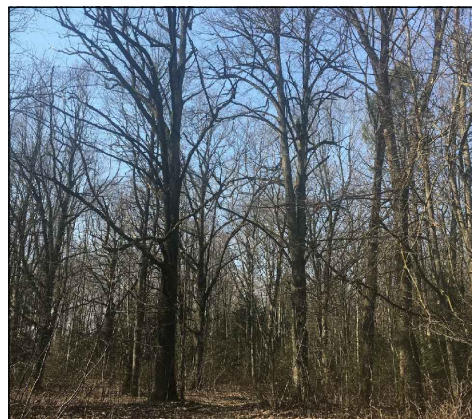
11. Taciņa meža parka daļā. Ispējams bijusi vēsturiski šajā vietā, uz to norāda tieši gar taciņas malu stādītie ozoli.

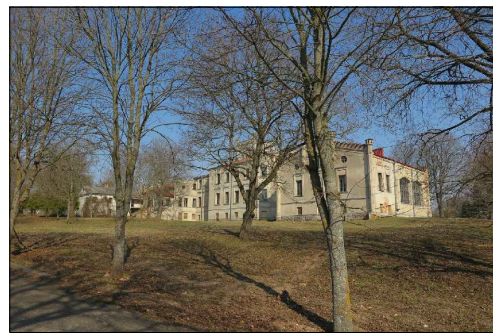
1. Skats no piebraucamā ceļa uz muižas pils ēkas R fasādi un vēsturisko parādes laukumu. Pils strukturāli saglabājusies labā kvalitātē, tomēr ar laika uzslāņojumiem. Parādes laukuma struktūra nolasāma tikai ar palīgmateriāliem. Daļēji augstvērtīgs skats.

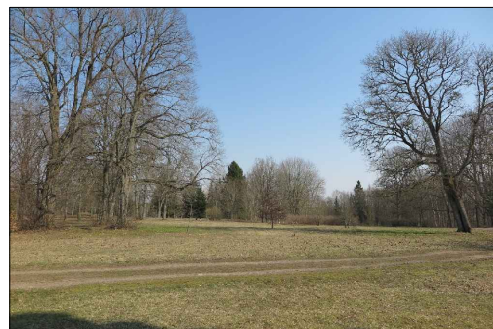
2. Skats no muižas pils A puses uz parku. Lauce, koku grupas strukturāli saglabājušās labā kvalitātē. Dīķi aizsedz izauguši krūmi. Daļēji augstvērtīgs skats.

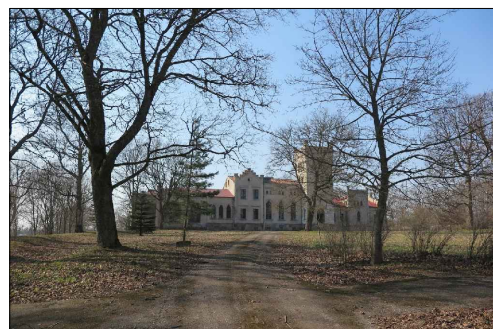
3. Skats no pastaigu celiņa uz muižas pils A fasādi. Atsevišķas koku un krūmu grupas strukturāli saglabājušās labā kvalitātē. Celiņu segums neatbilst vēsturiskai situācijai. Daļēji augstvērtīgs skats.

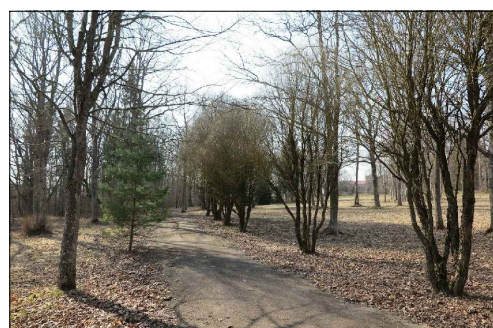
4. Skats no pastaigu celiņa uz parku un muižas pils A fasādi fonā. Celiņu tīklojums daļēji atbilst vēsturiskai situācijai, strukturāli saglabājies viduvējā kvalitātē. Pils ēku aizsedz sasējušies koki un nekopti krūmi. Daļēji augstvērtīgs skats.

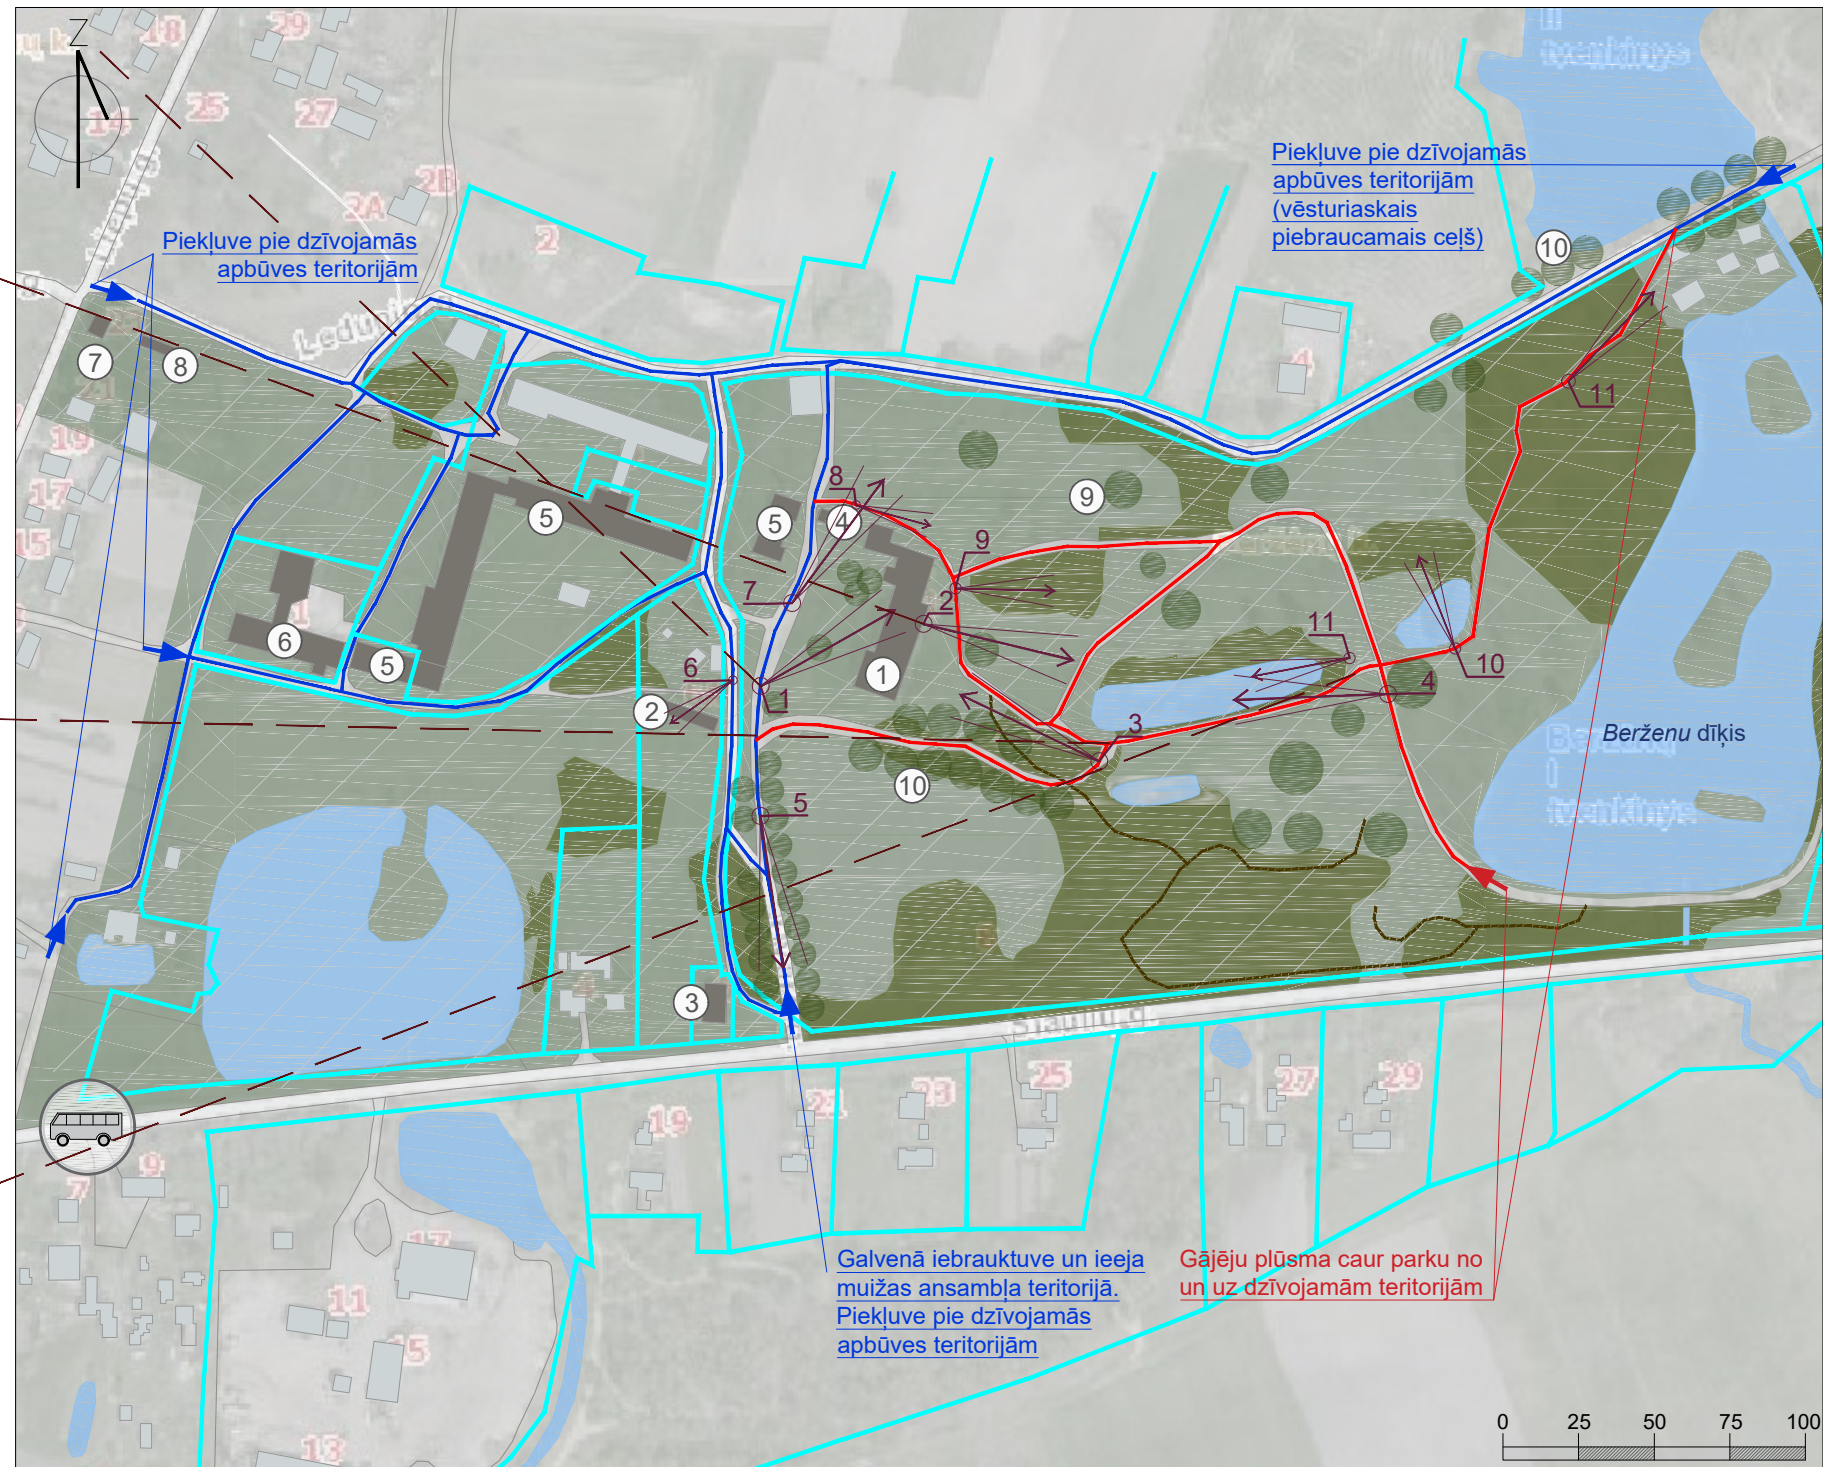
MUIŽAS PARKA ESOŠĀS SITUĀCIJAS PLĀNS UN ANALĪZE

Parka sasniedzamība. Muižas parks ir viegli sasniedzams. Tas atrodas *Beržēnai* ciemā, Ķelmes novada pašvaldībā, 5 km uz rietumiem no *Šaukenai* pilsētas, Ventas kreisajā krastā. No D puses muižas ansambļa teritorijai piekļaujas valsts nozīmes autoceļš KK159, kas savieno *Užventas* un *Kuršēnu* pilsētas. 8 minūšu gājienā jeb 650 metru attālumā līdz muižas pils ēkai atrodas divas autobusu pieturvietas. Tuvākā apkārtnē esošie ceļi ir bez ietvēm un veloceliņiem, gājēju un riteņbraucēju pārvietošanās drošība ir pazemināta. Interneta vidē atrodama minimāla informācija par muižas ansambli un tajā notiekošām aktivitātēm.

Parka pieejamība. Muižas ansambļa teritorijai ir iespējams piekļūt no vairākām pusēm. Ieejas nav aicināošas. Nav izvietoti informācijas stendi un norādes. Muižas ansambļa teritorijas A pusē atrodas senas alejas fragmenti gar vēsturisko piebraucamo ceļu. Piebraucamais ceļš ir grantēts. Parka teritorijai no D un A pusēm piekļaujas mazstāvu apbūve, tāpēc novērojama galvenokārt autotransporta un gājēju kustība caur muižas ansambļa teritoriju uz un no dzīvojamās apbūves teritorijām. Parkā ir ierīkoti asfaltbetona seguma celiņi.

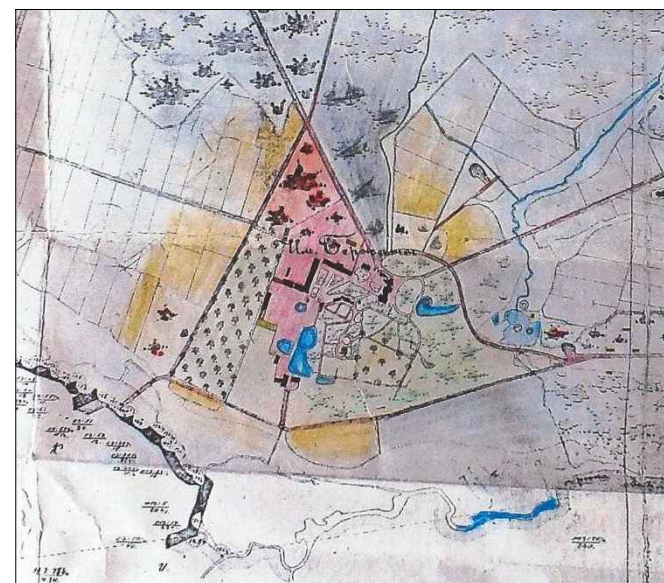
Beržēņu muižas ansambļa saimniecības plāns, 1901.g. (Avots: Kultūras vēstību reģistrs: www.kvr.kpd.lt)

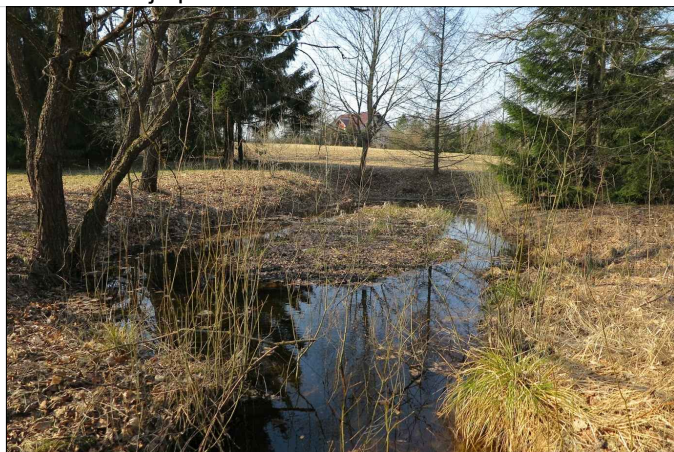
10. Skats uz aizaugušo dīķi

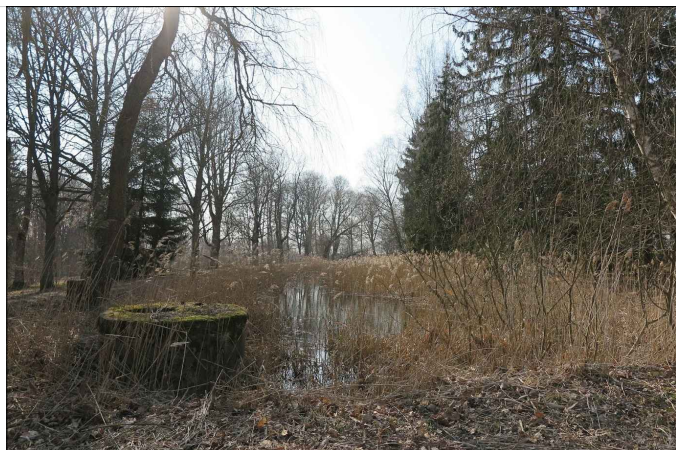
11. Skats uz aizaugušo dīķi

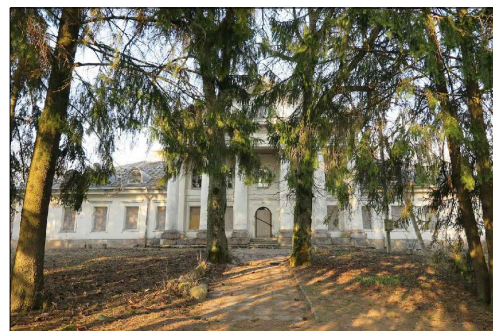
1. Skats no celiņa uz pils DR fasādi. Pils strukturāli saglabājusies labā kvalitātē, bet ar laika uzslāņojumiem. Nepieciešama pils priekšā augošo, kulises veidojošo egļu vainagu sakopšana. Daļēji augstvērtīgs skats.

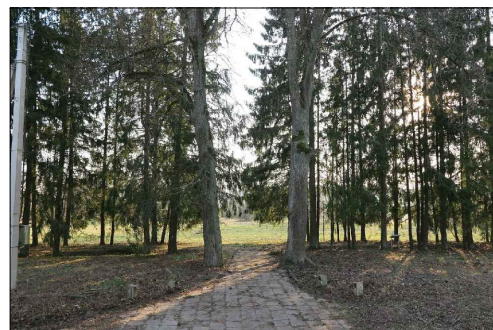
2. Skats no pils DR puses uz egļu aleju gar piebraucamo ceļu. Egles izaugušas pārmērīgi augstas, aizsedz skatu uz lauci. Daļēji augstvērtīgs skats.

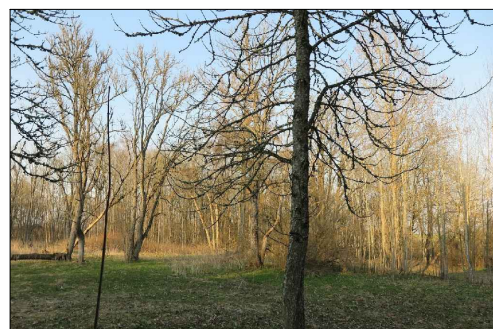
3. Skats no pils ZA puses uz parku. Lauce, atsevišķas koku grupas strukturāli saglabājušās labā kvalitātē. Daudz mazvērtīgo sējeņu un nekoptu krūmu. Daļēji augstvērtīgs skats.

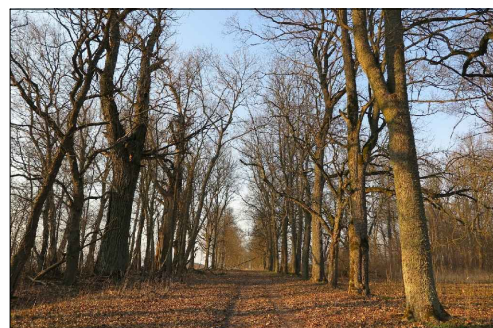
4. Skats no piebraucamā ceļa uz vēsturisko aleju. Aleja strukturāli saglabājusies labā kvalitātē, viegli nolasāma dabā, bet ar dažiem iztrūkumiem. Koku starpā saauguši sējeņi. Daļēji augstvērtīgs skats.

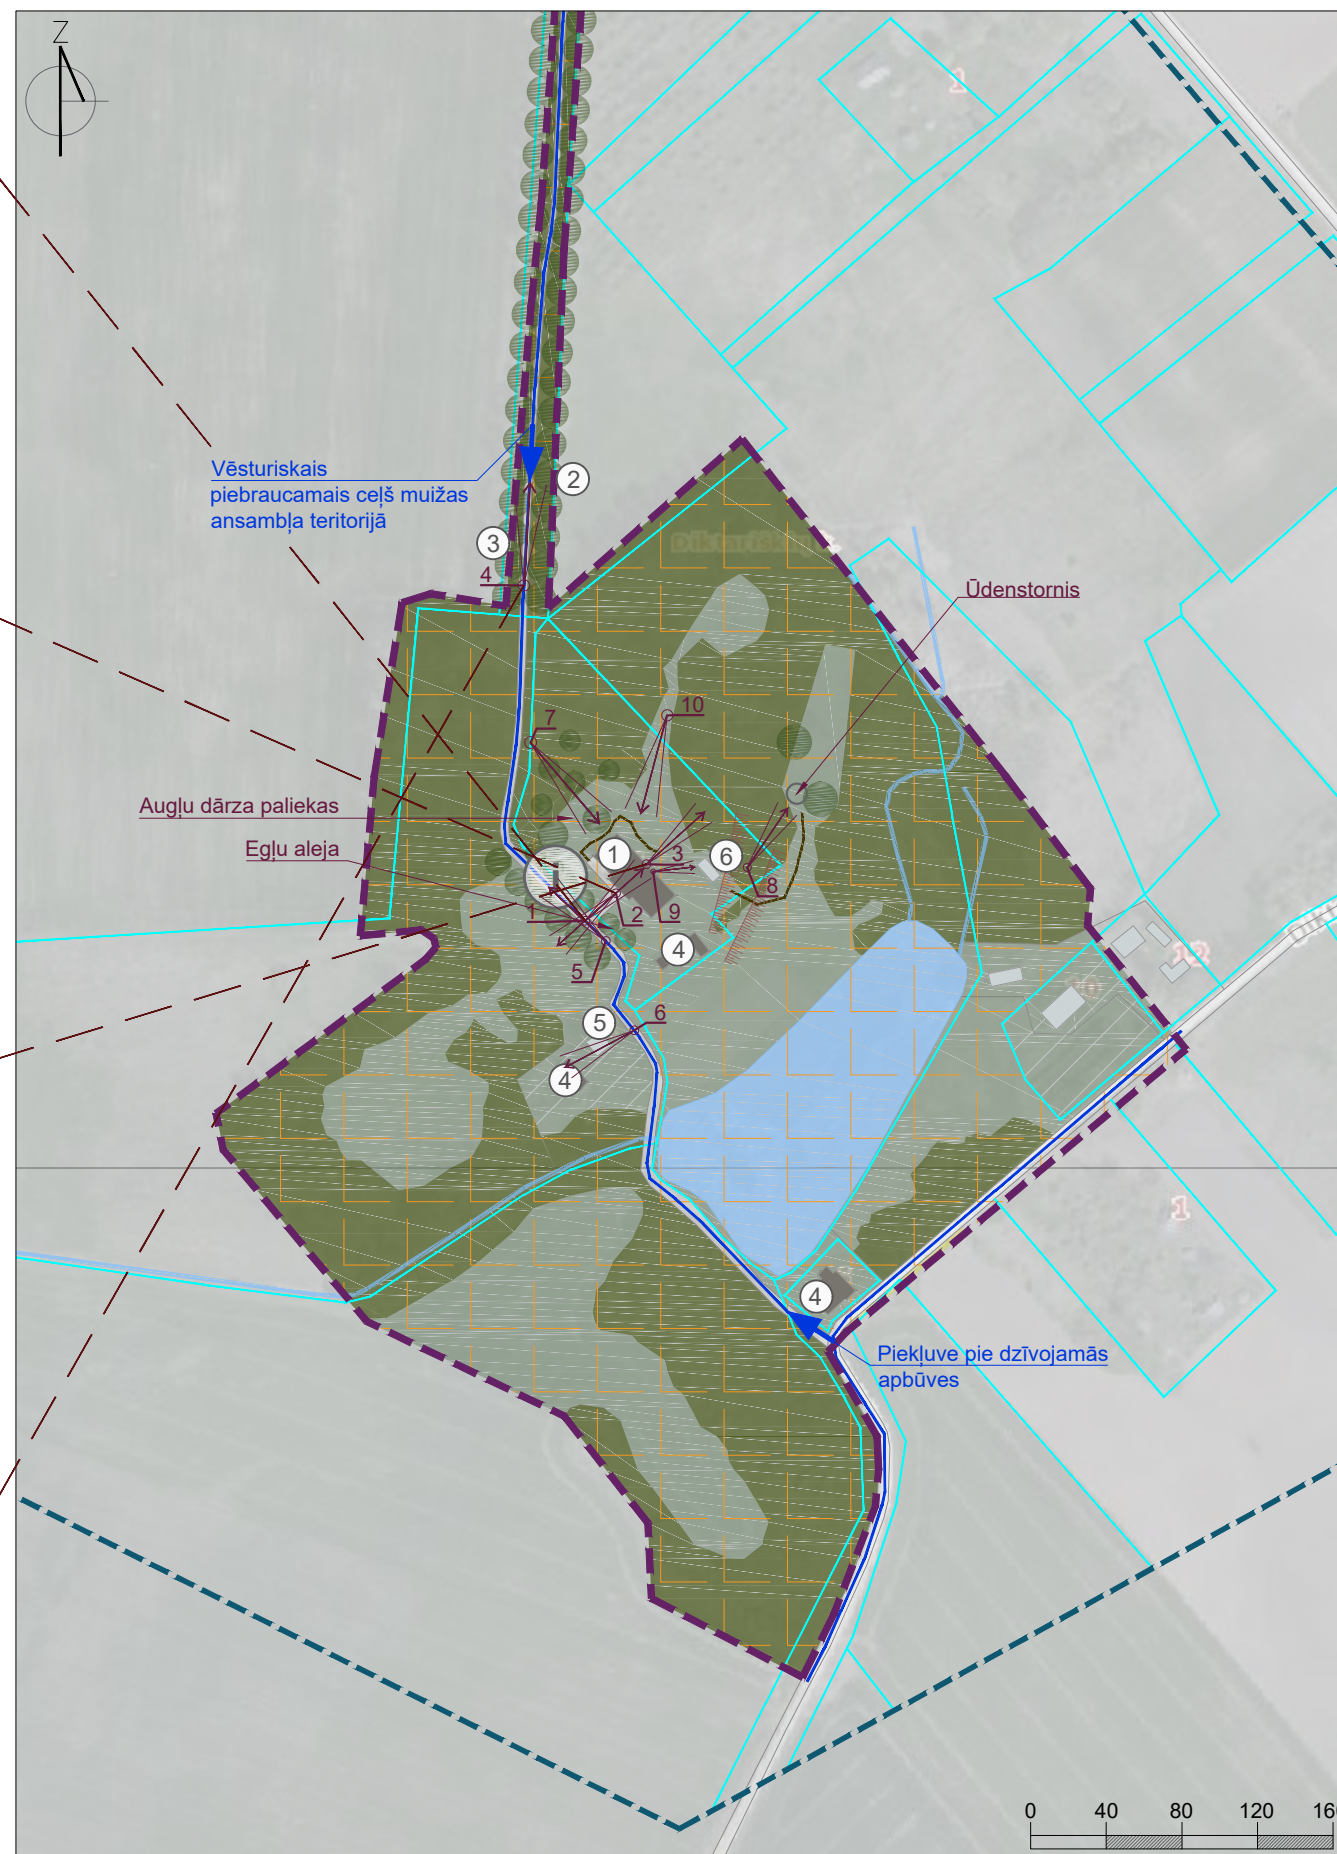
MUIŽAS PARKA ESOŠĀS SITUĀCIJAS PLĀNS UN ANALĪZE

Parka sasniedzamība. Muižas ansambļa teritorijas sasniedzamība ir apgrūtināta. Tā atrodas *Radvilišķu* rajona pašvaldībā, *Diktarišķiņu* ciemā, ārpus blīvi apdzīvotas vietas. Uz muižas ansambli ved grants seguma ceļi. Tuvumā nav sabiedriskā transporta pieturvietu. Interneta vidē par muižas ansambli pieejama skopa informācija.

Parka pieejamība. Muižas ansambļa teritorijai ir iespējams piekļūt no D un Z puses pa vēsturisko piebraucamo ceļu ar divrindu aleju. Abas piebrauktuves ir zemes seguma ceļi. Abas iebrauktuves nav aicinošas, bez informatīvām norādēm. Pie pils, pretī dienvidrietumu fasādei novietots stends ar informāciju par muižas vēsturisko attīstību. Teritorijā via tās tuvumā nav auto stāvlaukuma. Parkā nolasāmas dažas takas iestaigātas takas. Teritorija ap pili ir nobruģēta ar betona plāksnēm.

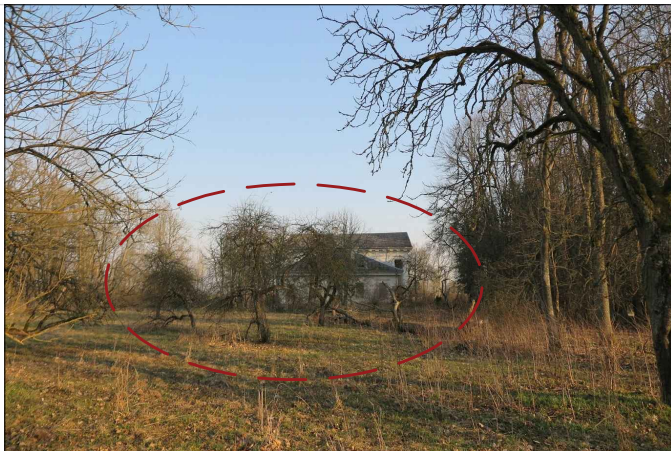
7. Augļu dārza paliekas

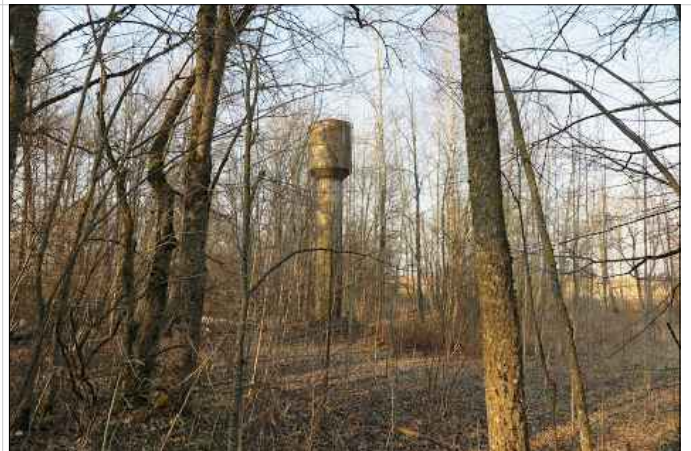
8. Ūdenstornis muižas parka teritorijā

- Galvenās ansambļa struktūras mūsdienās.** Muižas ansambļa vēsturiskās robežas un struktūras daļēji saglabājušās. Augstā autentiskuma pakāpē saglabājusies 19. gadsimta klasicisma stilā celta muižas pils, saglabājušās divas saimniecības ēkas. Parka teritorijā atrodas pārpurvojies dīķis, nolasāmi atsevišķi celiņi, pamanāmas alejas paliekas, koku grupas, lauces, krūmu grupu ieskaits uzbērums. Parka Apusē nolasāms terasējums dīķa virzienā. Konstatētas augļu dārza paliekas muižas pils ZA pusē. Parka teritorijas Z atrodas taisns piebraucamais ceļš ar veco koku aleju, kas ietilpst kultūras pieminekļa robežās. Parkā ienestas vēsturiskai situācijai neatbilstošas struktūras – ūdenstornis un malkas šķūnis.

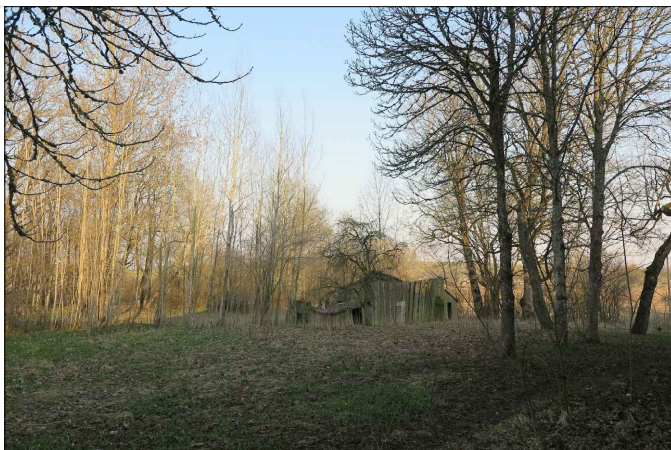
9. Malkas šķūnis parka teritorijā

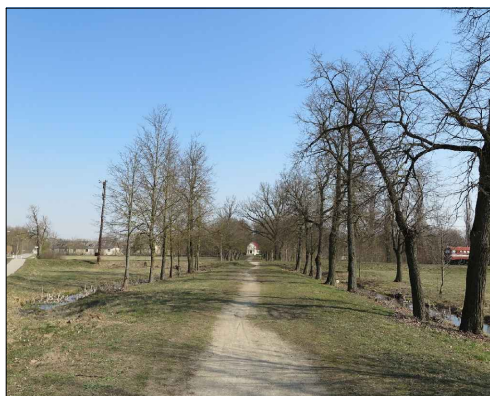
1. Skats uz centrālās alejas uz muižas pili. Aleja strukturāli saglabājusies labā kvalitātē. Augstvērtīgs skats.

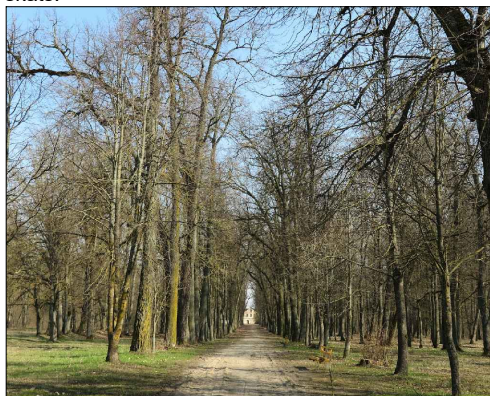
2. Skats no parka galvenās alejas uz oranžrīju. Aleja strukturāli saglabājusies labā kvalitātē. Augstvērtīgs skats.

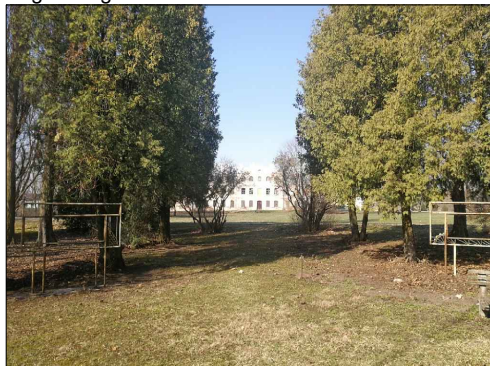
3. Skats no saimniecības ēkas uz jauno pili. Kulišu stādījumu struktūra saglabājusies labā kvalitātē. Daļēji augstvērtīgs skats - parādījušies vēsturiskai situācijai neatbilstoši elementi.

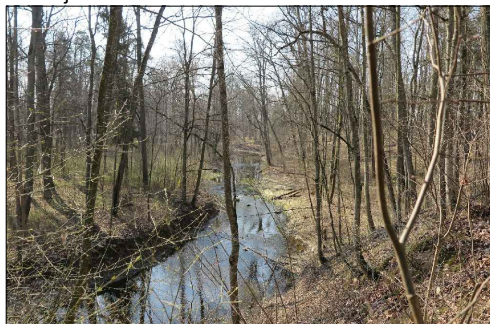
4. Skats no parka taciņas uz upes ieleju. Skata kvalitāte vērtējama kā laba, jo ir angļu ainavu parkam raksturīgs skats. Daļēji augstvērtīgs skats, jo priekšā saauguši sējeņi un lapu periodā skats nav tik viegli uztverams.

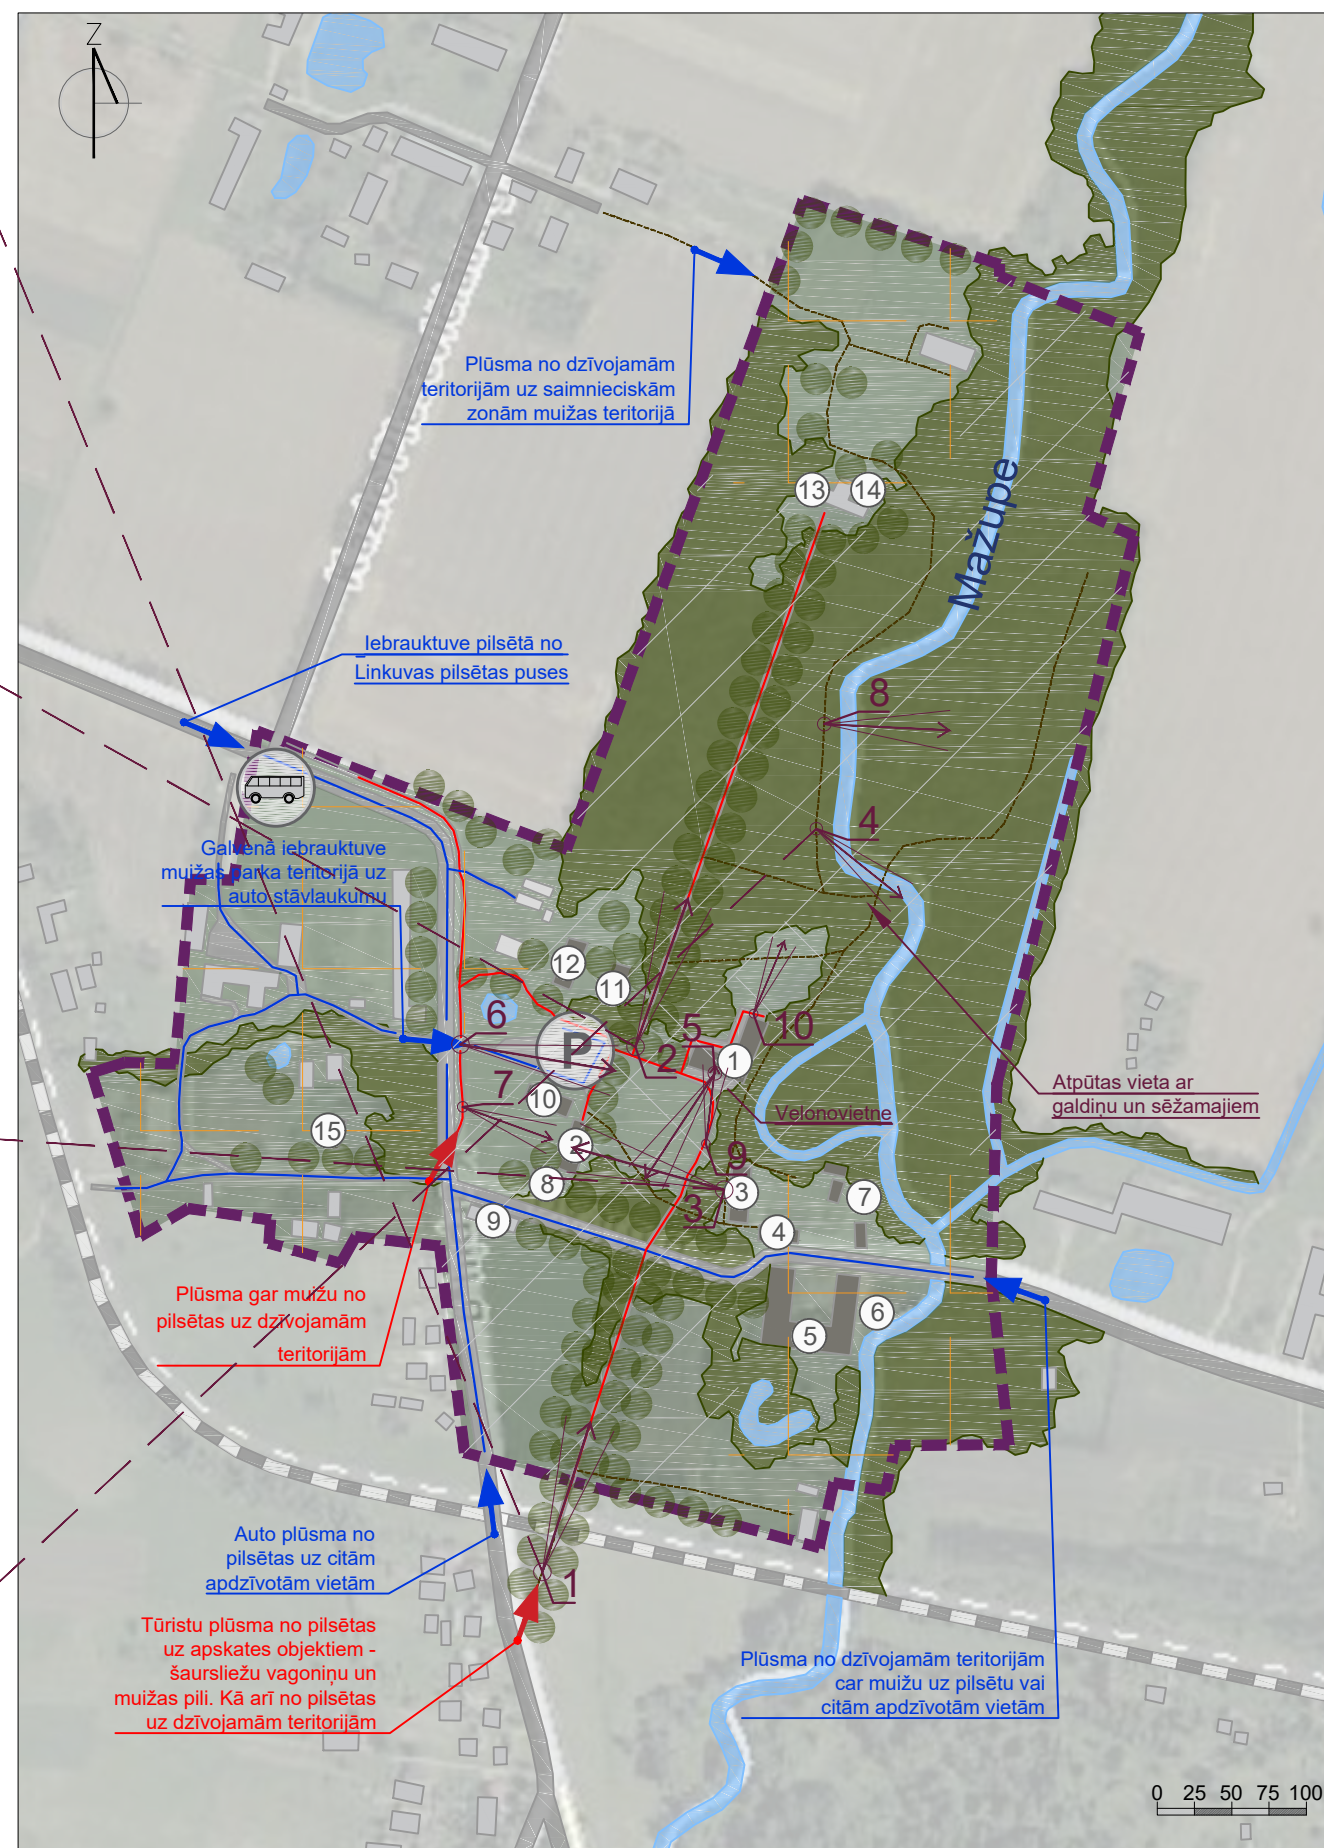
MUIŽAS PARKA ESOŠĀS SITUĀCIJAS PLĀNS

Parka sasniedzamība. Joniškēlio muižas parks ir viegli sasniedzams, tas atrodas Joniškēlis pilsētas nomalē - piebraucamās ielas ir asfaltētas. Gar ielu, kas šķērso teritorijas R daļu ir gājēju ietve, taču gar ielu, kas šķērso muižas D daļu ietves nav, kā arī ap muižas teritoriju nav attīstīta gājēju infrastruktūra. Tuvējā apkārtnē nav veloceļu. Piecu minūšu gājienā no muižas pils atrodas autobusa pietura. Informācija par muižu ir pieejama lietuviešu valodā vairākās tūrisma mājaslapās un pilsētas oficiālajā mājaslapā.

Parka pieejamība. Muižas teritorijā ir bezmaksas autostāvvietu un velo novietne pie pils. Teritorijā ir dažāda seguma ceļi - asfaltēti, betona plāksņi, grantēti un iestaigātas takas. Galvenie ceļi muižas reprezentatīvajā daļā ir atbilstošas vides pieejamībai. Ieejas parkā ir viegli uztveramas, taču aicinošas norādes izvietotas tikai pie vienas no iebrauktuvēm. Papildus norādes vai cita veida informācijas stendi muižas parka teritorijā nav izvietoti.

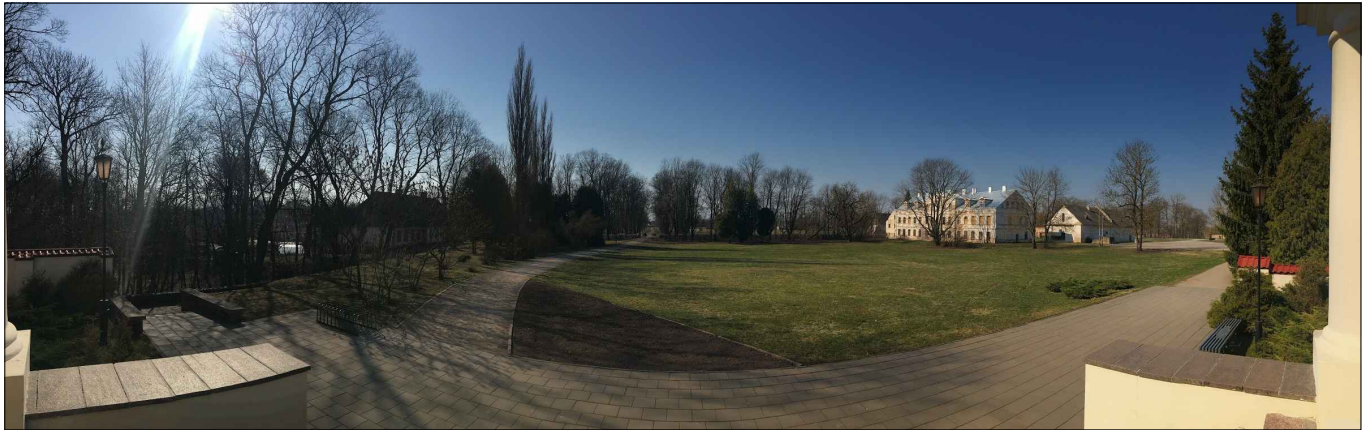
5. Kopskats uz muižas pils parādes laukumu. Laukums strukturāli ir viduvēji saglabājies, zuduši vairāki veidojošie elementi - atsevišķi celiņi un apstādījumi. Augstvērtīgs skats, būtu vēlams atjaunot atbilstoši vēsturiskajai situācijai

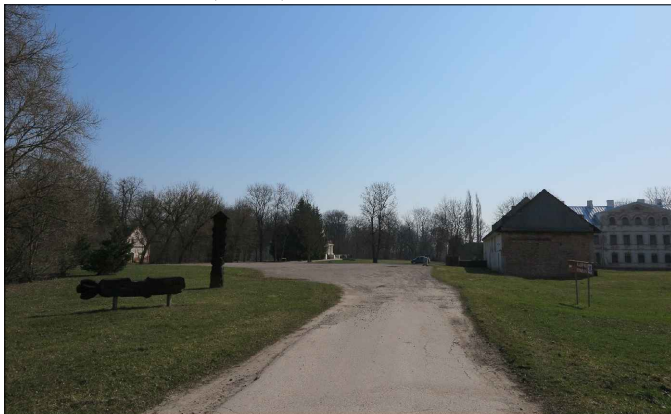
6. Galvenā iebrauktuve teritorijā mūsdienās. Strukturāli neatbilst vēsturiskajai situācijai, te nav bijusi iebrauktuve

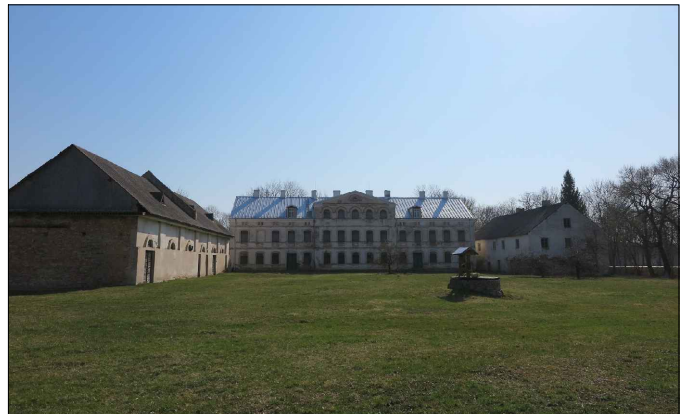
7. Jaunās pils pagalms. Strukturāli viduvēji saglabājies, vairāki vēsturiskie būvapjomi ir zuduši, jaunās pils fasāde vēsturiski nav bijusi redzama no ielas

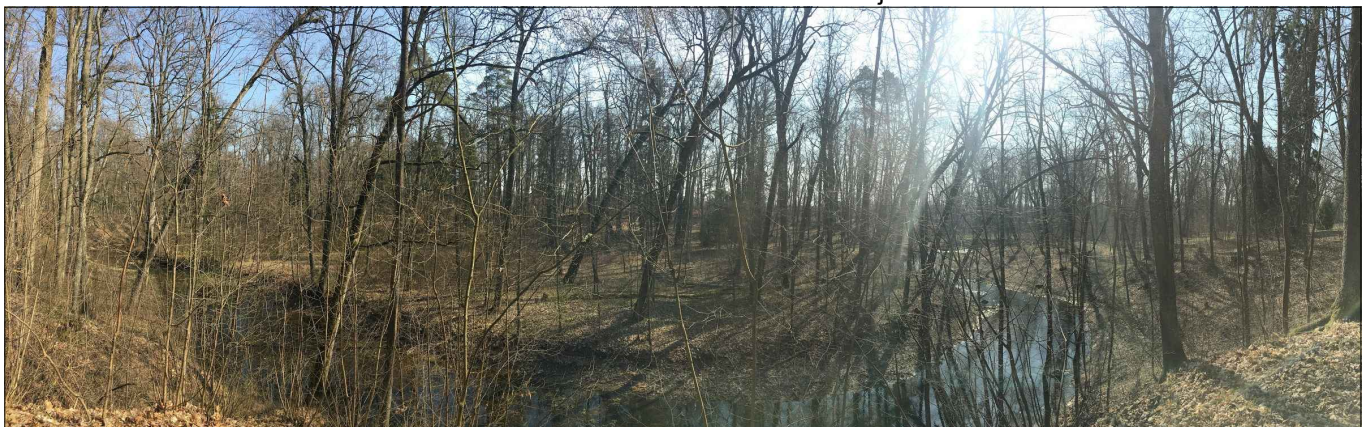
8. Kopskats uz upes ieleju parkā. Parka struktūra ir viduvēji saglabājusies, ģeometriskais plānojums saglabājies tikai daļēji, uztverams ar palīgmateriālu izmantošanu (parka plāns)

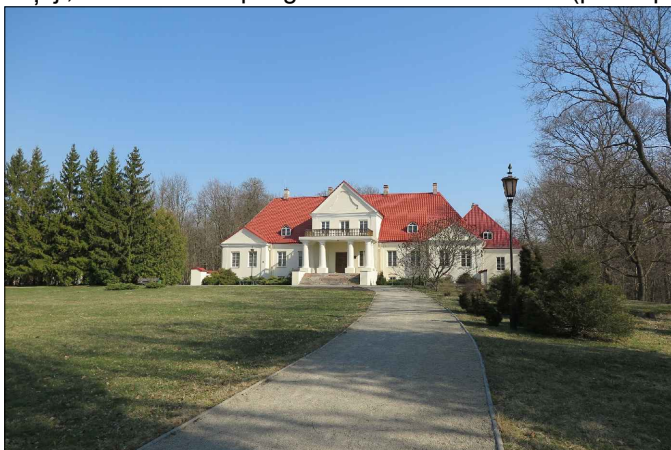
9. Muižas vecā pils. Saglabājusies labā kvalitātē, saglabājot gan apjomus, gan arhitektūras stilu

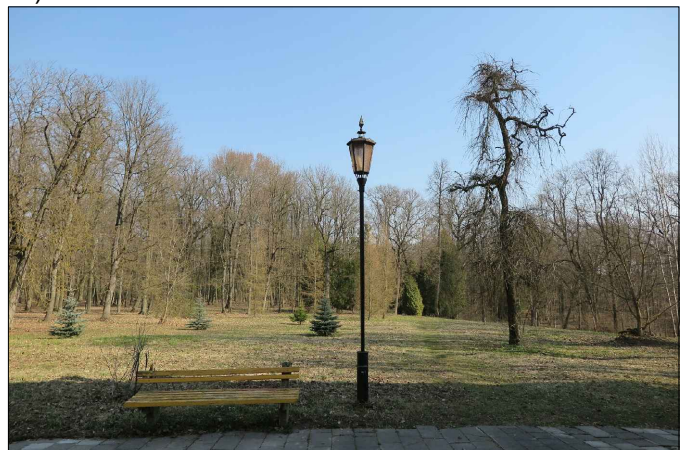
10. Skats uz parka lauci pie pils. Saglabājusies viduvējā kvalitātē, zaudējusi konkrētās robežas un papildināta ar jauniem stādījumiem.

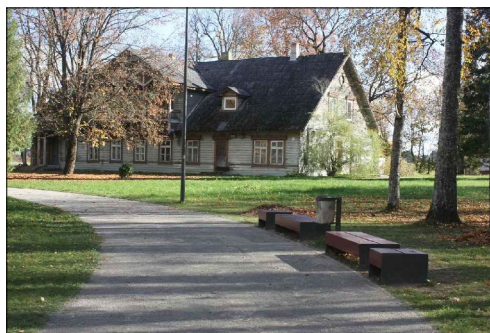
1. Skats no pastaigu ceļiņa uz muižas pils ZR fasādi. Muižas pils strukturāli saglabājusies labā kvalitātē, bez būtiskiem uzslāņojumiem. Ceļiņu tīklojums atbilst vēsturiskai situācijai. Parks ir sakopts un labiekārtots. Augstvērtīgs skats.

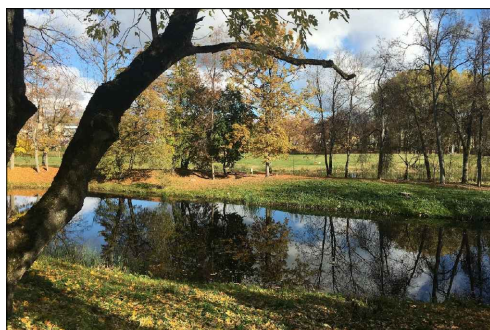
2. Skats no muižas pils ZA puses uz dīķi un Ventas upi. Dīķis strukturāli saglabājusies labā kvalitātē. Augstvērtīgs ainavisks skats.

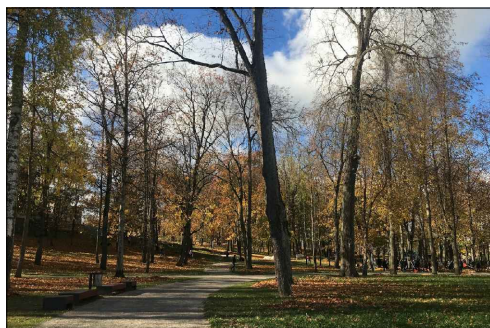
3. Skats no pastaigu ceļiņa uz parku. Parka telpiskums un platība strukturāli saglabājusies labā kvalitātē. Augstvērtīgs skats.

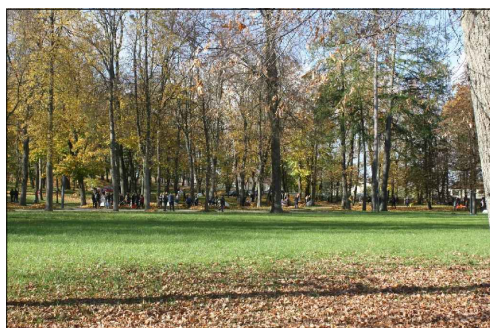
4. Skats no pastaigu ceļiņa uz koku grupām parkā. Atsevišķas koku grupas strukturāli saglabājušās labā kvalitātē. Augstvērtīgs skats.
