BARKLAINIŅ MUIŽAS PARKS

"Pētījums par pili un muižu parkiem Zemgales plānošanas reģionā un Paņevežu un Šauļu apriņķos"
 "Aizraujošs ceļojums muižu parkos četros gadalaikos"
 Nr.LL-313

Esošās situācijas analīze - Barklainiņu muižas parks

Parka attīstības analīze - Barklainiņu muižas parks

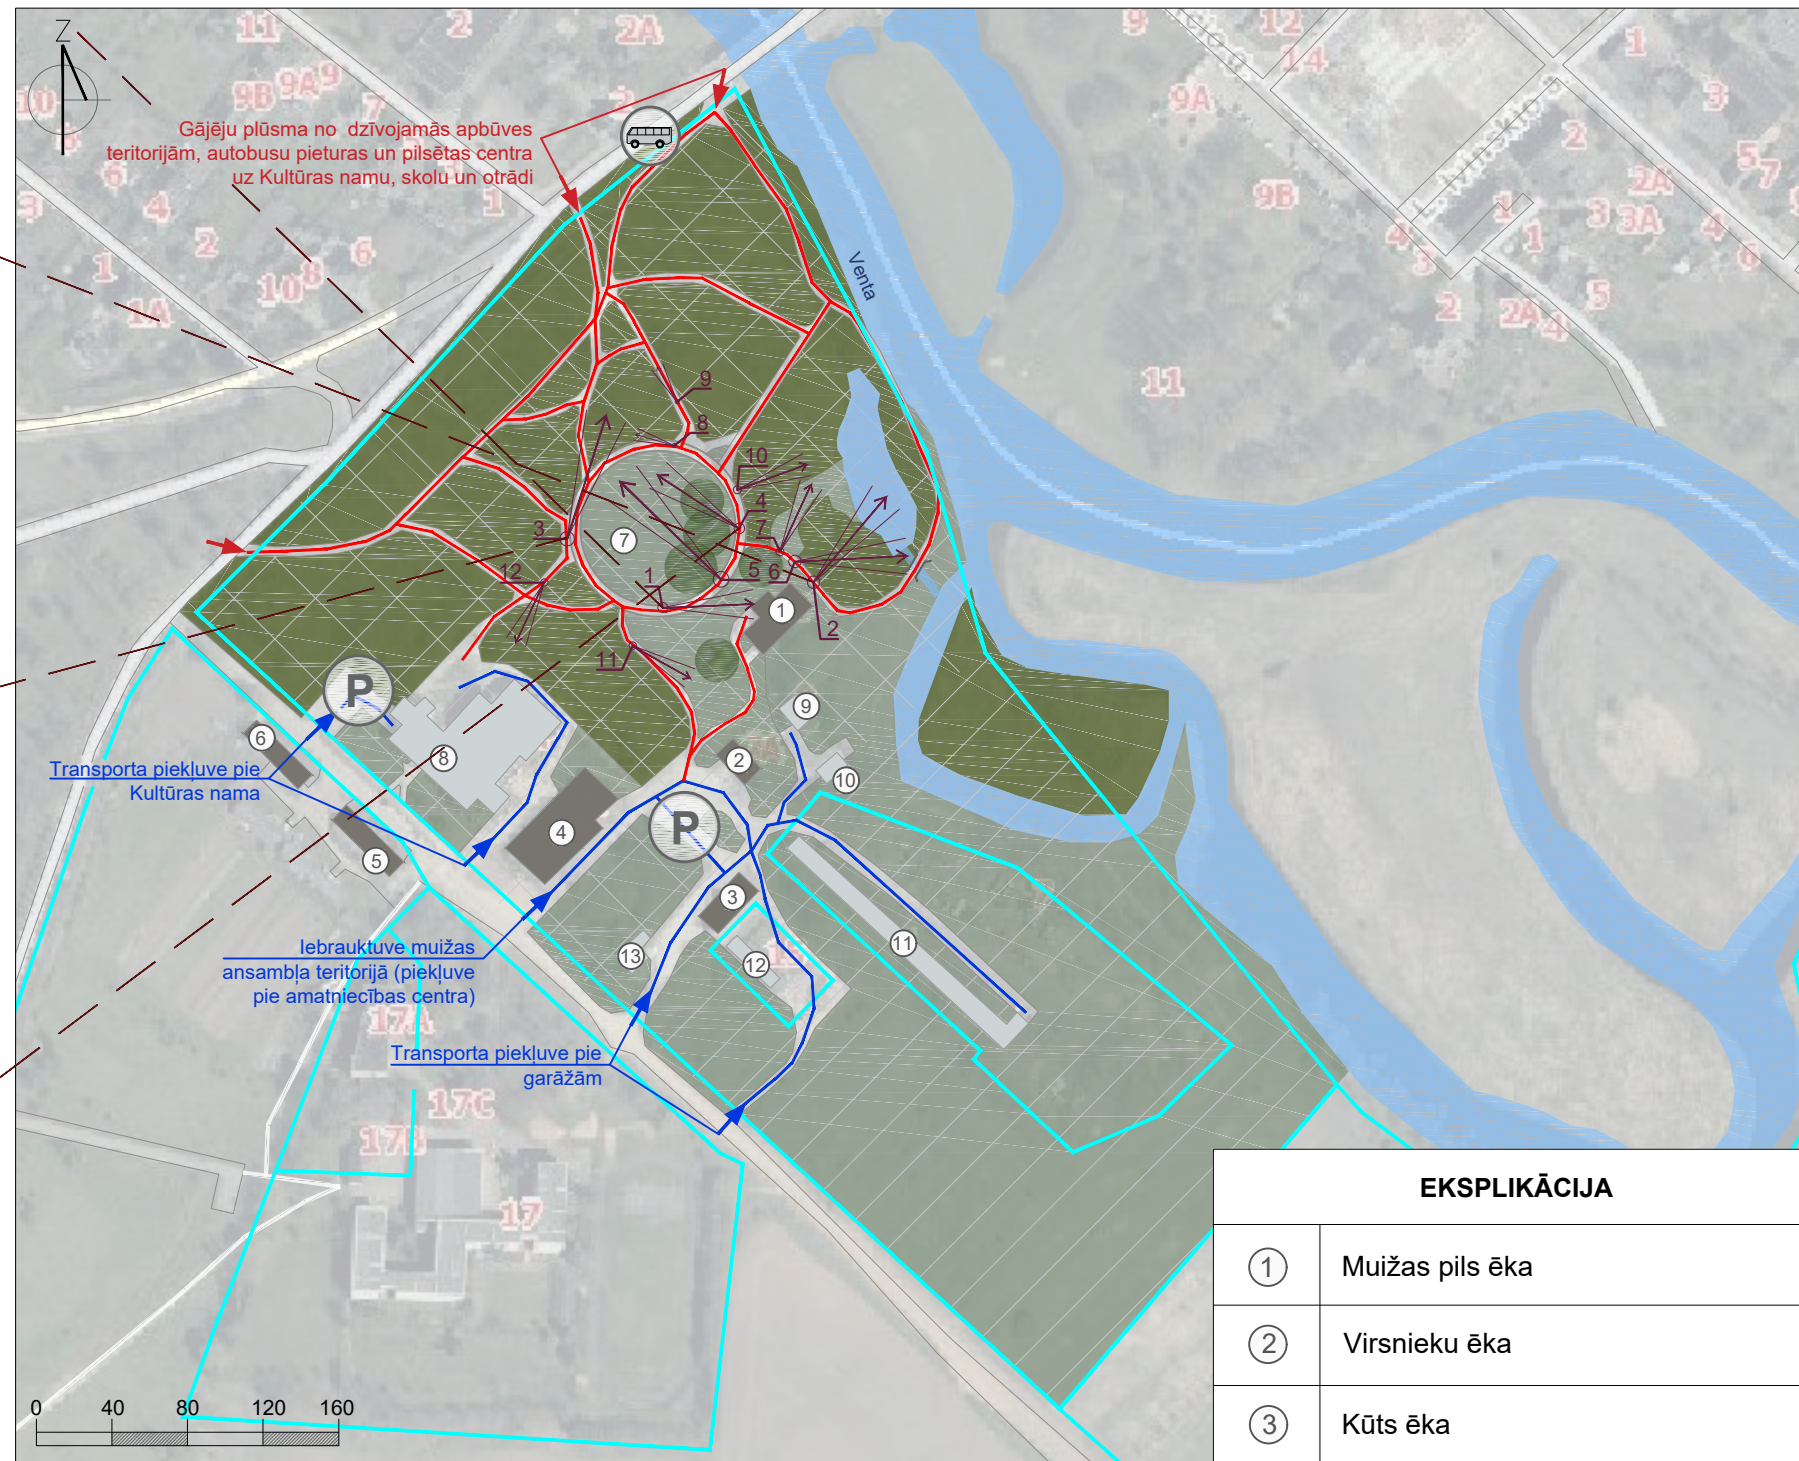
MUIŽAS PARKA ESOŠĀS SITUĀCIJAS PLĀNS UN ANALĪZE

Parka sasniedzamība. Muižas parks ir viegli sasniedzams. Tas atrodas Kuršēnu pilsētā, 1.5 km attālumā no pilsētas centra. Parka teritorijai ir izdevīgs ģeogrāfiskākais stāvoklis – no ZA puses tā piekļaujas pie Eiropas autoceļa E272 un Lietuvas maģistrālā autoceļa (Šauļi – Palanga). 5 minūšu gājienā jeb 450 metru attālumā no muižas pils ēkas atrodas autobusu pietura. Muižas ansamblim nav internetā vidē publiski pieejamas mājaslapas, toties pietiekami daudz informācijas par muižas parkā notikušām aktivitātēm.

Parka pieejamība. Parka teritorijai ir iespējams piekļūt no Z un R pusēm. Teritorijas R pusē ir četras iebrauktuves – divas nodrošina piekļuvi pie Kultūras nama, pie vienas no tām ierīkota auto novietošanas zona, pārējās divas – pie Etniskās kultūras un tradicionālā amatniecības centra, kā arī pie DA pusē esošām garāžām. Pie teritorijas nav uzstādīti informatīvi stendi un / vai norādes. Caur muižas parka teritoriju novērojama gājēju plūsma no pilsētas centra un dzīvojamās apbūves uz skolu un otrādi. Parkā ierīkoti pietiekami plati, vides pieejamības prasībām atbilstoši grants ceļiņi.

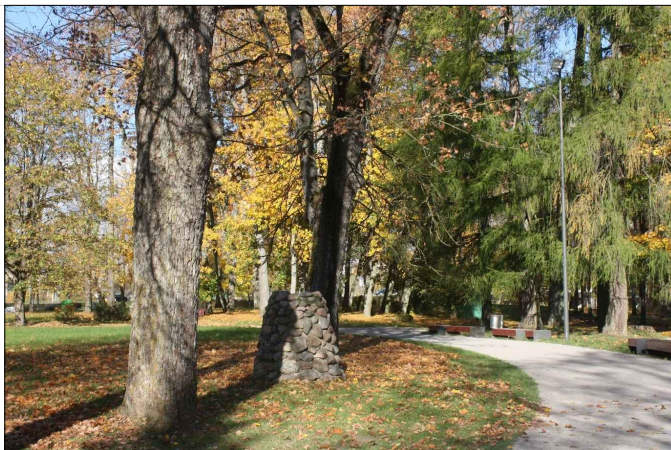
8. Vēsturiskā elementa paliekas

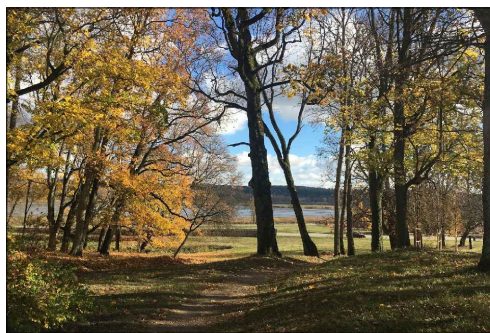
1. Skats no muižas parka uz zvejas dīķiem. Ainaviskā skata struktūra saglabājusies labā kvalitātē. Augstvērtīgs skats.

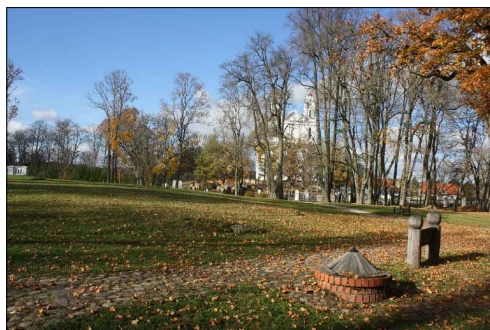
2. Skats no pils balustrādes uz Dievnamu pār lauci. Lauce strukturāli saglabājusies labā kvalitātē. Dievnama fasādi aizsedz koku zari. Daļēji augstvērtīgs skats.

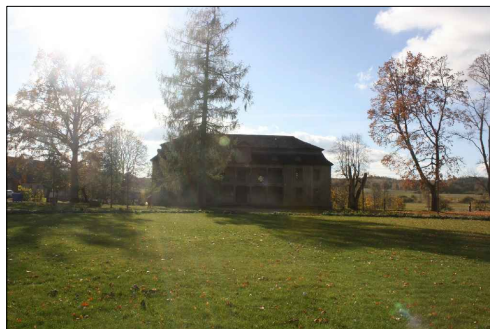
3. Skats no pils balustrādes un atjaunoto koka klēts ēku par parādes laukumu. Laukums strukturāli saglabājusies labā kvalitātē. Parādes laukums atjaunots atbilstoši vēsturiskai situācijai. Augstvērtīgs skats.

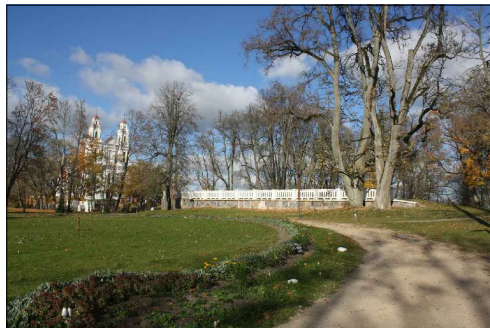
4. Skats no parādes laukuma uz pils balustrādi un Dievnamu. Pils nav saglabājusies līdz mūsdienām, tās bijušajā atrašanās vieta uzstādīta balustrāde. Dievnama fasādi aizsedz koku zari. Daļēji augstvērtīgs skats.

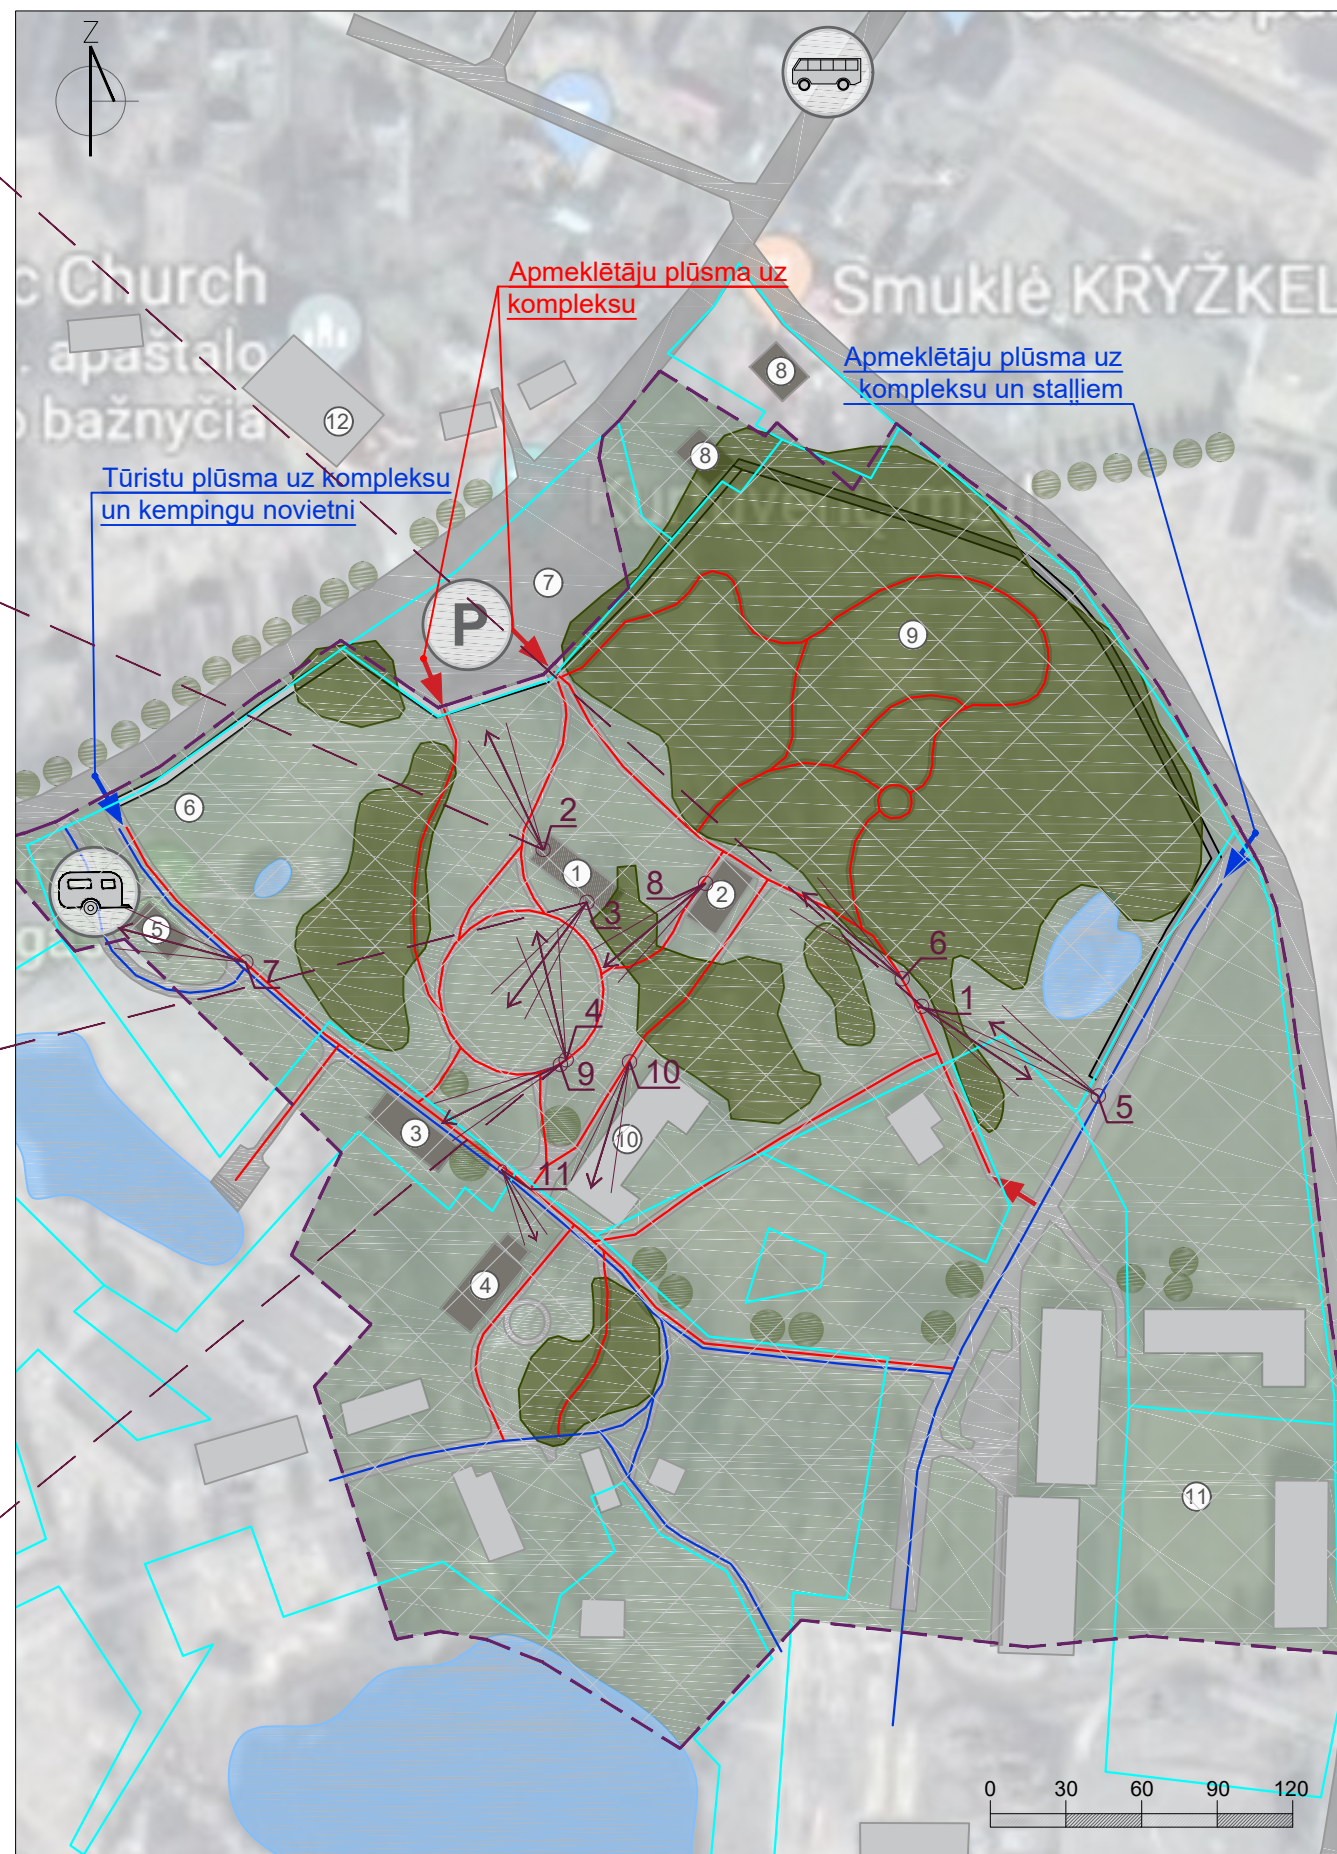
MUIŽAS PARKA ESOŠĀS SITUĀCIJAS PLĀNS UN ANALĪZE

Parka sasniedzamība. Parks ir viegli sasniedzams. Tas atrodas apdzīvotā ciemā - *Kurtuvēnai*. Piebraukt teritorijai iespējams pa asfaltētu ceļu un labas kvalitātes grants ceļu. Muižas tuvumā atrodas sabiedriskā transporta pietura. Kurtuvēnu muižas centram ir interneta mājaslapa - www.kurtuvas.lt - kur pieejama informācija par muižas vēsturi un aktivitātēm LT, LV, DE, EN valodās.

Parka pieejamība. Teritorija ir daļēji pieejama cilvēkiem ar īpašām vajadzībām. Ieejas parkā ir saprotamas un aicināošas. Vairākās vietās teritorijā ir izvietotas informatīvas norādes un stendi. Muižas teritorijā ir kempingu novietne, kā arī autostāvvietas.

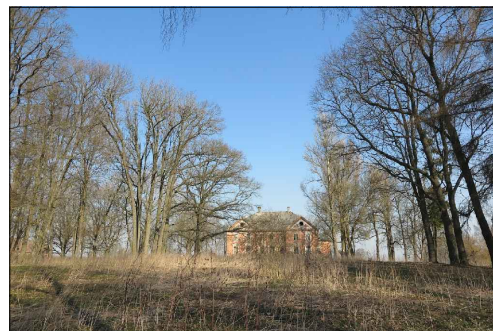
1. Skats no lauces uz jaunās pils dienvidu fasādi. Pils strukturāli saglabājusies labā kvalitātē. Skatam priekšā ir saauguši sējeņi un zāle, tas nav saskatāms lapu periodā. Daļēji augstvērtīgs skats.

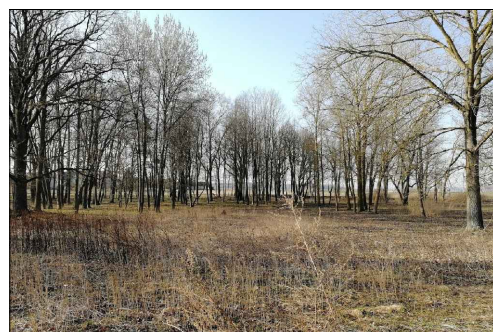
2. Skats no jaunās pils dienvidu fasādes uz lauci. Lauce, koku grupas strukturāli saglabājušās viduvējā kvalitātē. Lauce ir aizaugusi un nekopta. Daļēji augstvērtīgs skats.

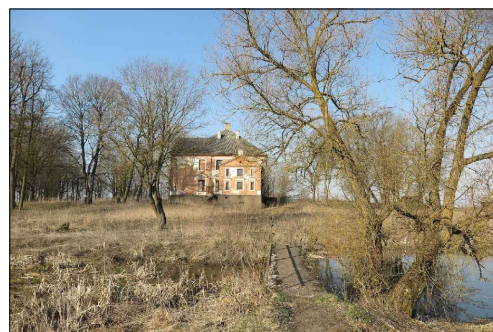
3. Skats no tiltiņa uz parku un jaunās pils austrumu fasādi. Parka celiņu tīklojums strukturāli saglabājies sliktā kvalitātē, dabā nav nolasāms bez papildmateriāliem. Skata uztvēri traucē saauguši sējeņi un zāle. Daļēji augstvērtīgs skats.

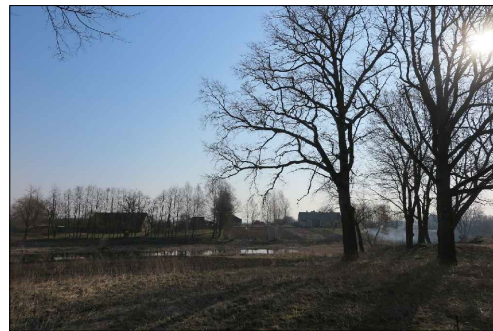
4. Skats no jaunās pils austrumu fasādes uz upi, dzīvojamu apbūvi un koku grupu labajā pusē. Daļēji augstvērtīgs skats. Nepieciešama parka teritorijas sakopšana.

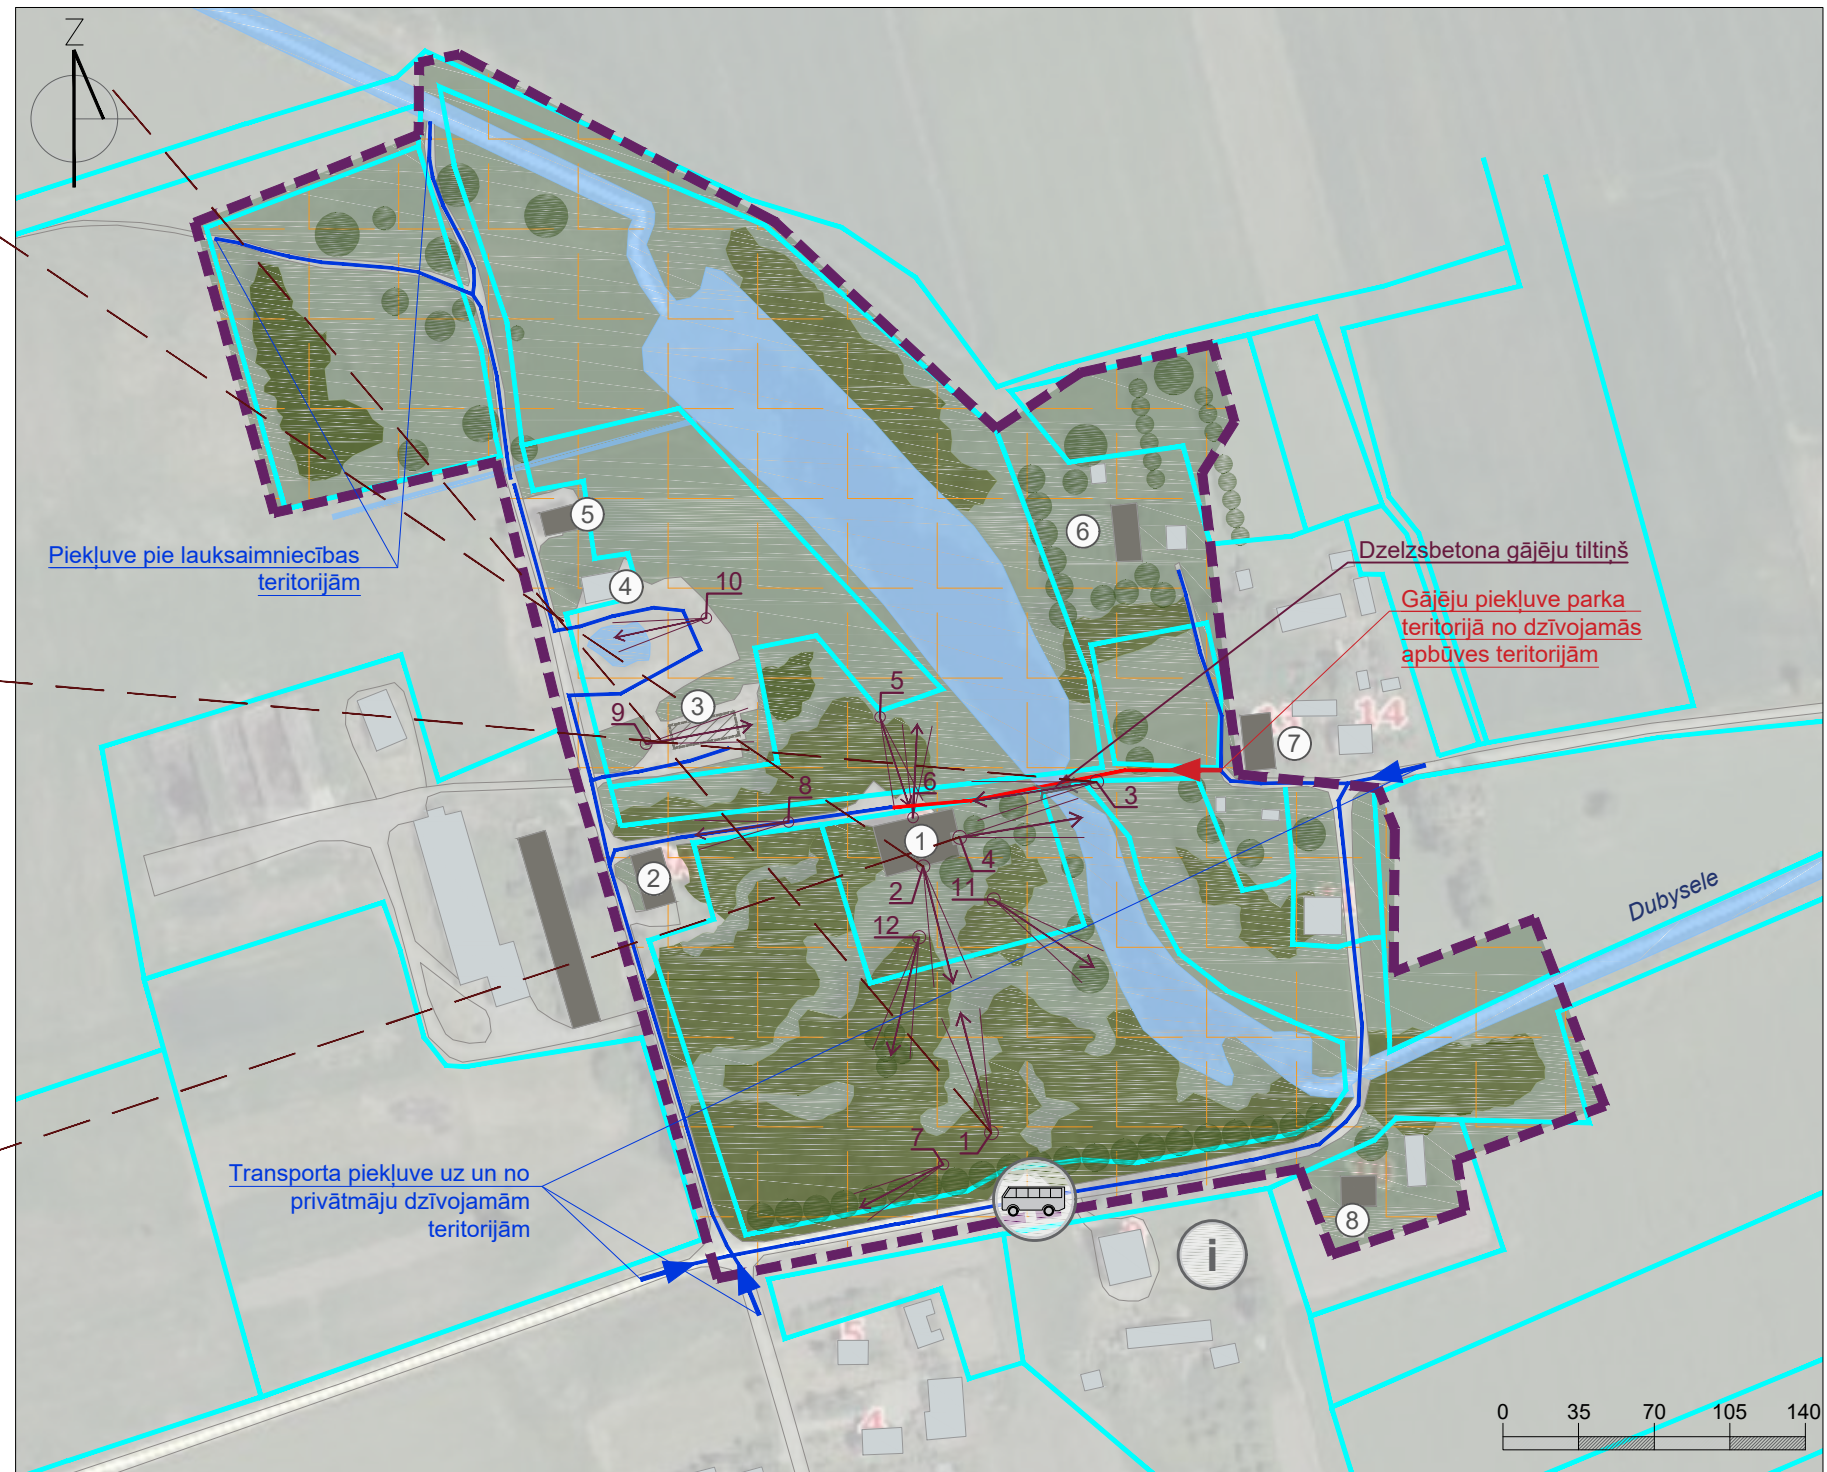
MUIŽAS PARKA ESOŠĀS SITUĀCIJAS PLĀNS UN ANALĪZE

Parka sasniedzamība. Maldžiūņu muižas parka teritorijas sasniedzamība ir apgrūtināta. Tas atrodas mazapdzīvotā ciematā Maldžiūnai. Pie muižas ansambļa teritorijas pieved grants seguma autoceļi. 2 minūšu gājienā līdz muižas pils ēkai atrodas autobusu pietura. Internetā vidē ļoti maz informācijas par parka vēsturisko attīstību, notikušām un plānotām aktivitātēm. Parka teritorija grūti atrodama navigācijas sistēmās.

Parka pieejamība. Muižas ansambļa teritorijai var piekļūt no R, D un A pusēm. Ieejas parkā nav saprotamas un aicinošas. Teritorijā nav izvietoti informācijas stendi un norādes. Grūti nolasāmi parka vēsturiskie celiņi un takas. Tuvākajā apkārtnē nav auto stāvlaukuma.

- Galvenās ansambļa struktūras mūsdienās.** Muižas parka vēsturiskā robeža un parka galvenās struktūras saglabājušās labi. Saglabājušās vairākas muižas ansambļa veidojošās ēkas: pils drupas, dzīvojamā māja, šķūņi, klēts, saimniecības ēkas un smēde. Parka telpiskumu veido kokaugi D pusē. Galvenās parka vēsturiskās struktūras – ceļiņu tīklojums, lauces dabā ir grūti uztveramas un nolasāmas. Jaukta stila parkā sastopami lieli vecie ozoli, lapeļļu grupas, liepu alejas fragmenti. No skolas funkcionēšanas laikiem parkā palicis basketbola laukums.

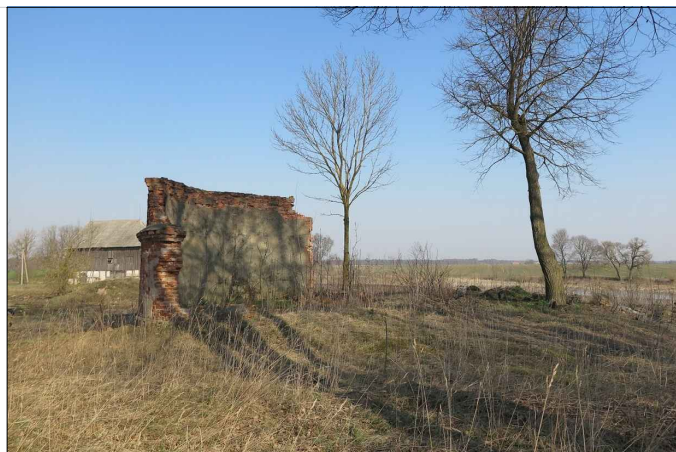
9. Vecās pils drupas

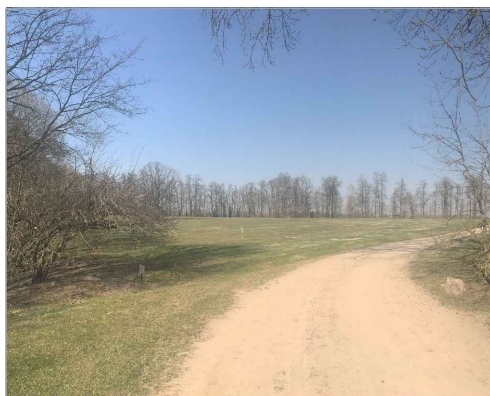
1. Skats uz lielo lauci parkā. Lauce strukturāli saglabājusies labā kvalitātē. Augstvērtīgs skats.

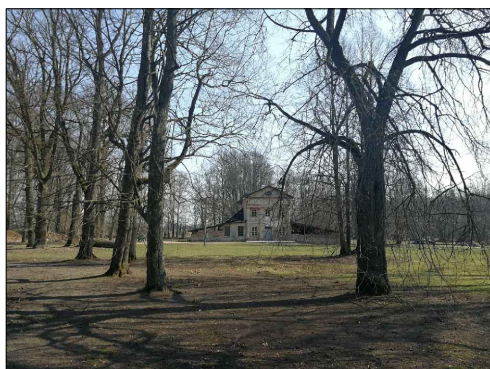
2. Skats no ceļiņa parkā uz muižas pili. Lapu periodā skats grūtāk uztverams. Daļēji augstvērtīgs skats.

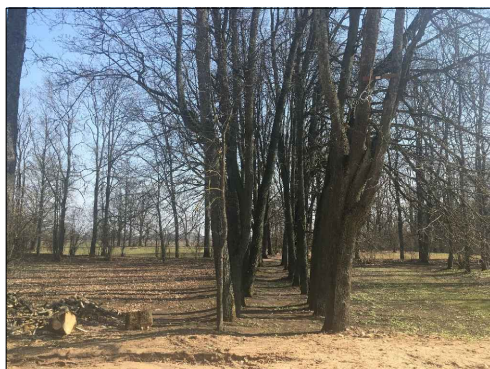
3. Skats no muižas pils uz aleju. Aleja strukturāli saglabājusies labā kvalitātē. Augstvērtīgs skats.

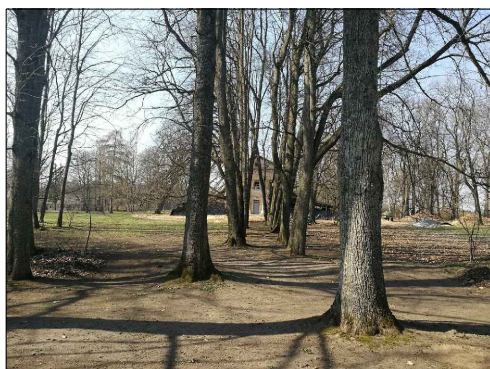
4. Skats no parka puses uz aleju un muižas pili. Aleja strukturāli saglabājusies labā kvalitātē. Augstvērtīgs skats.

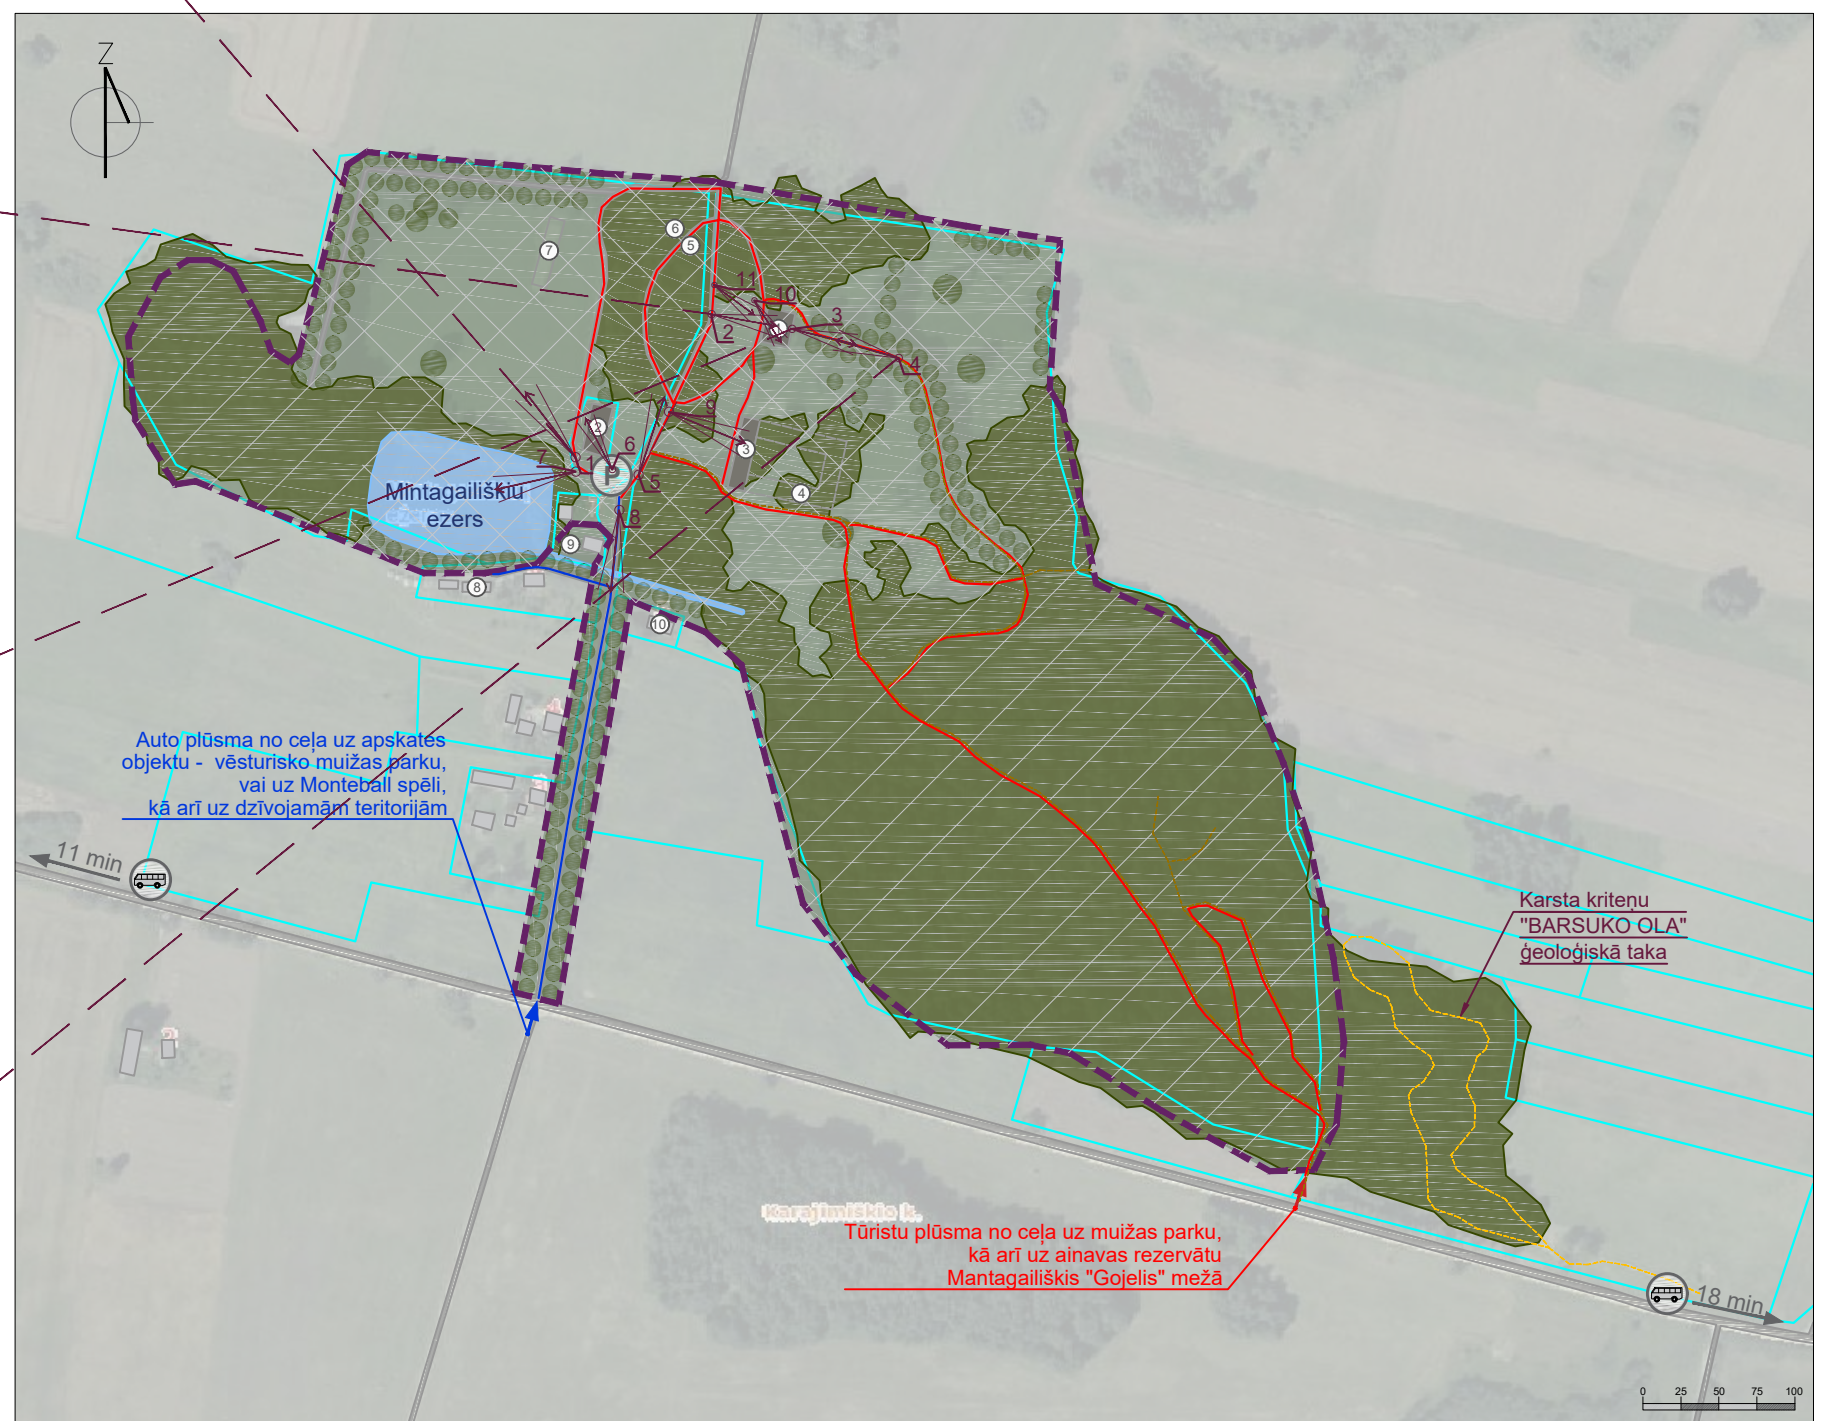
MUIŽAS PARKA ESOŠĀS SITUĀCIJAS PLĀNS UN ANALĪZE

Parka sasniedzamība. Parks ir viegli sasniedzams. Tas atrodas ārpus apdzīvotas vietas, taču tikai 8 minūšu braucienā no Biržu pilsētas. Piekļūt teritorijai var braucot 400 m pa grants ceļu, iepriekš nogriežoties no asfaltēta ceļa. Aptuveni 15 minūšu gājienā no muižas ir sabiedriskā transporta pieturas. Informācija par muižu pieejama lietuviešu valodā vairākās tūrisma mājaslapās.

Parka pieejamība. Parks ir daļēji pieejams cilvēkiem ar īpašām vajadzībām. Ieejas parkā ir saprotamas un aicinošas. Parka teritorijā ir bezmaksas autostāvvietas apmeklētājiem. Pie parka ieejām nav izvietotas informatīvas norādes un / vai stendi. Parka DA daļā atrodas ģeoloģiskā taka, tur ir izvietoti info stendi ar informāciju par tur novērojamo dabas parādību - karsta kritenēm.

- Galvenās ansambļa struktūras mūsdienās.** Plašs, unikāls muižas parks ar seniem kokiem. Novērojamas plašas lauces un vēsturiskas koku alejas. Parka DA daļā ir plaša meža parka tipa zona, kas avotos minēta kā pagānu svētvieta *Gojus*. No muižas ansambļa apbūves ir saglabāties ļoti maz, pārsvarā drupu stāvoklī - muižas pils un divas saimniecības ēkas.

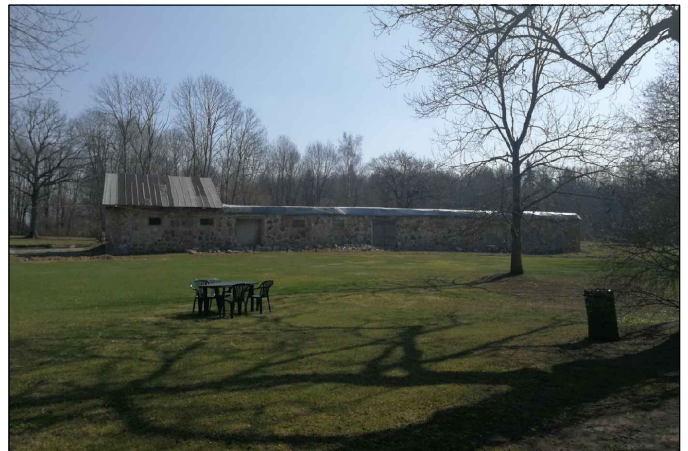
9. Muižas kūts drupas

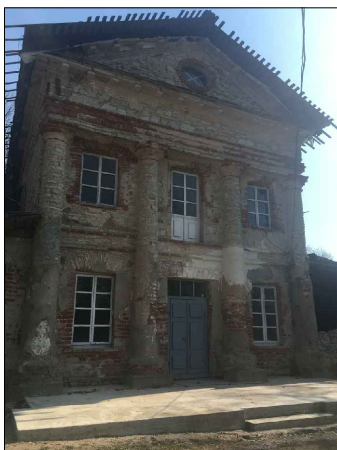
10. Muižas pils drupas

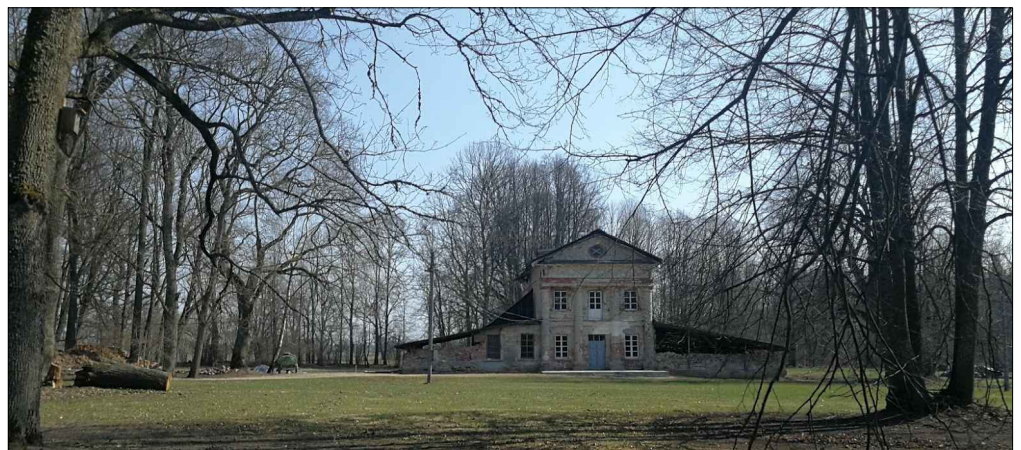
11. Muižas pils drupas

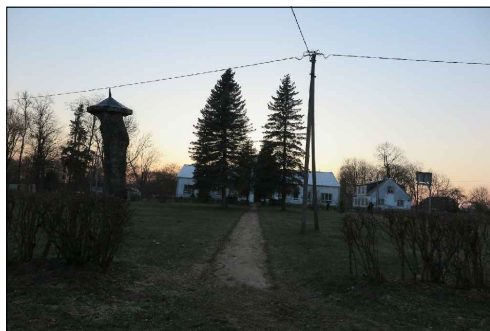
1. Skats pār parādes laukumu uz muižas pili. Parādes laukums strukturāli saglabājusies labā kvalitātē. Daļēji augstvērtīgs skats. Laukumā parādījušies vēsturiskai situācijai neatbilstoši elementi un apstādījumi.

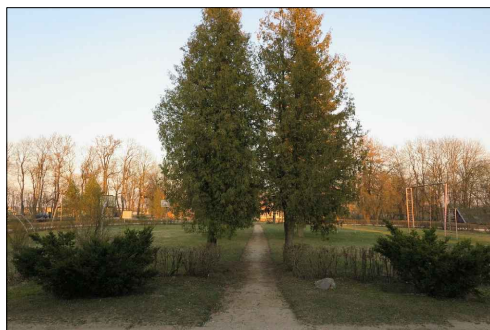
2. Skats no muižas pils uz parādes laukumu. Parādes laukums strukturāli saglabājusies labā kvalitātē. Daļēji augstvērtīgs skats. Laukumā parādījušies vēsturiskai situācijai neatbilstoši elementi un apstādījumi.

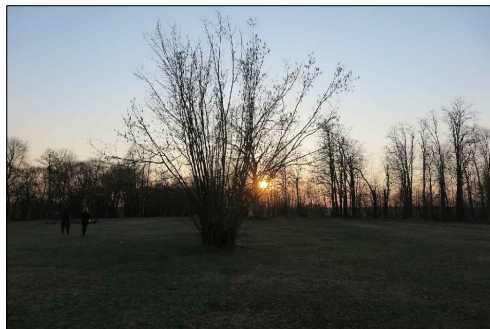
3. Skats no muižas pils uz lielo parka lauci. Lauce strukturāli saglabājusies labā kvalitātē. Skatu aizsedz stādīts Lazdas krūms. Daļēji augstvērtīgs skats.

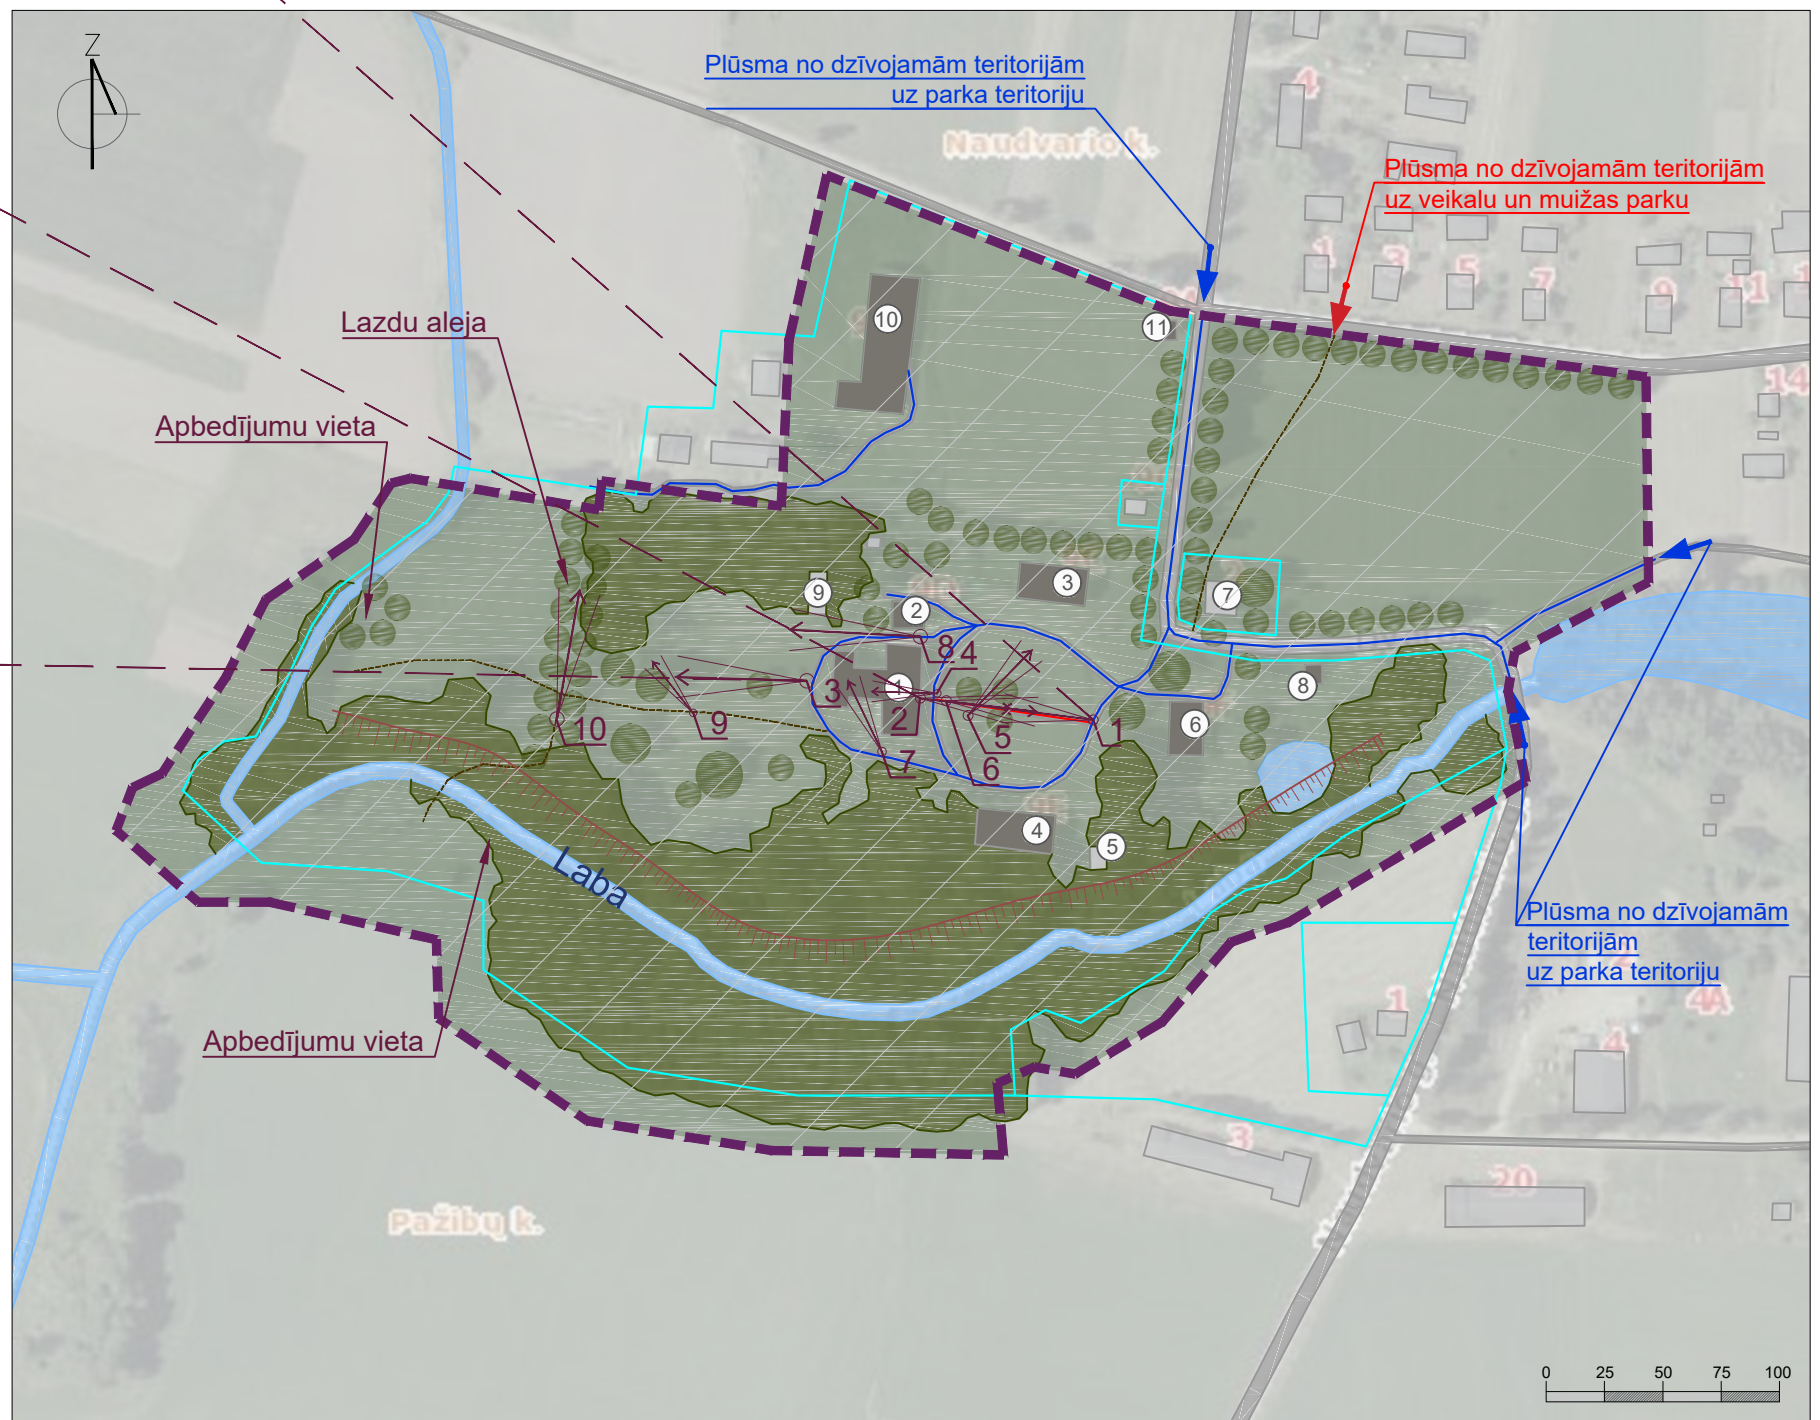
MUIŽAS PARKA ESOŠĀS SITUĀCIJAS PLĀNS UN ANALĪZE

Parka sasniedzamība. Parks ir viegli sasniedzams, tas atrodas nelielā ciemā *Naudvario*, 18.5 km jeb 22 minūšu braucienā no Paņevežas pilsētas. Piebraucamais ceļš ir asfaltēts, bet ceļš mantojuma teritorijā - grantēts. Tuvākajā apkārtnē nav sabiedriskā transporta pieturas, ietves vai veloceliņu. Informācija par muižu un tās vēsturi ir pieejama lietuviešu valodā dažās tūrisma mājaslapās.

Parka pieejamība. Teritorija nav piemērota cilvēkiem ar īpašām vajadzībām. Ieejas parkā ir saprotamas, taču nav aicinošas - nav uzstādīti informatīvi stendi un norādes. Teritorijā nav izbūvētas auto stāvvietas. Transporta un gājēju plūsma mantojuma teritorijā, galvenokārt, notiek privāto auto nokļūšanai dzīvojamās teritorijās, vai caurbraucot / šķērsojot teritoriju.

- Galvenās ansambļa struktūras mūsdienās.** Muižas galvenās struktūras ir daļēji saglabājušās, parkā telpiskumu veido koku apaugumi, plašas lauces, vēsturiskas koku alejas un koku rindas. Arī liela daļa vēsturiskās muižas apbūves ir saglabājusies. Šobrīd parka kopējo vēsturisko vērtību būtiski pazemina iedzīvotāju pašdarbība mantojuma teritorijā.

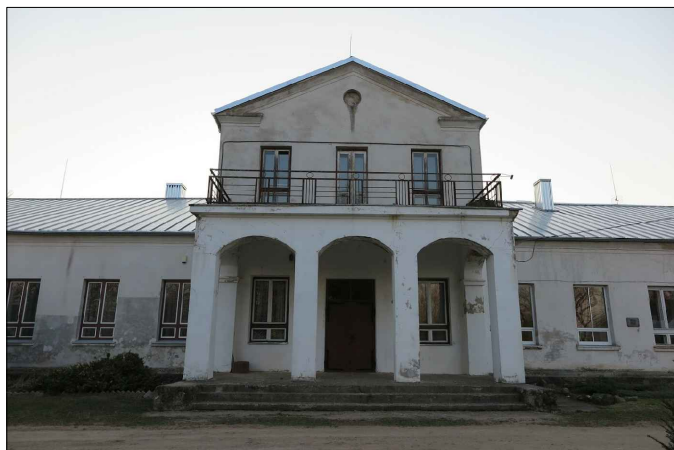
4. Muižas reprezentatīvā fadāse, pēc rekonstrukcija tā ir nedaudz vienkāršota

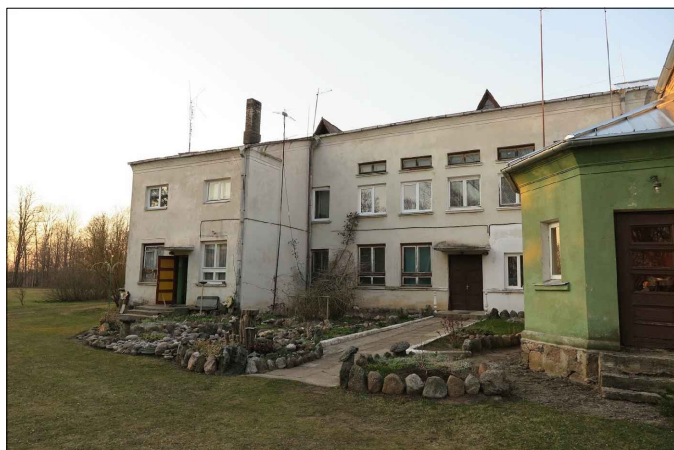
7. Muižas pils piebūve R pusē tiek apdzīvota

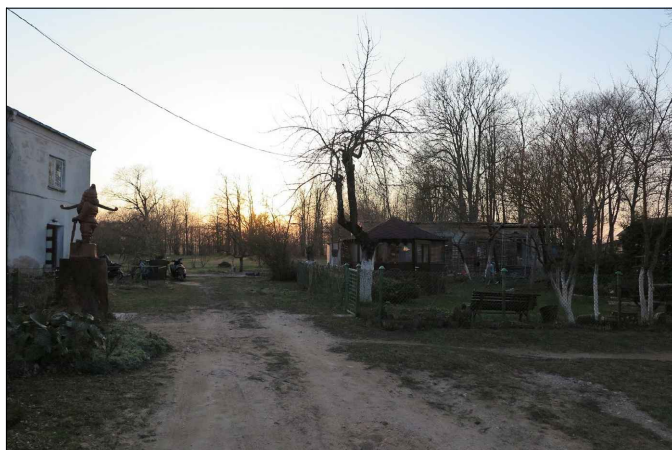
8. Skats no muižas Z puses uz parku, teritorijas apdzīvotība, būtiski ieteikmējusi parka struktūras

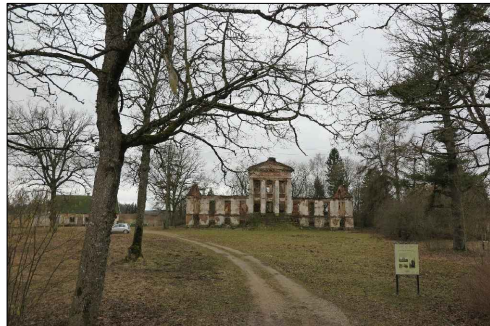
1. Skats no piebraucamā ceļa uz muižas pili un parādes laukumu. Laukuma struktūra slikti saglabājusies, nav nolasāma mūsdienās. Daļēji augstvērtīgs skats.

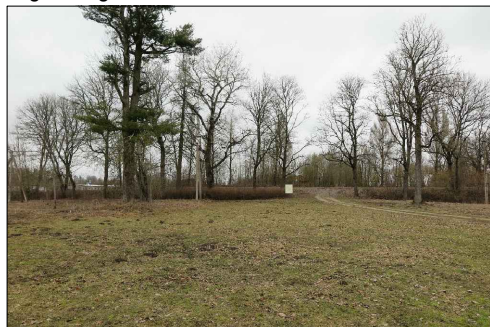
2. Skats no pils priekšas uz parādes laukumu. Laukuma struktūra saglabājusies stiltā kvalitātē, nav nolasāma mūsdienās, saglabājušies atsevišķi vēsturiskie stādījumi. Daļēji augstvērtīgs skats.

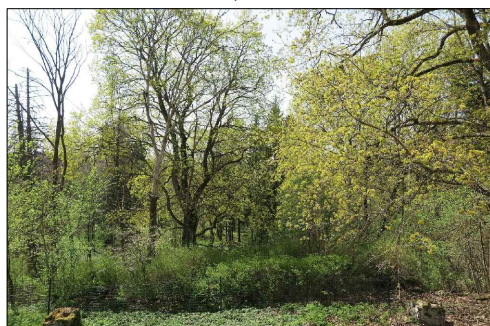
3. Skats no pils uz parku. Skatu aizsedz saauguši krūmi un koku zari, skats nav uztverams lapu periodā. Daļēji augstvērtīgs skats.

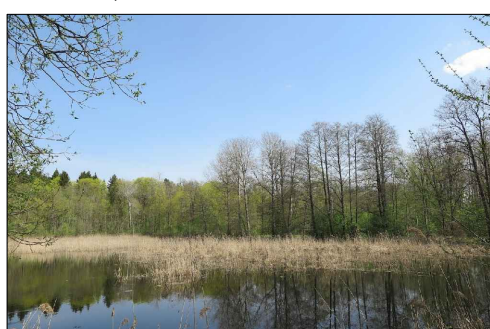
4. Skats no parka dīķa uz pili. Skatu un pils fasādi aizsedz saauguši koki un krūmi, kas traucē skata uztveri. Daļēji augstvērtīgs skats.
