BARKLAINIŅ MUIŽAS PARKS

"Pētījums par pili un muižu parkiem Zemgales plānošanas reģionā un Paņevežu un Šauļu apriņķos"
 "Aizraujošs ceļojums muižu parkos četros gadalaikos"
 Nr.LL-313

Esošās situācijas analīze - Barklainiņu muižas parks

Parka attīstības analīze - Barklainiņu muižas parks

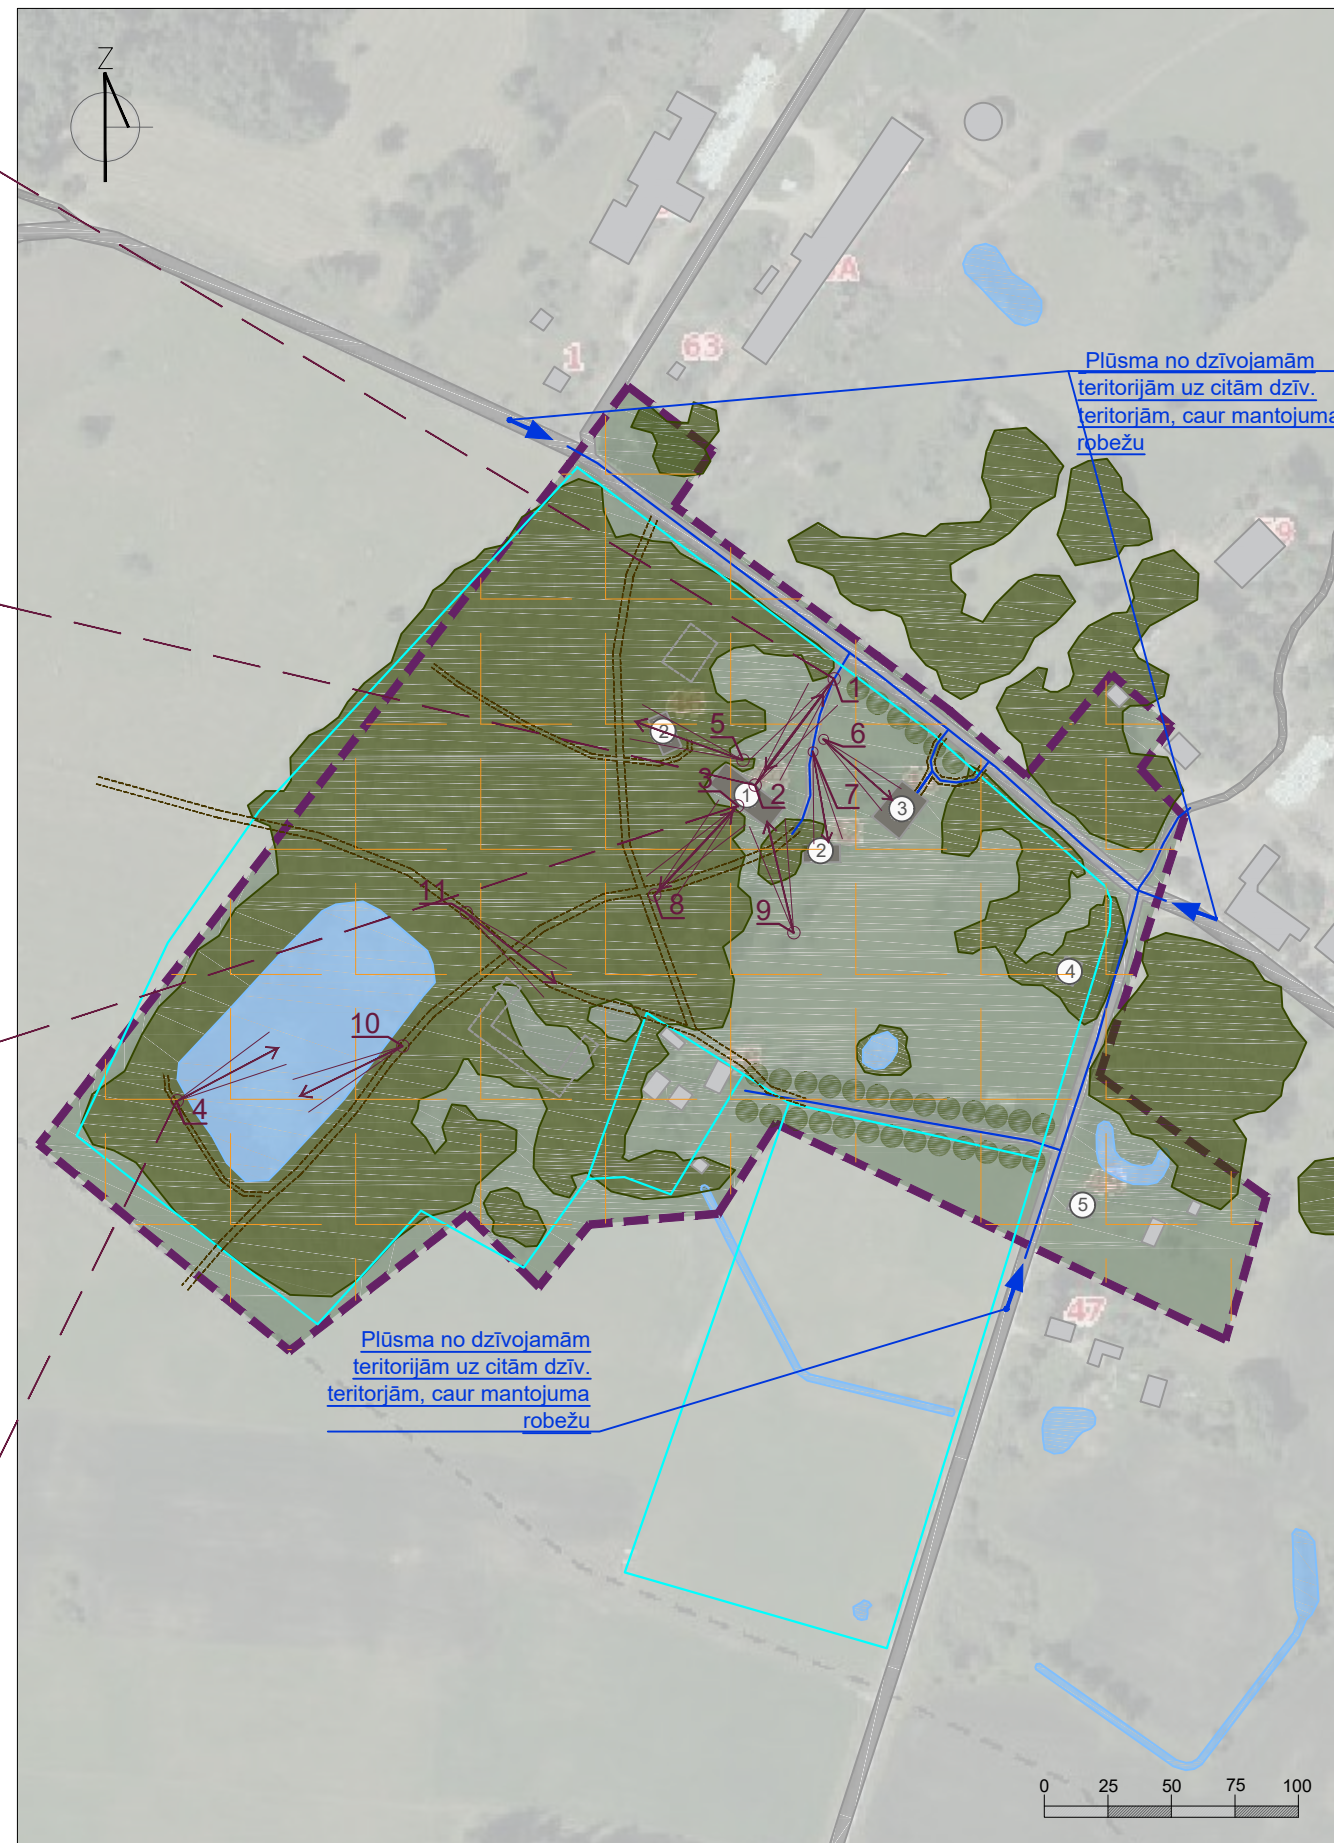
Esošās situācijas analīze - Onuškio muižas parks

Parka sasniedzamība. Parks ir salīdzinoši grūti sasniedzams. Tas atrodas ārpus apdzīvotas vietas - lauku teritorijā. Piebraukt teritorijai iespējams tikai pa grants ceļu. Tuvumā nav sabiedriskā transporta pieturas, ietves vai veloceliņi. Informācija par muižu ir pieejama dažādos interneta avotos, arī latviešu valodā *Rokiškio* tūrisma lapā.

Parka pieejamība. Teritorija nav pieejama cilvēkiem ar īpašām vajadzībām un ir salīdzinoši grūti izstaigājama ar kājām, jo ir stipri aizaugusi. Ieeja parkā ir saprotama, pie ieejas ir uztādīts informācijas stends. Teritorijā nav paredzēta vieta apmeklētāju auto novietošanai, taču teritorijā ir atļauts iebraukt. Teritoriju, galvenokārt, izmanto caurbraukšanai.

①	Pilsdrupas
②	Bijusī dzīvojamā māja
③	Bijusī saimniecības ēka
④	Bijusī eļļas bāze

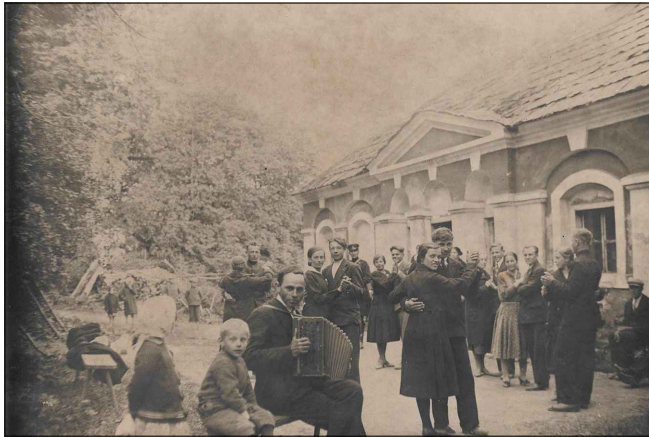
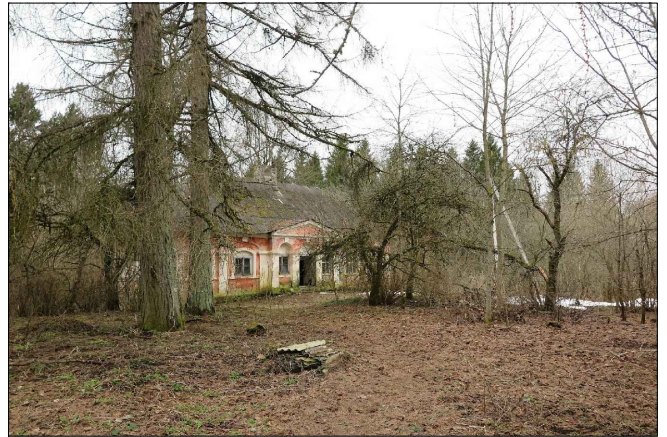
5. Bijusī dzīvojamā māja, vēsturisks foto (1940) un mūsdienās (2019), būve saglabājusies labā kvalitātē

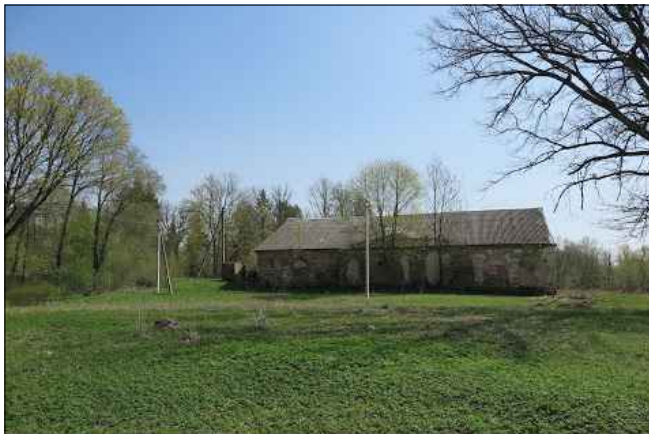
6. Bijusī muižas saimniecības ēka. Vietējie iedz. izmanto ēku, vietām novērojami balto ķieģeļu mūrējumi

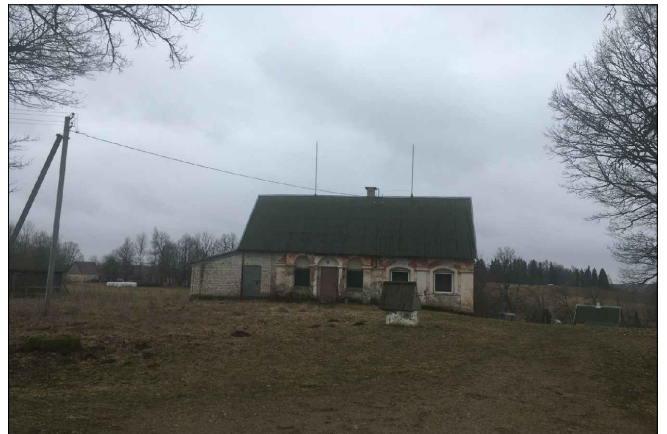
7. Bijusī dzīvojamā māja. Vietējie iedz. izmanto ēku. Parādījusies balto ķieģeļu piebūve

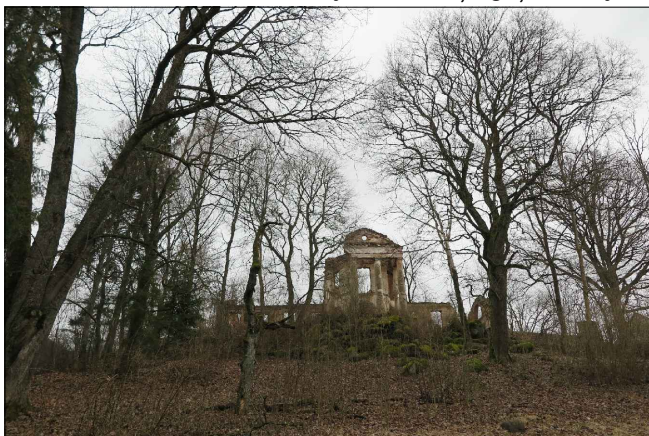
8. Muižas pilsdrupas, no parka puses un laukakmeņu krāvums. Priekšā saauguši sējeņi

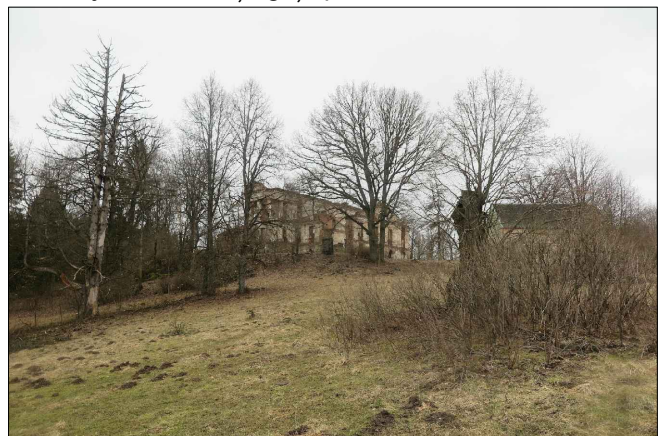
9. Muižas pils drupas no pļavas puses, lapu periodā skats nav uztverams. Viegli uztverams reljefs teritorijā

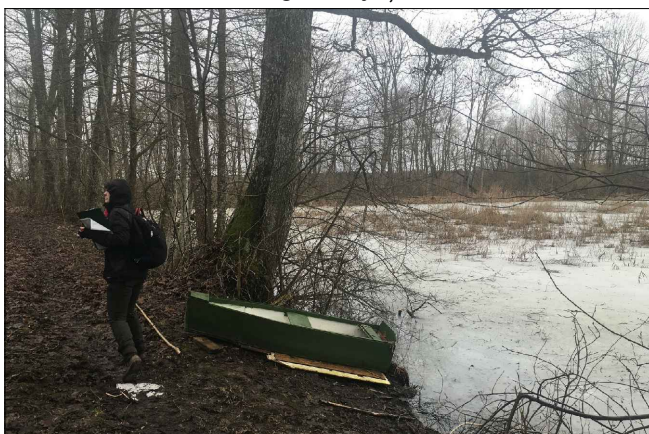
10. Laiviņa pie dīķa parkā. Dīķis un dīķa krasts aizaudzis, taču vēsturiskā taciņa gar dīķi nolasāma

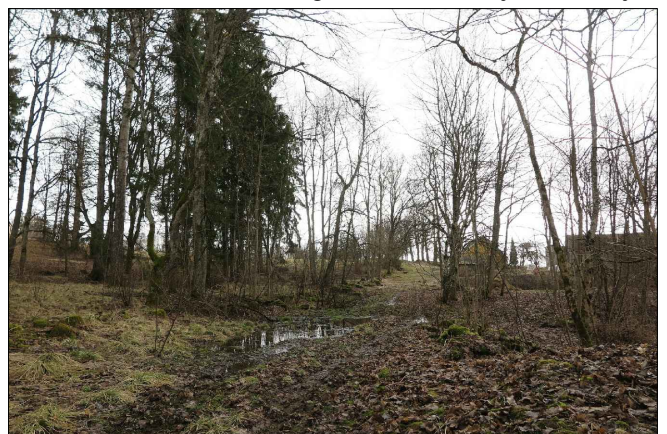
11. Izbraukāts ceļš caur parku, gar ceļu mūra žoga paliekas. Saglabājies no vēsturiskā plānojuma

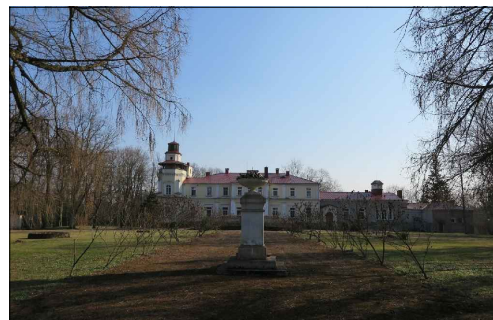
1. Skats no centrālā ceļiņa uz muižas pils ziemeļu fasādi. Pils un parādes laukums strukturāli saglabāties labā kvalitātē. Centrālā ceļiņa asfaltbetona segums, platums un abās pusēs augošie Parastie etiķkoki neatbilst vēsturiskai situācijai. Daļēji augstvērtīgs skats.

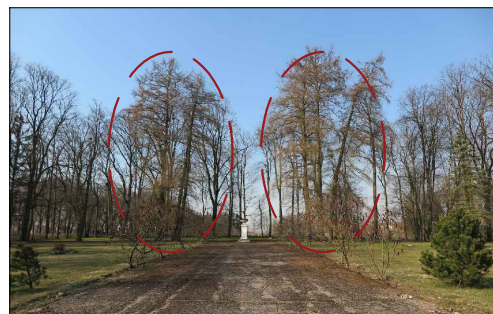
2. Skats no muižas pils ziemeļu puses uz parādes laukumu, skulptūru un lapeglu grupām. Parādes laukuma simetrija, kompozīciju noslēdzoša skulptūra strukturāli saglabājusies labā kvalitātē. Iztrūkst divi centrālā ceļiņa un parādes laukuma savienojošie simetriski ceļiņi kompozīcijas galā. Daļēji augstvērtīgs skats.

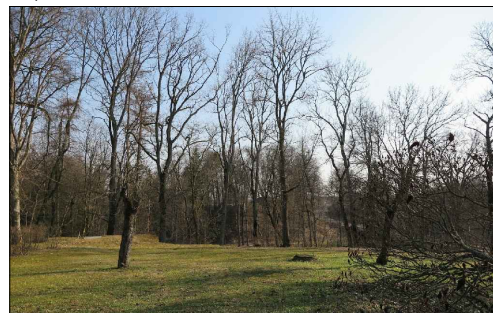
3. Skats no muižas pils dienvidu puses uz parku un Pagryžuvio pilskalnu. Parks strukturāli saglabāties labā kvalitātē. Skatam priekšā ir saauguši jaunie koki un sējeņi, tas nav uztverams lapu periodā. Daļēji augstvērtīgs skats.

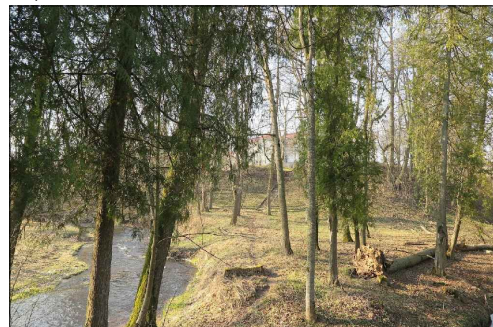
4. Skats no vēsturiskā tiltiņa vietas uz parka augšējo terasi un muižas pils dienvidu fasādi. Terasē ar pili strukturāli saglabājusies labā kvalitātē. Lapu periodā pils fasāde nebūs saskatāma. Daļēji augstvērtīgs skats.

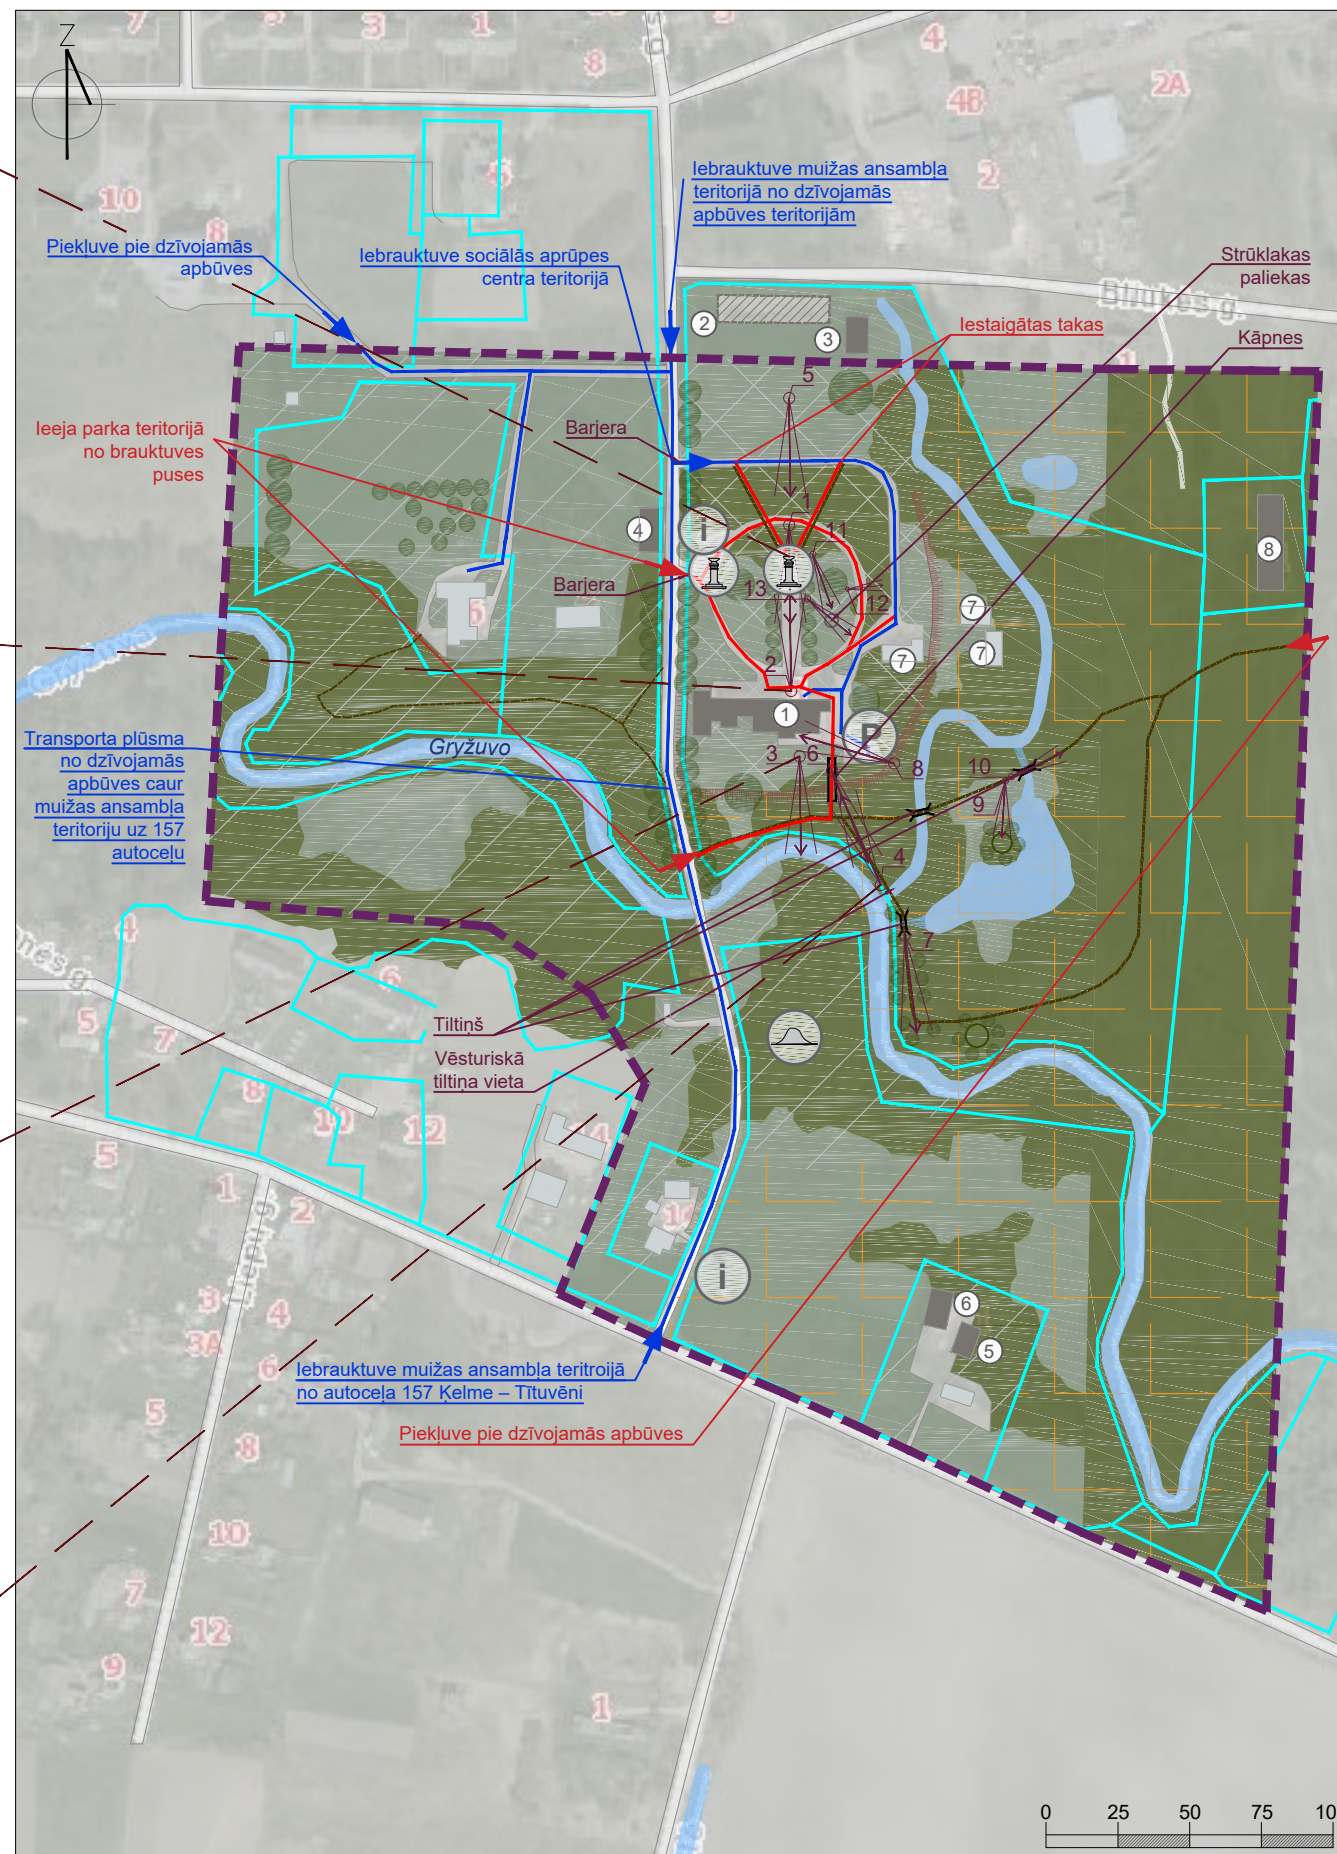
Esošās situācijas analīze – Pagryžuvio muižas parks

Parka sasniedzamība. Muižas parks ir viegli sasniedzams. Tas atrodas Pagryžuvys ciemā, Kelmē rajona pašvaldībā. Teritorijai piekļaujas valsts nozīmes autoceļš KK157 Kelmē - Tītuvēnai un ražošanas teritorijas. 5 minūšu gājienā jeb 400 metru attālumā no muižas pils ēkas atrodas autobusu pieturvietā. Nav izbūvēta gājēju un riteņbraucēju infrastruktūra. Muižas ansamblim nav interneta vidē publiski pieejamas mājaslapas, bet ir plaša informācija par muižas ansambļa vēsturisko attīstību.

Parka pieejamība. Muižas ansambļa teritorijai ir iespējams piekļūt no D un Z puses. Pie D iebrauktuves atrodas novecojis stends ar informāciju par Pagryžuvio pilskalnu. Caur vēsturisko muižas ansambļa teritoriju ierīkots asfaltbetona piebraucamais ceļš, kur novērojama plūsma no KK157 autoceļa uz un no dzīvojamās apbūves teritorijām. Iebraukšana un mašīnu novietošana pašā Aukštelkēs sociālās aprūpes centra teritorijā ir atļauta tikai aprūpes centra darbiniekiem. Pie iebrauktuves ierīkota nolaižamā barjera. Muižas ansambļa apmeklētājiem paredzēto auto novietošanas zonu teritorijas tuvumā nav. Muižas pils ziemeļu pusē, vēsturiskā parādes laukuma vietā ir novecojuši asfaltbetona ceļiņi, kas daļēji atbilst vides pieejamības prasībām. Parka infrastruktūra neatbilst vides pieejamības prasībām.

①	Muižas pils (tagad sociālās aprūpes centrs)
②	Kūts drupas
③	Kalpu māja (tagad dzīvojamā māja)
④	Virtuve / veļas mazgātava (tagad pamesta ēka)
⑤	Klētis (tagad saimniecības ēka)
⑥	Kalpu māja (tagad dzīvojamā māja)
⑦	Saimniecības ēkas
⑧	Klētis

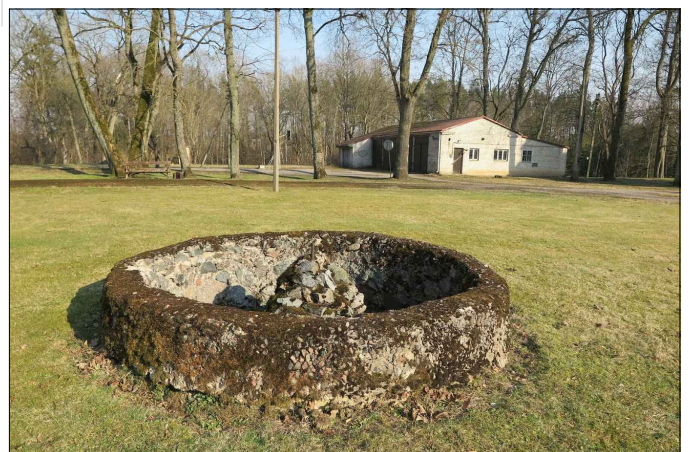
10. Vēsturiskās strūklakas paliekas, saimniecības ēka.

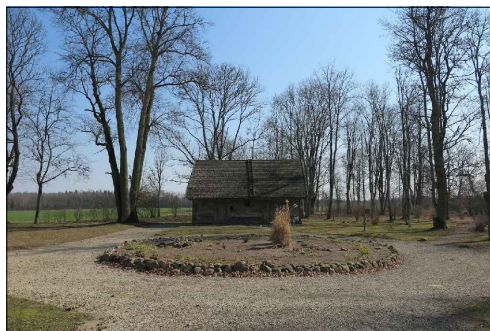
1. Skats no muižas kungu mājas uz parādes laukumu un klēts ēku. Parādes laukums un klēts strukturāli saglabājušies labā kvalitātē. Augstvērtīgs skats.

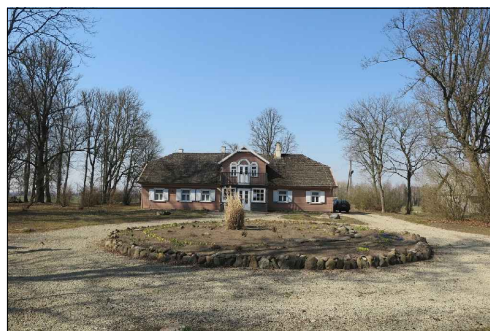
2. Skats no klēts ēkas uz muižas kungu mājas DA fasādi un parādes laukumu. Muižas kungu māja strukturāli saglabājusies izcilā kvalitātē. Augstvērtīgs skats.

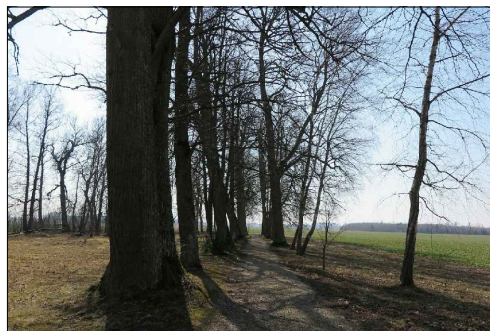
3. Skats no DR piebraucama ceļa uz vēsturiskās alejas paliekām un lauksaimniecības teritorijām ārpus parka robežas. Aleja strukturāli saglabājusies labā kvalitātē, ar dažiem iztrūkumiem. Augstvērtīgs skats.

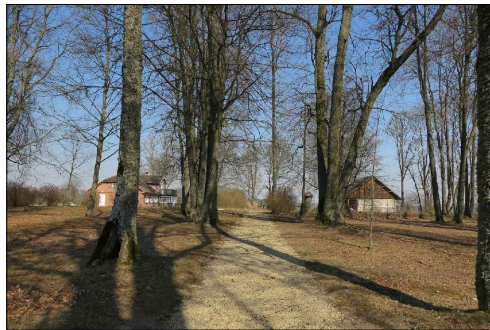
4. Skats no DR piebraucama ceļa ar aleju uz parādes laukumu un muižas kungu māju. Aleja strukturāli saglabājusies labā kvalitātē, iztrūkstošo koku vietā tiek stādīti jauni. Augstvērtīgs skats.

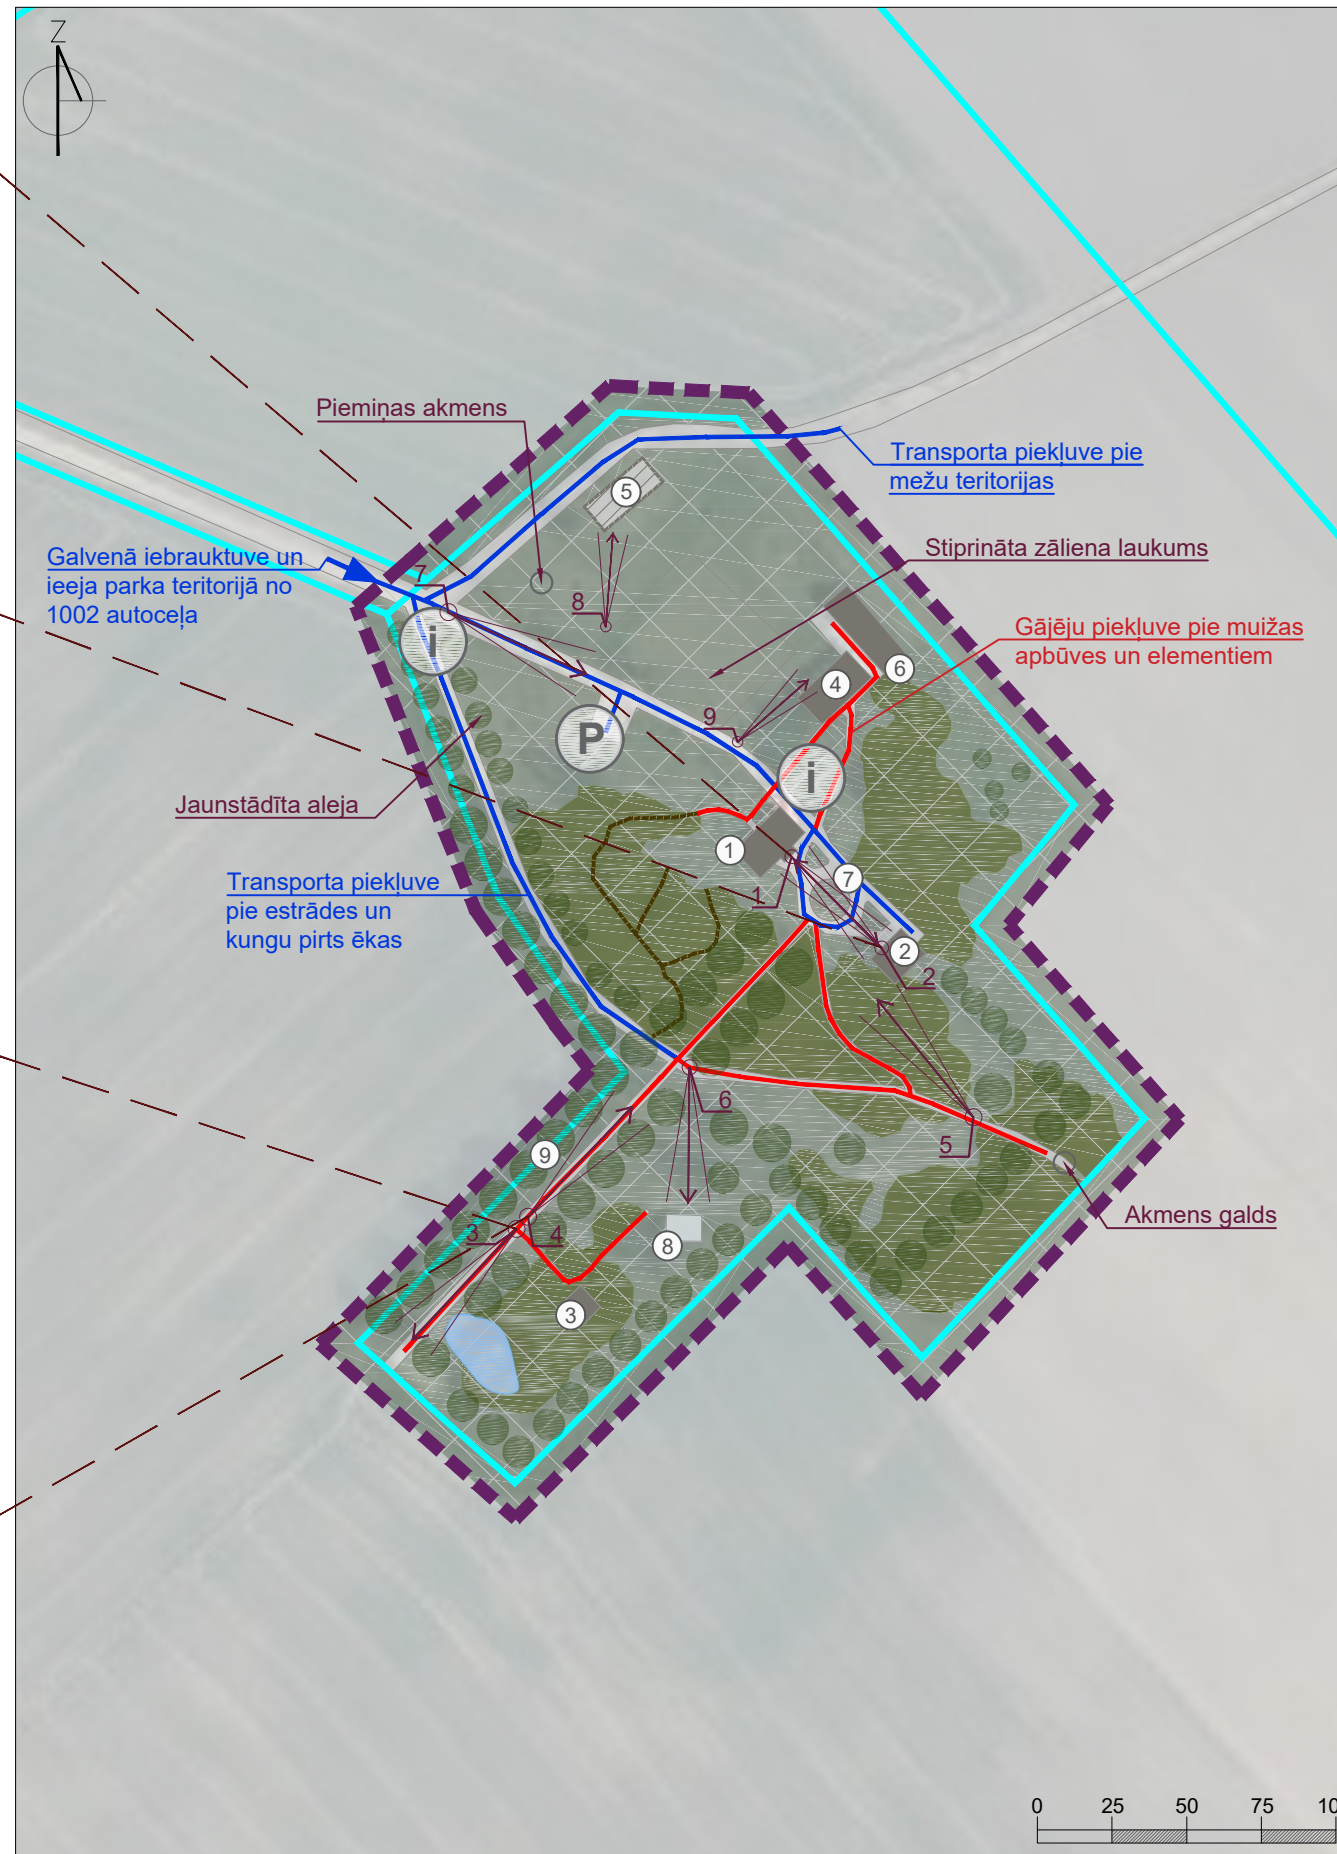
MUIŽAS PARKA ESOŠĀS SITUĀCIJAS PLĀNS UN ANALĪZE

Parka sasniedzamība. Muižas parks ir ērti sasniedzams. Tas atrodas *Paragiņai* ciemā, *Akmenes* rajonā. Tuvākajā apkārtnē nav sabiedriskā transporta pieturvietu. Muižas ansamblim nav interneta vidē publiski pieejamas mājaslapas, toties daudz informācijas par muižā un parkā notiekošām aktivitātēm, tūristus piesaistošiem objektiem.

Parka pieejamība. Muižas ansambļa teritorijai ir iespējams piekļūt no ZR puses pa vienīgo iebrauktuvi, pie kuras novietots stends ar informāciju par ar ES finansējumu realizētu projektu "Paragiņu muižas vadība un tās pielāgošana tūrisma vajadzībām" ("Paragiņu dvaro tvarkyba ir jo pritaikymas turizmo reikmēms"). Netālu no iebrauktuves ir ierīkots grants seguma stāvlaukums un stiprināta zāliena laukums, kas vizuāli neizceļas no kopējās muižas ansambļa ainavas un ir izmantojams kā papildus auto novietošanas zona publisko pasākumu laikā. Pie muižas kungu mājas novietots informatīvais stends ar muižas ansambļa un muzeja ekspozīcijas aprakstu. Parkā ierīkoti pietiekami plati, vides pieejamības prasībām atbilstoši grants celiņi. Atsevišķo ēku ieejas mezgli ir aprīkoti ar pandusiem.

①	Muižas kungu māja
②	Klēts
③	Kungu pirts
④	Šķūnis
⑤	Klēts drupas
⑥	Klēts
⑦	Parādes laukums
⑧	Estrāde
⑨	Vēsturiskā aleja

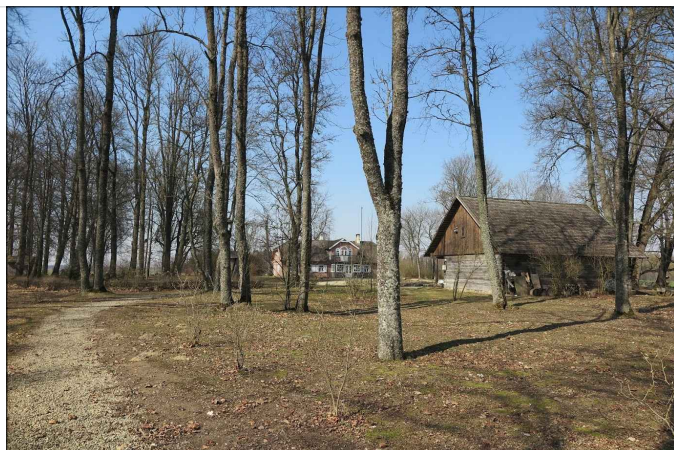
5. Skats no pastaigu celiņa uz muižas kungu mājas DA fasādi un klēts ēku. Kungu mājas, klēts ēka strukturāli saglabājusies labā kvalitātē. Augstvērtīgs skats.

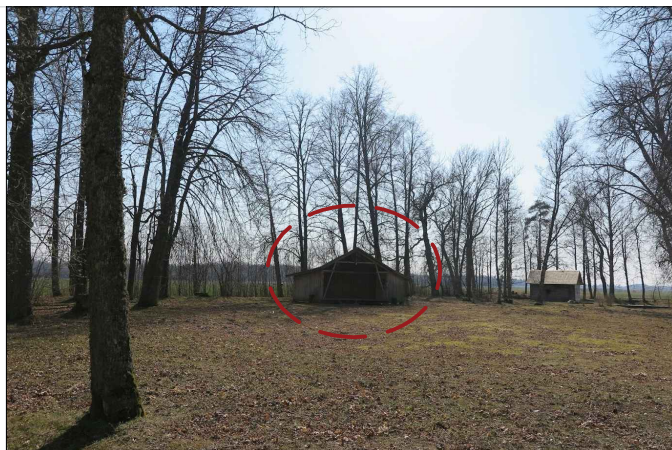
6. Parka estrāde un koku rinda un kungu pirts fonā. Estrāde ir laika pienesums, vēsturiskai situācijai neatbilstošs objekts, kas vizuāli neizceļas un harmonē ar muižas ansambļa vēsturisko apbūvi. Kungu pirts un koku rinda strukturāli saglabājusies labā kvalitātē.

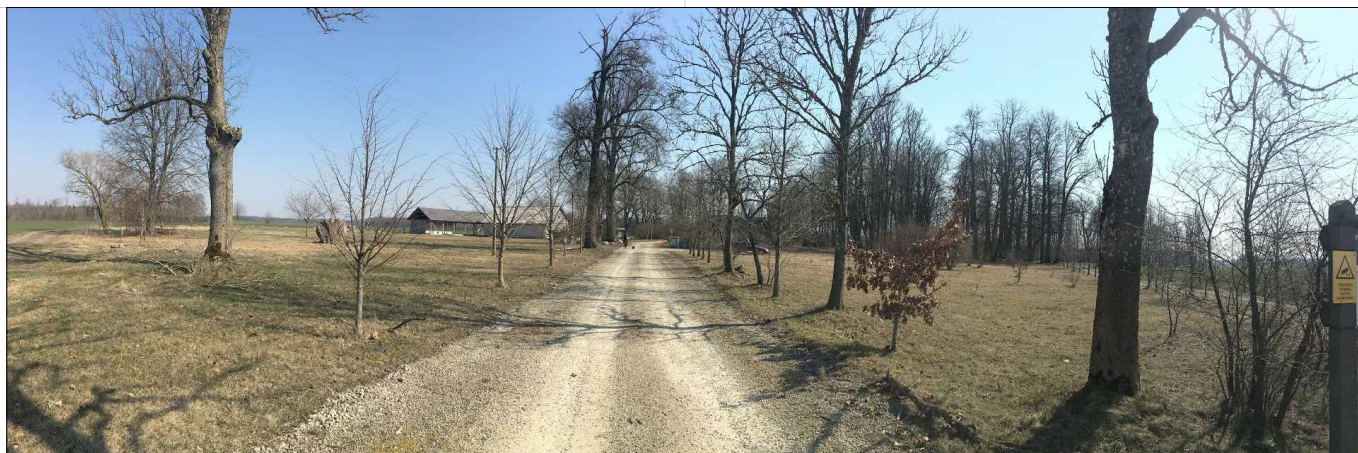
7. Kopskats no piebraucama ceļa uz muižas ansambļa teritoriju. Muižas ansambļa apbūve un parks saglabāties labā strukturālā kvalitātē. Piebraucama ceļa abas malās iestādīti jauni koki un veidota aleja. Ņemot vērā pieejamus materiālus, tās atbilstība vēsturiskai situācijai nav nosakāma. Kopumā skats ir augstvērtīgs.

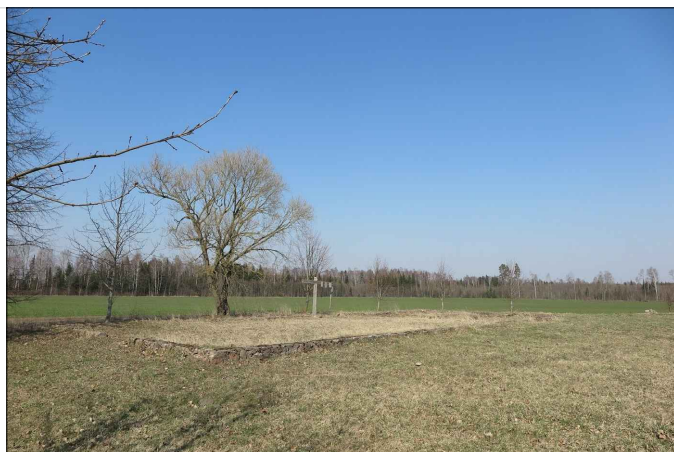
8. Klēts drupas. Klēts strukturāli saglabājusies viduvējā kvalitātē, apjoms gandrīz pilnībā zudis. Drupas ir muižas vēsturiskās attīstības liecības.

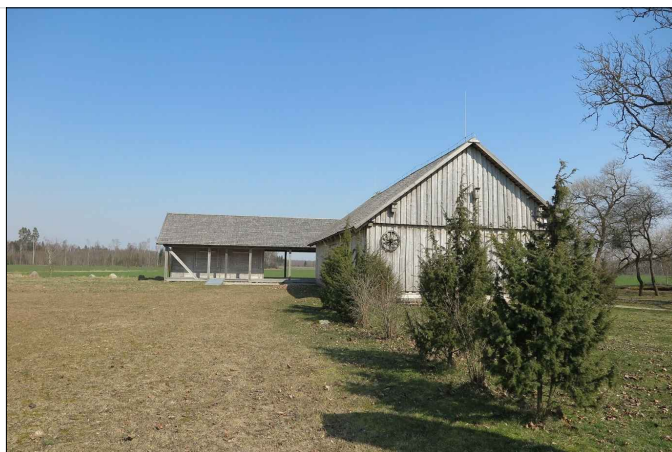
9. Atjaunots koka šķūnis un klēts. Strukturāli saglabājušies labā kvalitātē. Atjaunoti atbilstoši vēsturiskajam veidolam.

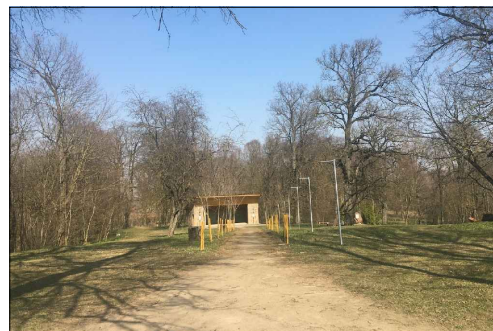
1. Skats no galvenās ieejas parkā uz brīvdabas estrādi. Teritorijā parādījušās vēsturiskai situācijai neraksturīgas struktūras (estrāde). Zudis skats.

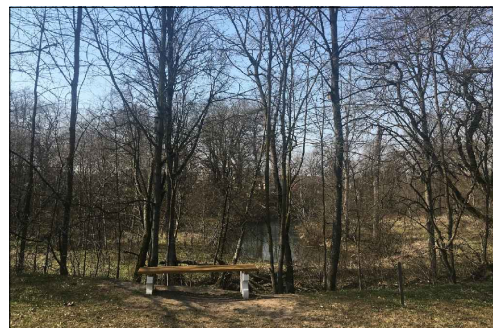
2. Skats no estrādes ZR puses uz parku un upes ieleju. Skatu aizsedz mazvērtīgi saauguši koki, lapu periodā skats nav uztverams. Daļēji augstvērtīgs skats.

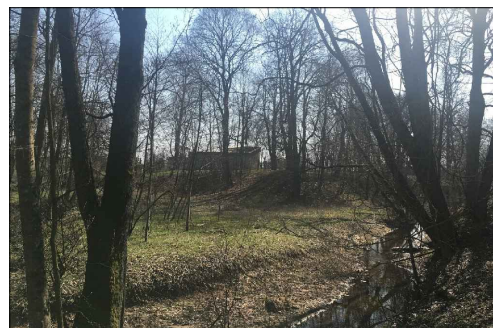
3. Skats no taciņas parkā uz estrādes pusi. Priekšā saauguši mazvērtīgie koki. Teritorijā parādījušās vēsturiskai situācijai neraksturīgas struktūras (estrāde).

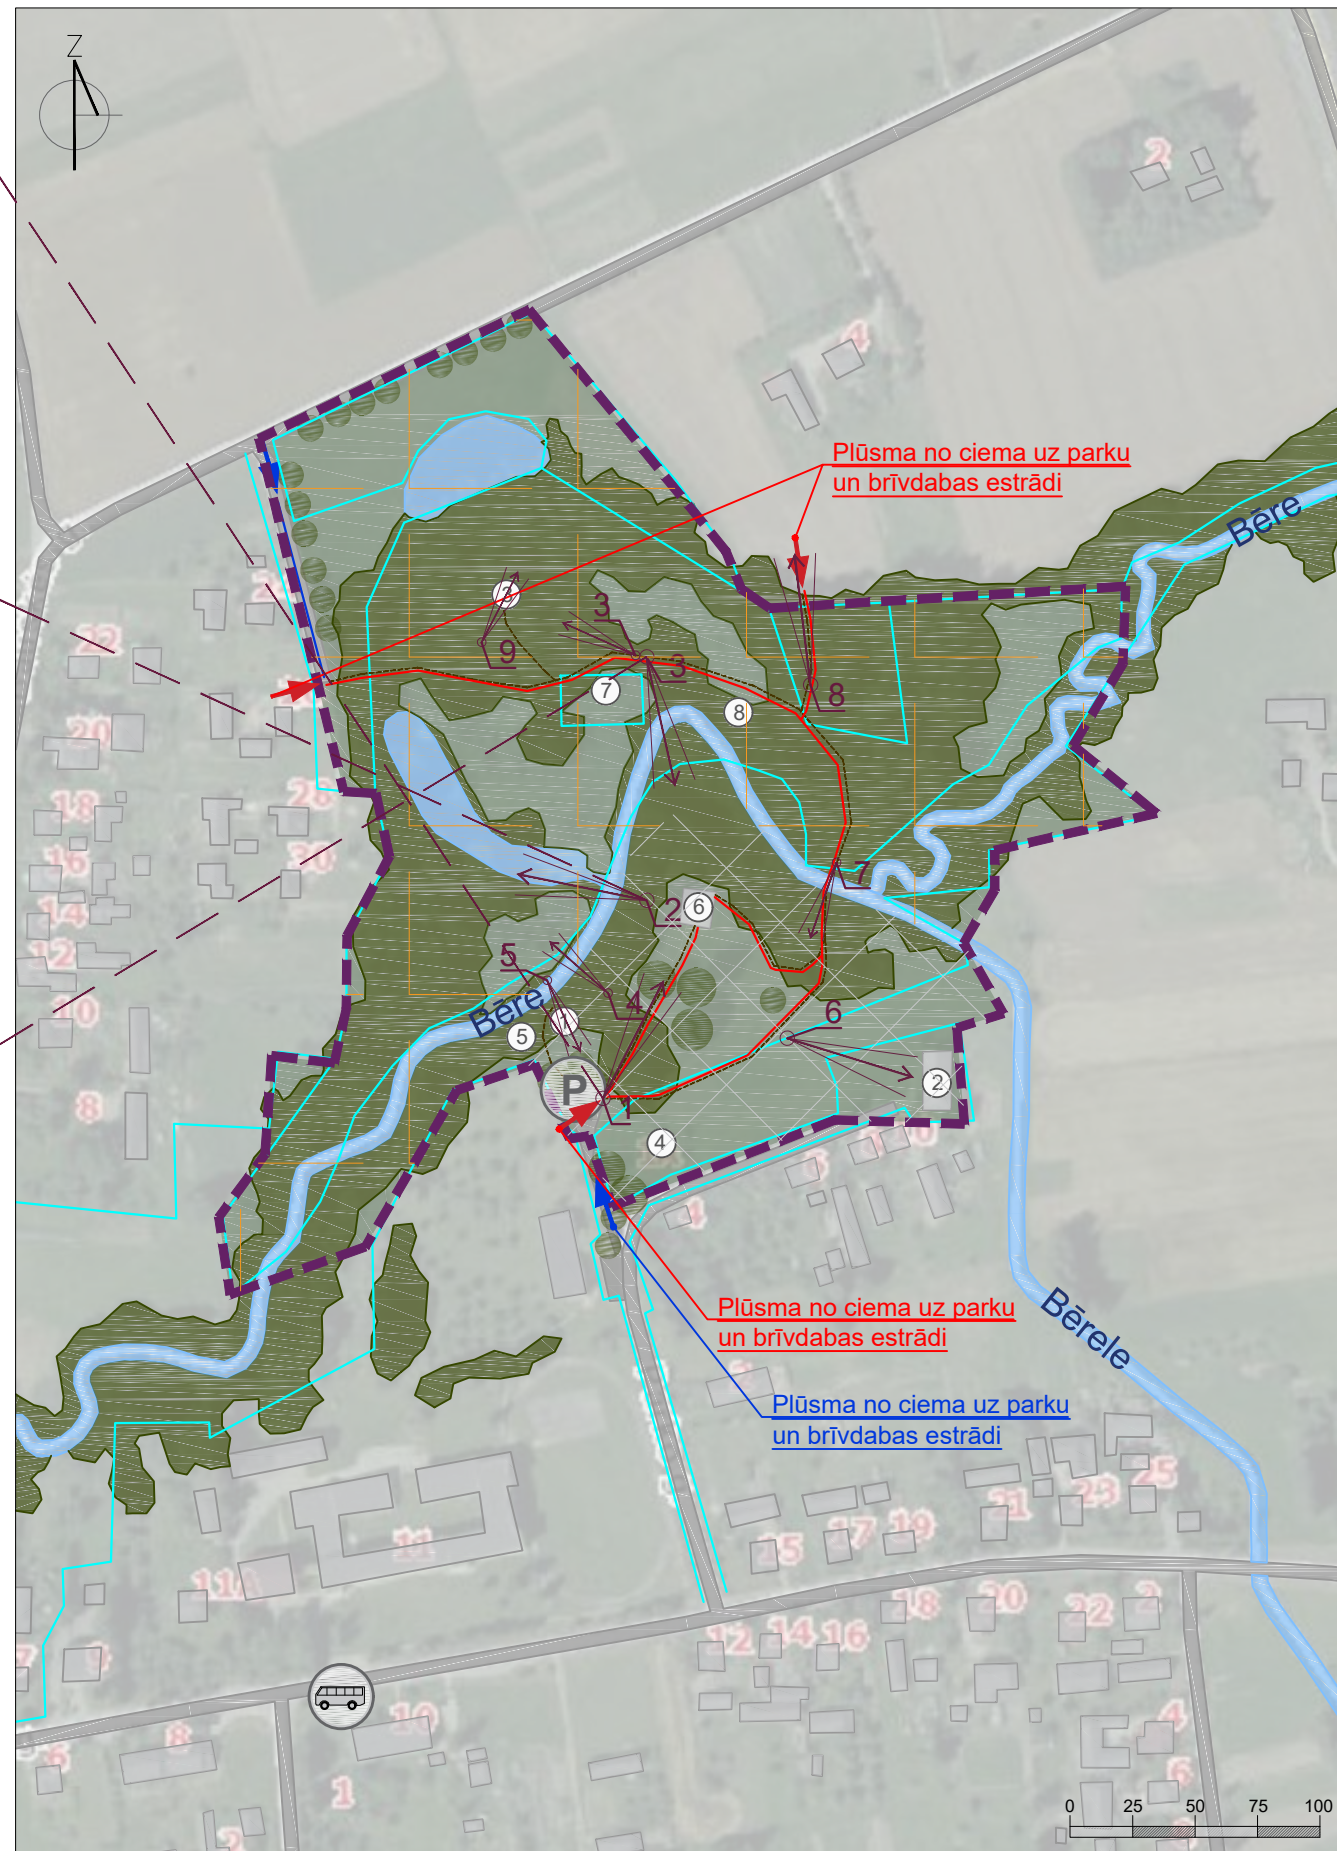
MUIŽAS PARKA ESOŠĀS SITUĀCIJAS PLĀNS UN ANALĪZE

Parka sasniedzamība. Parks ir viegli sasniedzams. Tas atrodas apdzīvotā vietā - Saločiai ciemā. Piebraukt teritorijai iespējams pa asfaltētu ceļu. Parka tuvumā ir sabiedriskā transporta pietura - 300m jeb 4 minūšu gājienā. Interneta vidē pieejamā informācija par muižas parku ir skopa.

Parka pieejamība. Saločiu muižas parka teritorija nav piemērota cilvēkiem ar īpašām vajadzībām. Galvenā ieeja parkā ir saprotama, taču nav aicinoša. Pie parka galvenās ieejas nav izvietoti informācijas stendi un norādes. Teritorijā ir izbūvēta vieta apmeklētāju auto novietošanai.

①	Pagrabs
②	Saimniecības ēka
③	Medemu ģimenes kapenes
④	Bijušās muižas pils atrašanās vieta
⑤	Paugurs
⑥	Brīvdabas estrāde
⑦	Mājas pamati
⑧	Saimniecības ēkas pamati

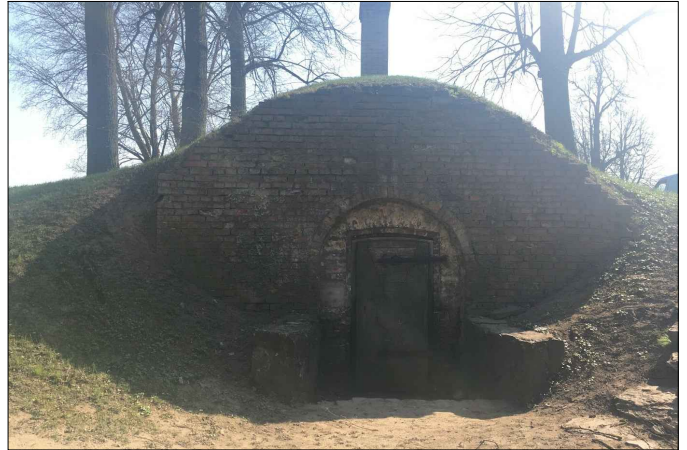
5. Vēsturiskais muižas pagārbs, saglabājies no vēsturiskās muižas apbūves

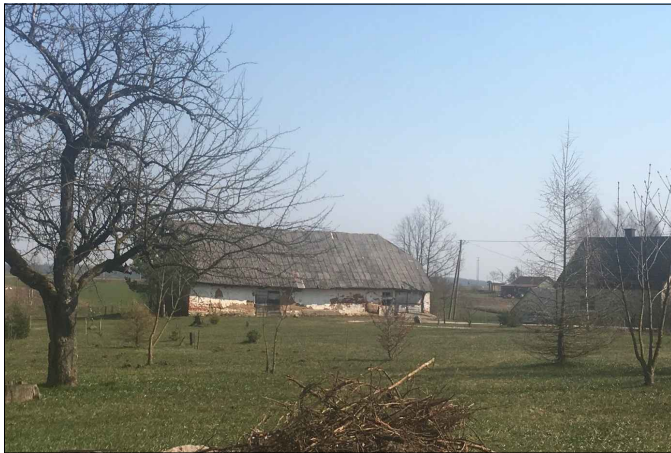
6. Vēsturiskā muižas saimniecības ēka

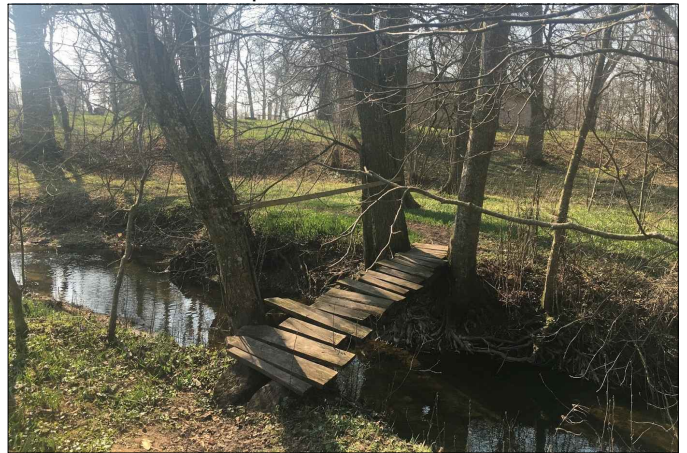
7. Koka tiltiņš parkā

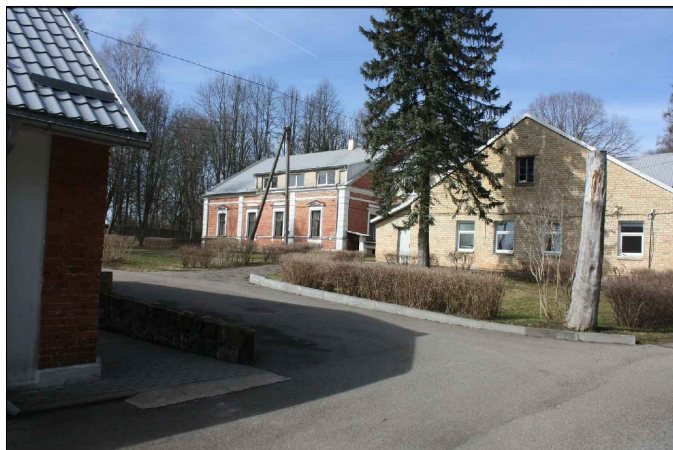
5. Bijusī muižas pils ar piebūvi. Mūsdienās ārstniecības iestāde

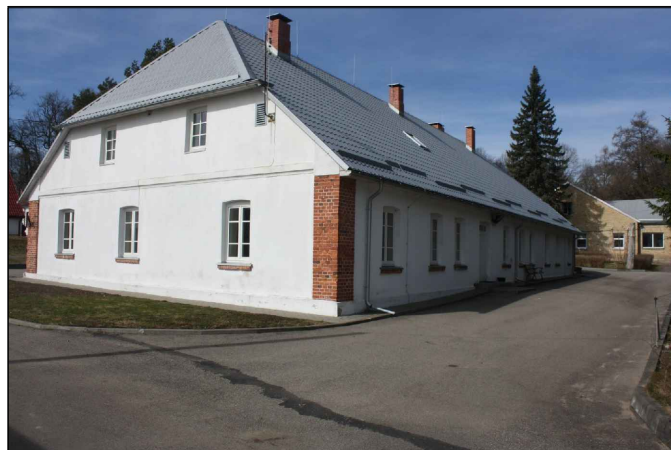
6. Bijušās mizas zirgu staļļu ēka. Mūsdienās palīgēka

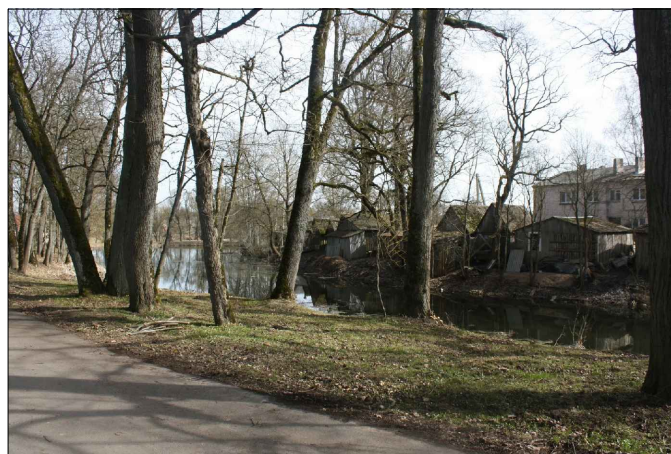
8. Lielais muižas dīķis. Degradēta dīķmala, sabūvētas būdiņas ar nenosakāmu funkciju

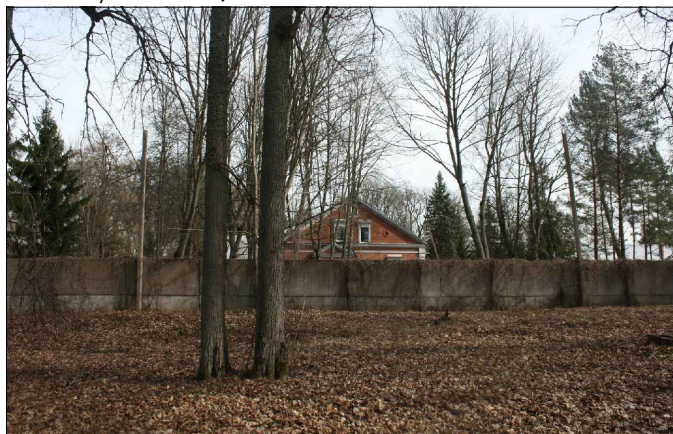
11. Betona plākšņu žogs ap ārstniecības iestādi

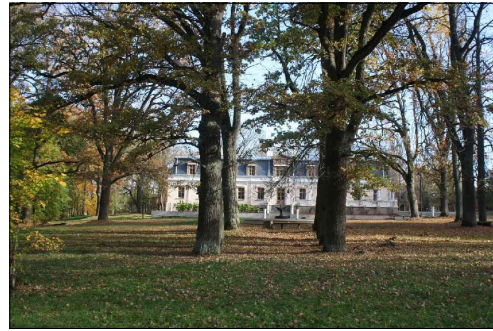
1. Skats uz Žagares muižas pils DR pusi, koku aleju un strūklaku. Muižas pils, skatu perspektīvu veidojošā koku aleja strukturāli saglabājusies labā kvalitātē. Augstvērtīgs skats. Ieteicama skatu perspektīvas uztveršanas traucējoša soliņa un atkritumu urnas pārvietošana.

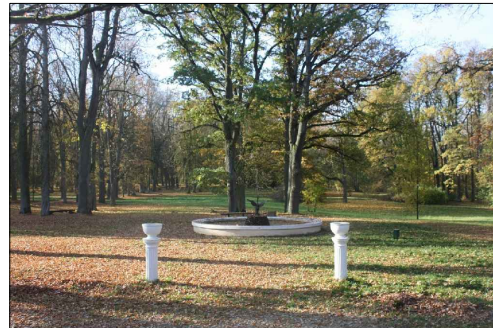
2. Skats no muižas pils DR puses uz strūklaku, aleju un parku. Koku grupas strukturāli saglabājusies labā kvalitātē. Parks ir apsaimniekots un sakopts. Augstvērtīgs skats.

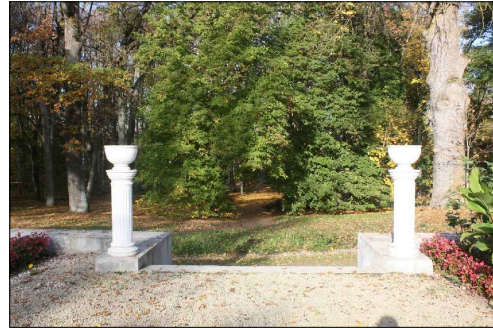
3. Skats no muižas pils ZR puses uz krūmu grupām. Kulises veidojošās krūmu grupas strukturāli saglabājusies labā kvalitātē. Ainavu parkam raksturīgs, augstvērtīgs skats.

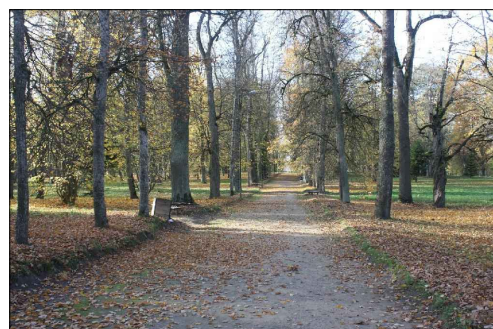
4. Skats no piebraucamā ceļa uz vēsturisko aleju. Aleja strukturāli saglabājusies labā kvalitātē. Augstvērtīgs skats.
