BARKLAINIŅ MUIŽAS PARKS

"Pētījums par pili un muižu parkiem Zemgales plānošanas reģionā un Paņevežu un Šauļu apriņķos"
 "Aizraujošs ceļojums muižu parkos četros gadalaikos"
 Nr.LL-313

Esošās situācijas analīze - Barklainiņu muižas parks

Parka attīstības analīze - Barklainiņu muižas parks

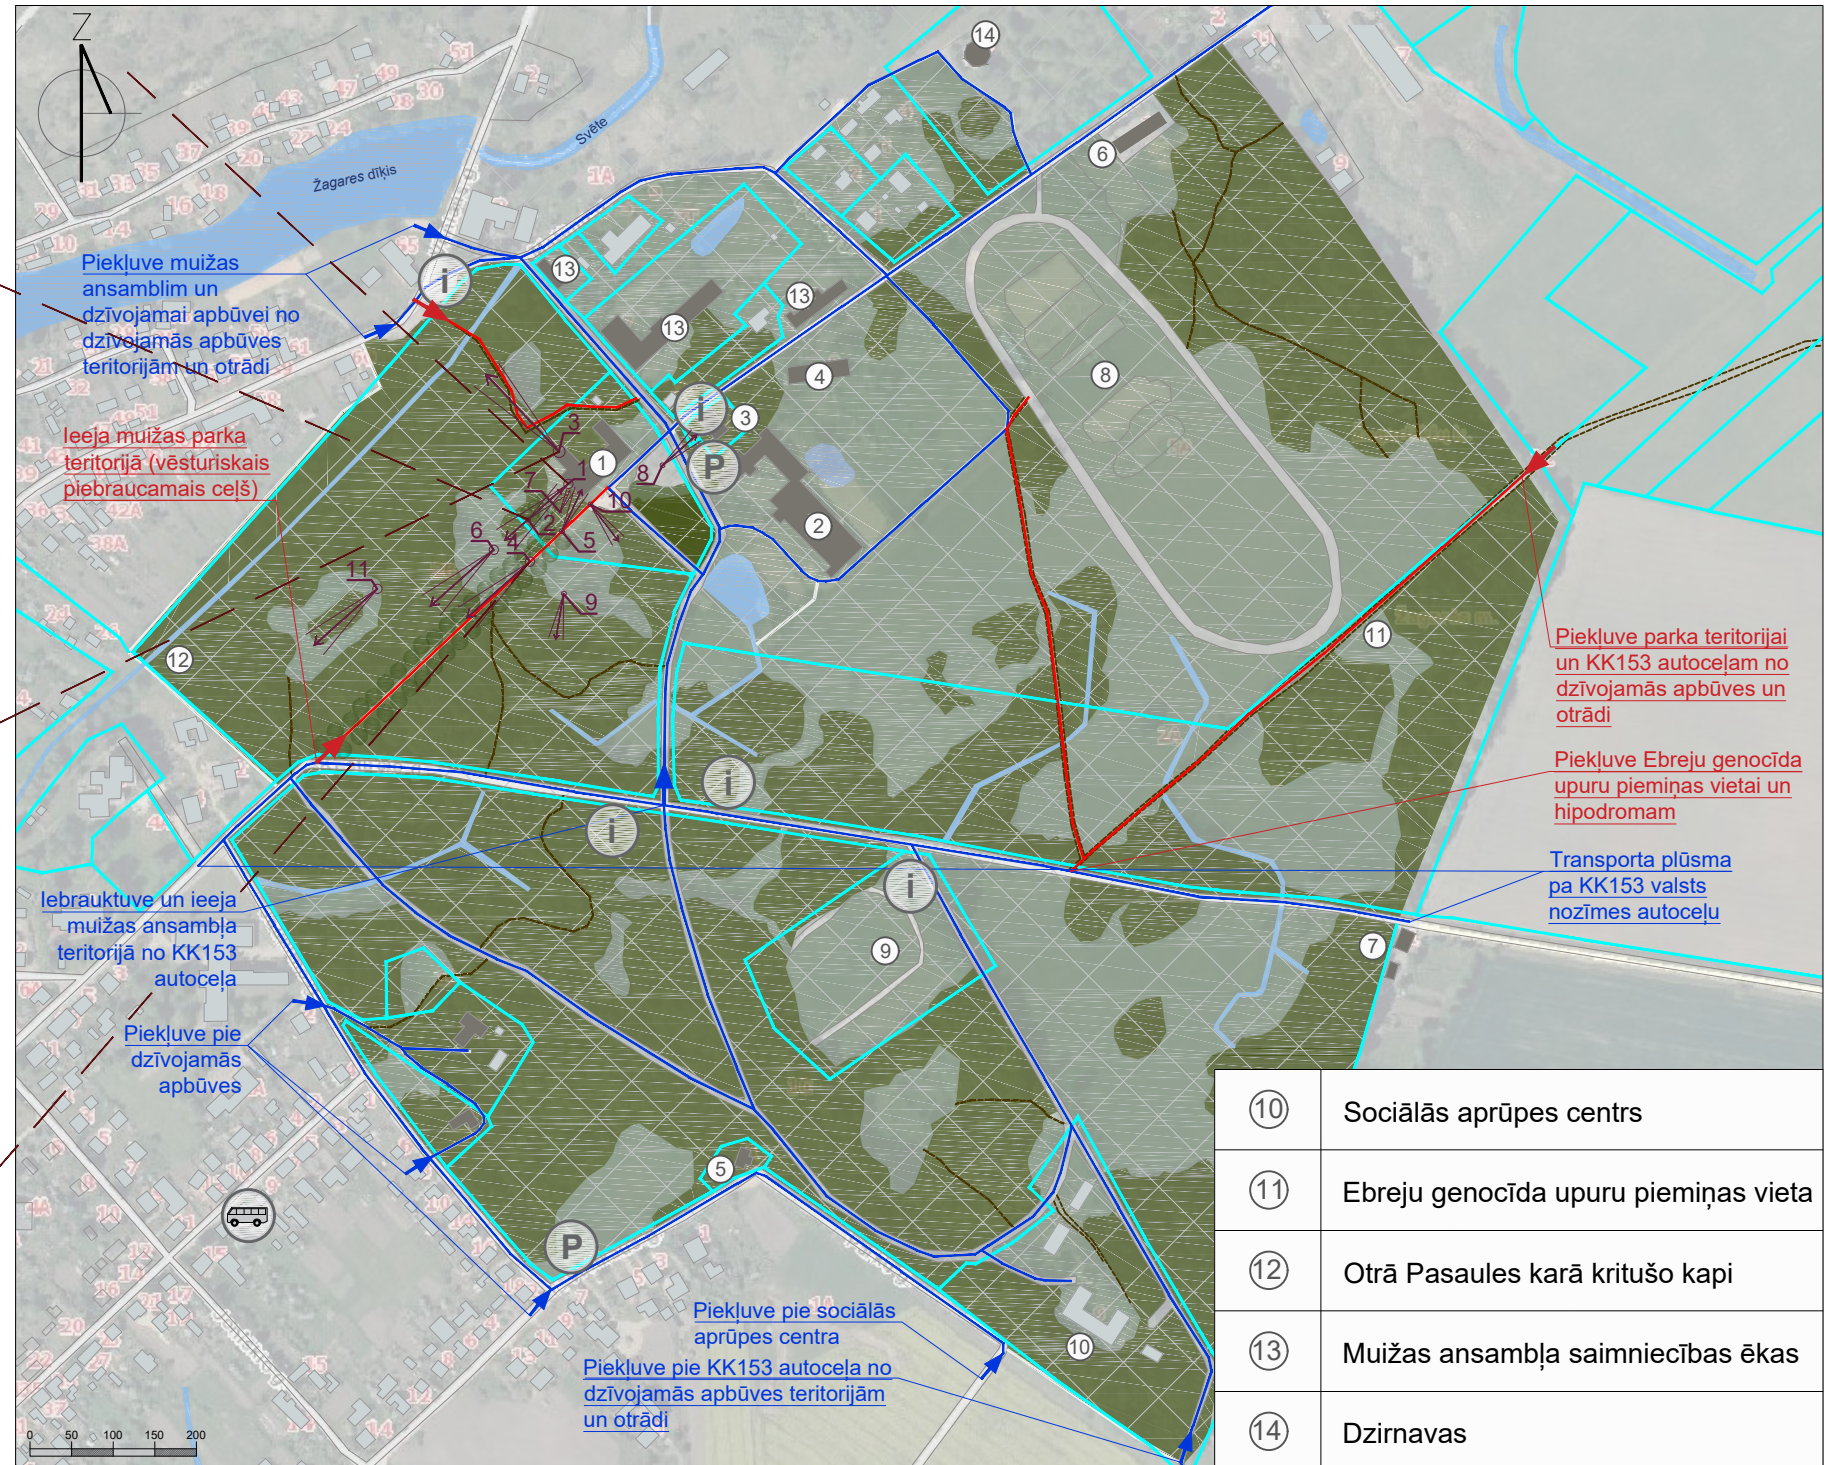
MUIŽAS PARKA ESOŠĀS SITUĀCIJAS PLĀNS UN ANALĪZE

Parka sasniedzamība. Žagares muižas parks ir viegli sasniedzams. Tas atrodas Žagares pilsētas centrā. Vēsturisko muižas ansambļa teritoriju šķērso valsts nozīmes autoceļš KK153 (*Joniški – Naujoji Akmene*). Žagares muižas ansamblim nav interneta vidē publiski pieejamas mājaslapas, bet daudz informācijas par muižas vēsturisko attīstību, notikušām un plānotām aktivitātēm citos interneta avotos.

Parka pieejamība. Žagares muižas ansambļa teritorijas vēsturiskā platība ir liela. Tai iespējams piekļūt no visām pusēm. Galvenā iebrauktuve atrodas dienvidos un savienojās ar KK153 autoceļu. 100 metru attālumā ceļa abās pusēs atrodas informatīvās norādes. Dienvidrietumu pusē ir piekļuves parkā no pilsētas dzīvojamās apbūves teritorijām. Pie ieejas novietots informatīvais stends. Parkam iespējams piekļūt arī no DR puses pa vēsturisko ceļu starp divrindu aleju. Parka teritorijā ierīkota auto stāvvietu zona. Parkā ierīkoti vides pieejamības prasībām atbilstoši pastaigu celiņi. Atsevišķo ēku ieejas mezgli ir aprīkoti ar pandusiem.

EKSPLIKĀCIJA	
①	Žagares muižas pils
②	Zirgu manēža
③	Dārznieka māja (Žagares ķiršu pils)
④	Dārznieka māja
⑤	Dienvidu sargu māja
⑥	Ziemeļi sargu māja
⑦	Rietumu sargu māja
⑧	Hipodroms
⑨	Stadions
⑩	Sociālās aprūpes centrs
⑪	Ebreju genocīda upuru piemiņas vieta
⑫	Otrā Pasaules karā kritušo kapi
⑬	Muižas ansambļa saimniecības ēkas
⑭	Dzirnavas

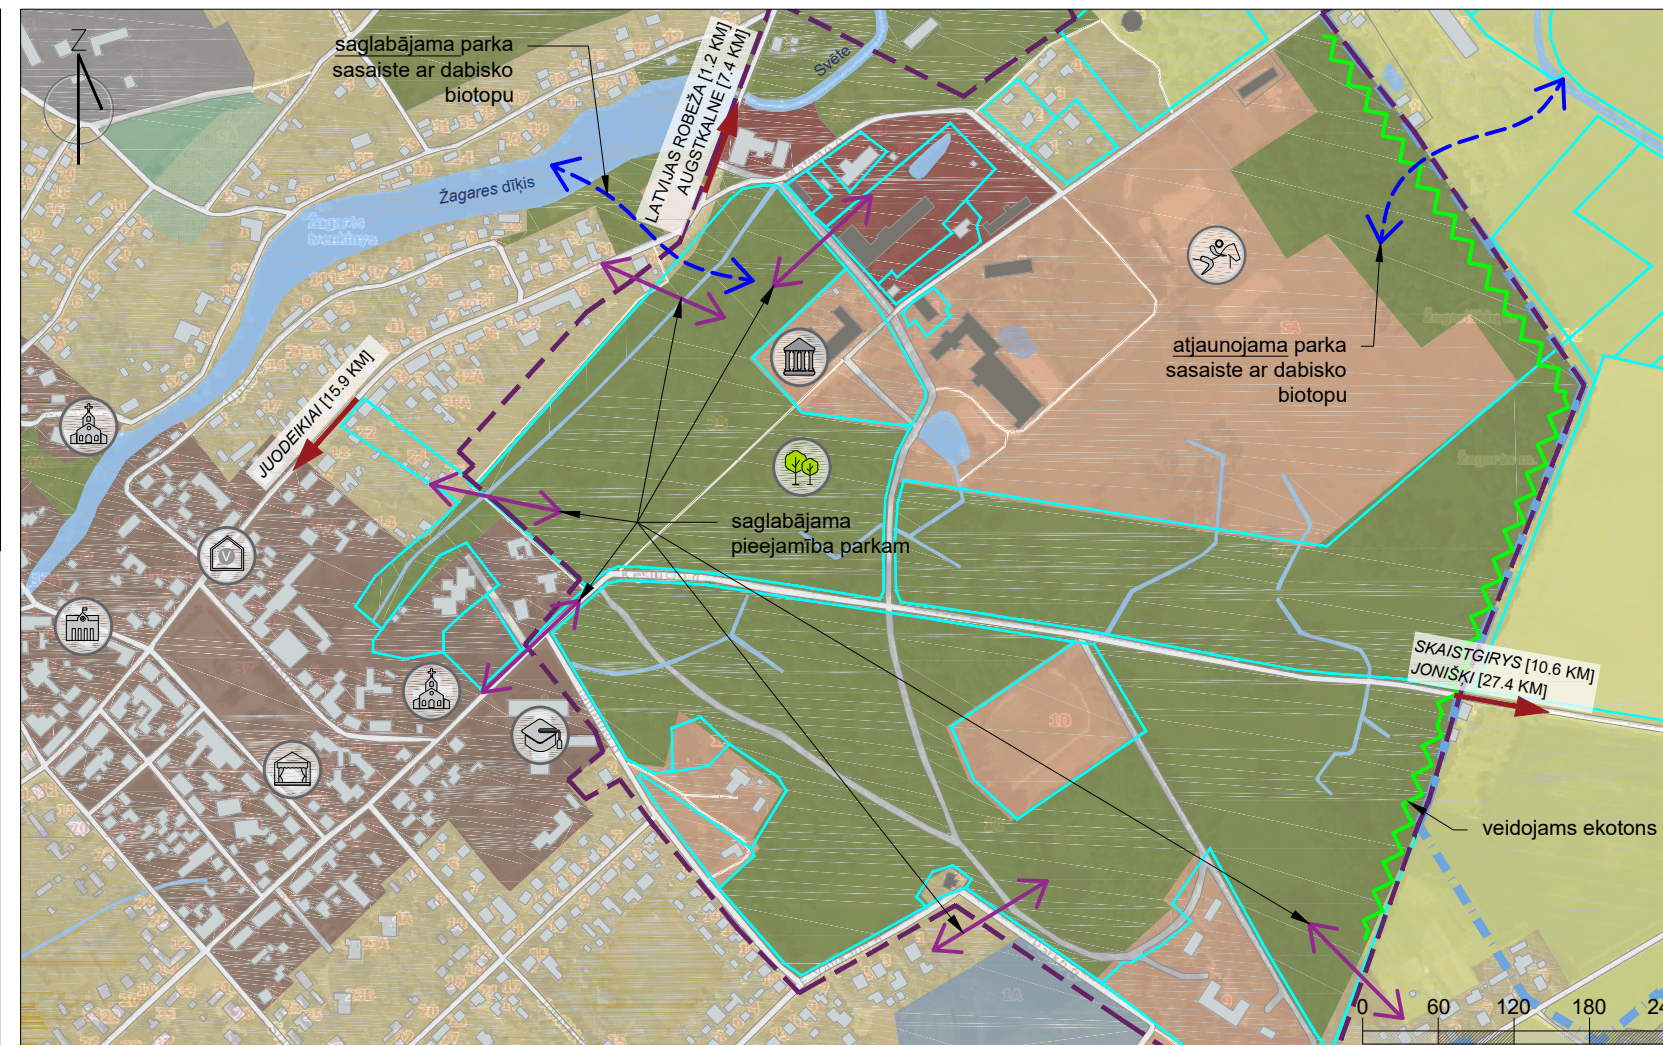
MUIŽAS PARKAM PIEGUĻOŠO TERITORIJU FUNKCIONĀLAIS ZONĒJUMS

- Muižas parkam pieguļošo teritoriju funkcionālā zonējuma plāns izstrādāts, pamatojoties uz "Žagares pilsētas teritorijas vispārējo plānu" ("Žagarės miesto teritorijos bendrasis planas"; pieejams: www.joniskis.lt);
- Doto lapu skatīt kopā ar "Esošās situācijas analīze – Žagares muižas parks" lapu.

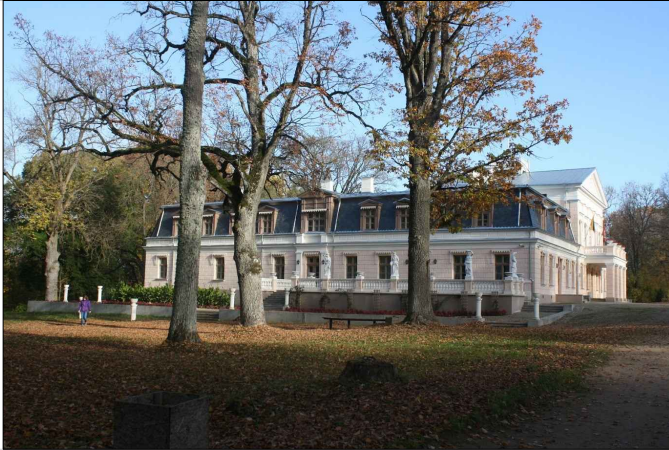
5. Skats uz Žagares muižas pils DR pusi

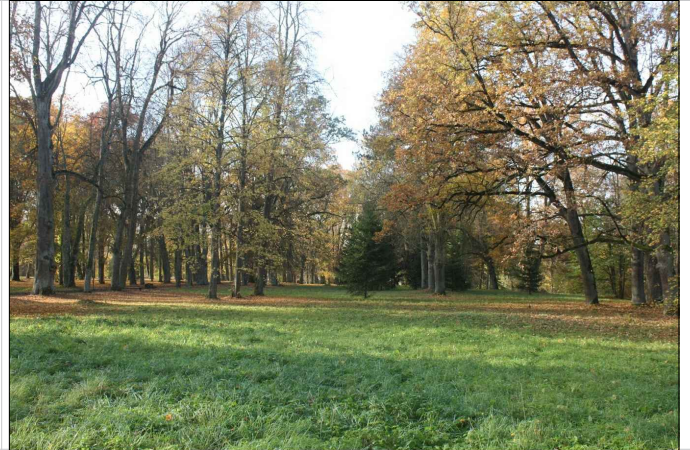
6. Skats uz parka teritoriju

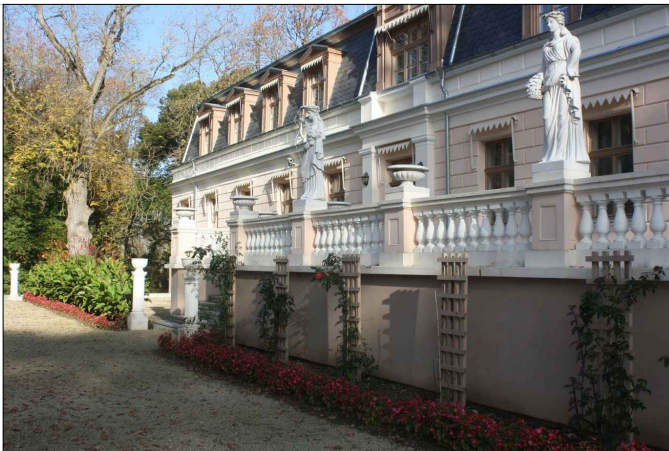
7. Rožu un ziemciešu stādījumi pie muižas pils DR fasādes

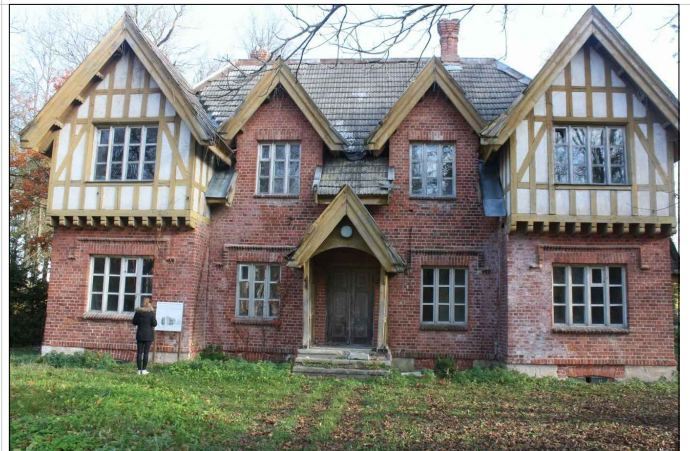
8. Skats uz dārznieka māju jeb Žagares ķiršu pili

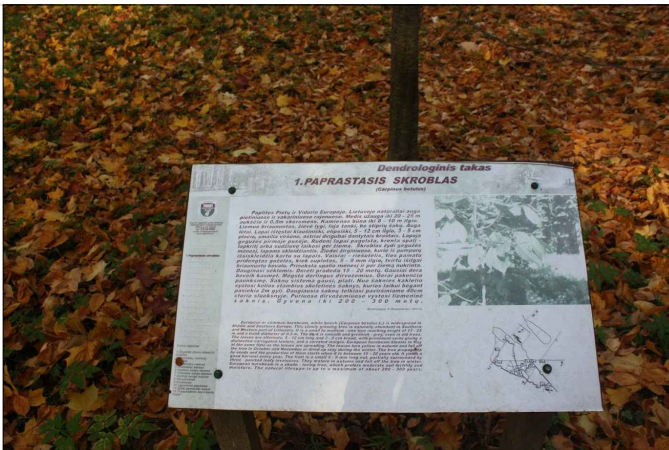
9. Informācijas stends pie parastā skābarža

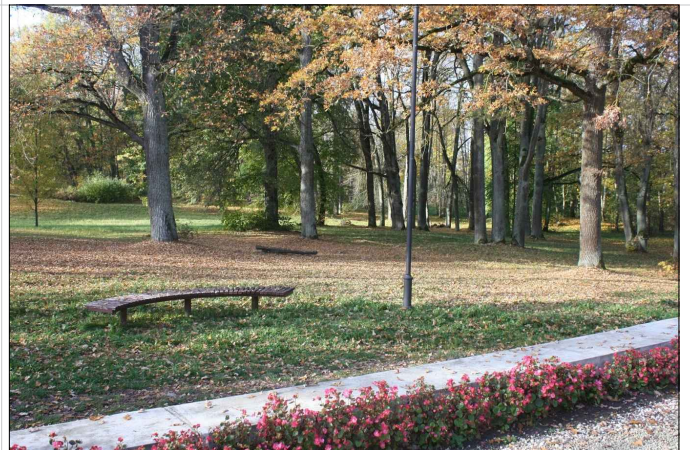
10. Soliņš parka teritorijā

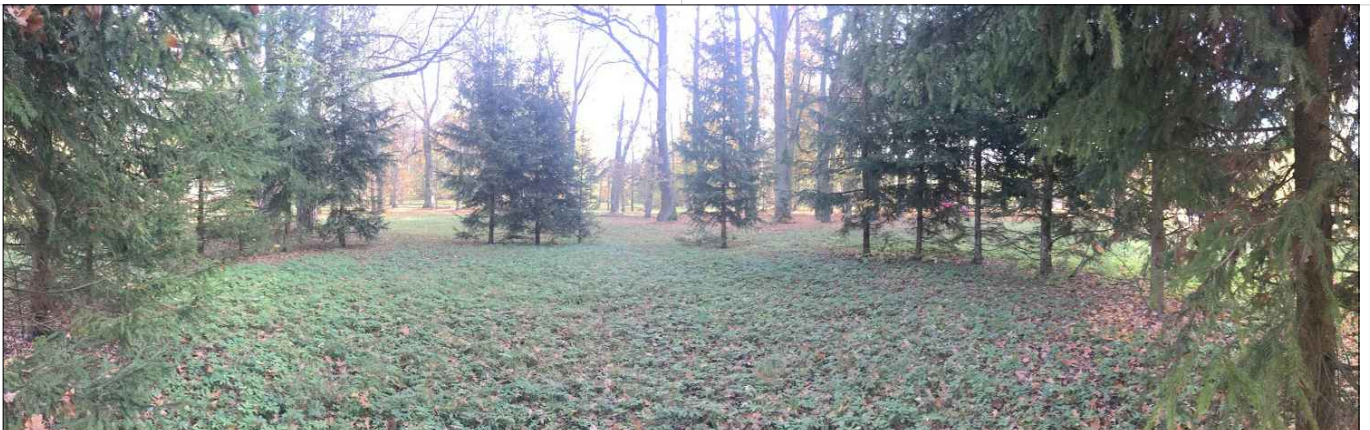
11. Aplī sastādītas egles

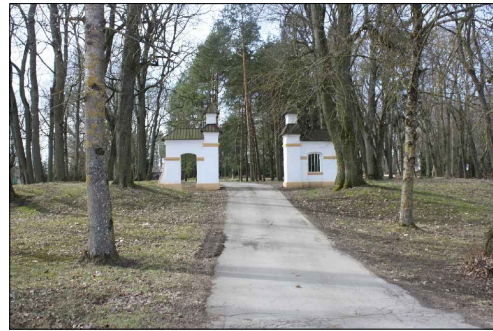
1. Skats uz muižas ieejas vārtiem. Atjaunoti vēsturiskie vārti, labā kvalitātē. Daļēji augstvērtīgs skats, jo asfaltētais ceļš neatbilst vēsturiskai situācijai.

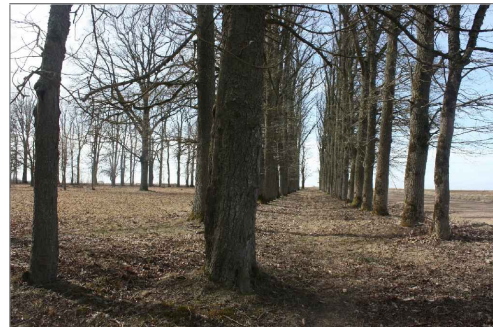
2. Skats uz parka Ozolu aleju. Aleja strukturāli saglabājusies labā kvalitātē. Augstvērtīgs skats.

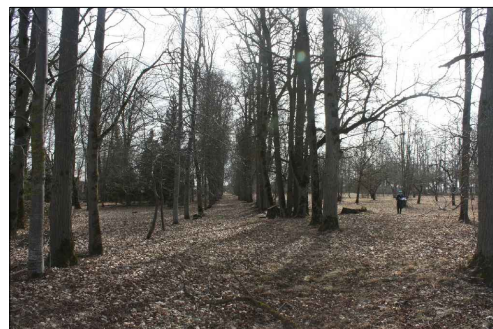
3. Skats uz parka Liepu aleju. Aleja strukturāli saglabājusies labā kvalitātē. Augstvērtīgs skats.

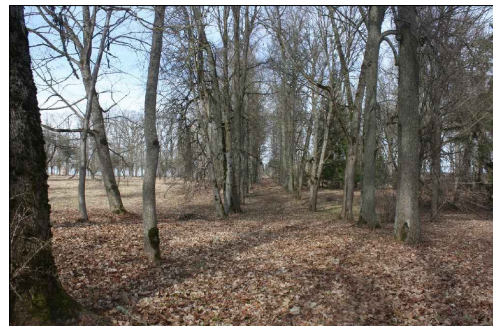
4. Skats uz parka Liepu aleju. Aleja strukturāli saglabājusies labā kvalitātē. Daļēji augstvērtīgs skats. Haotiski saauguši alejas koku zari.

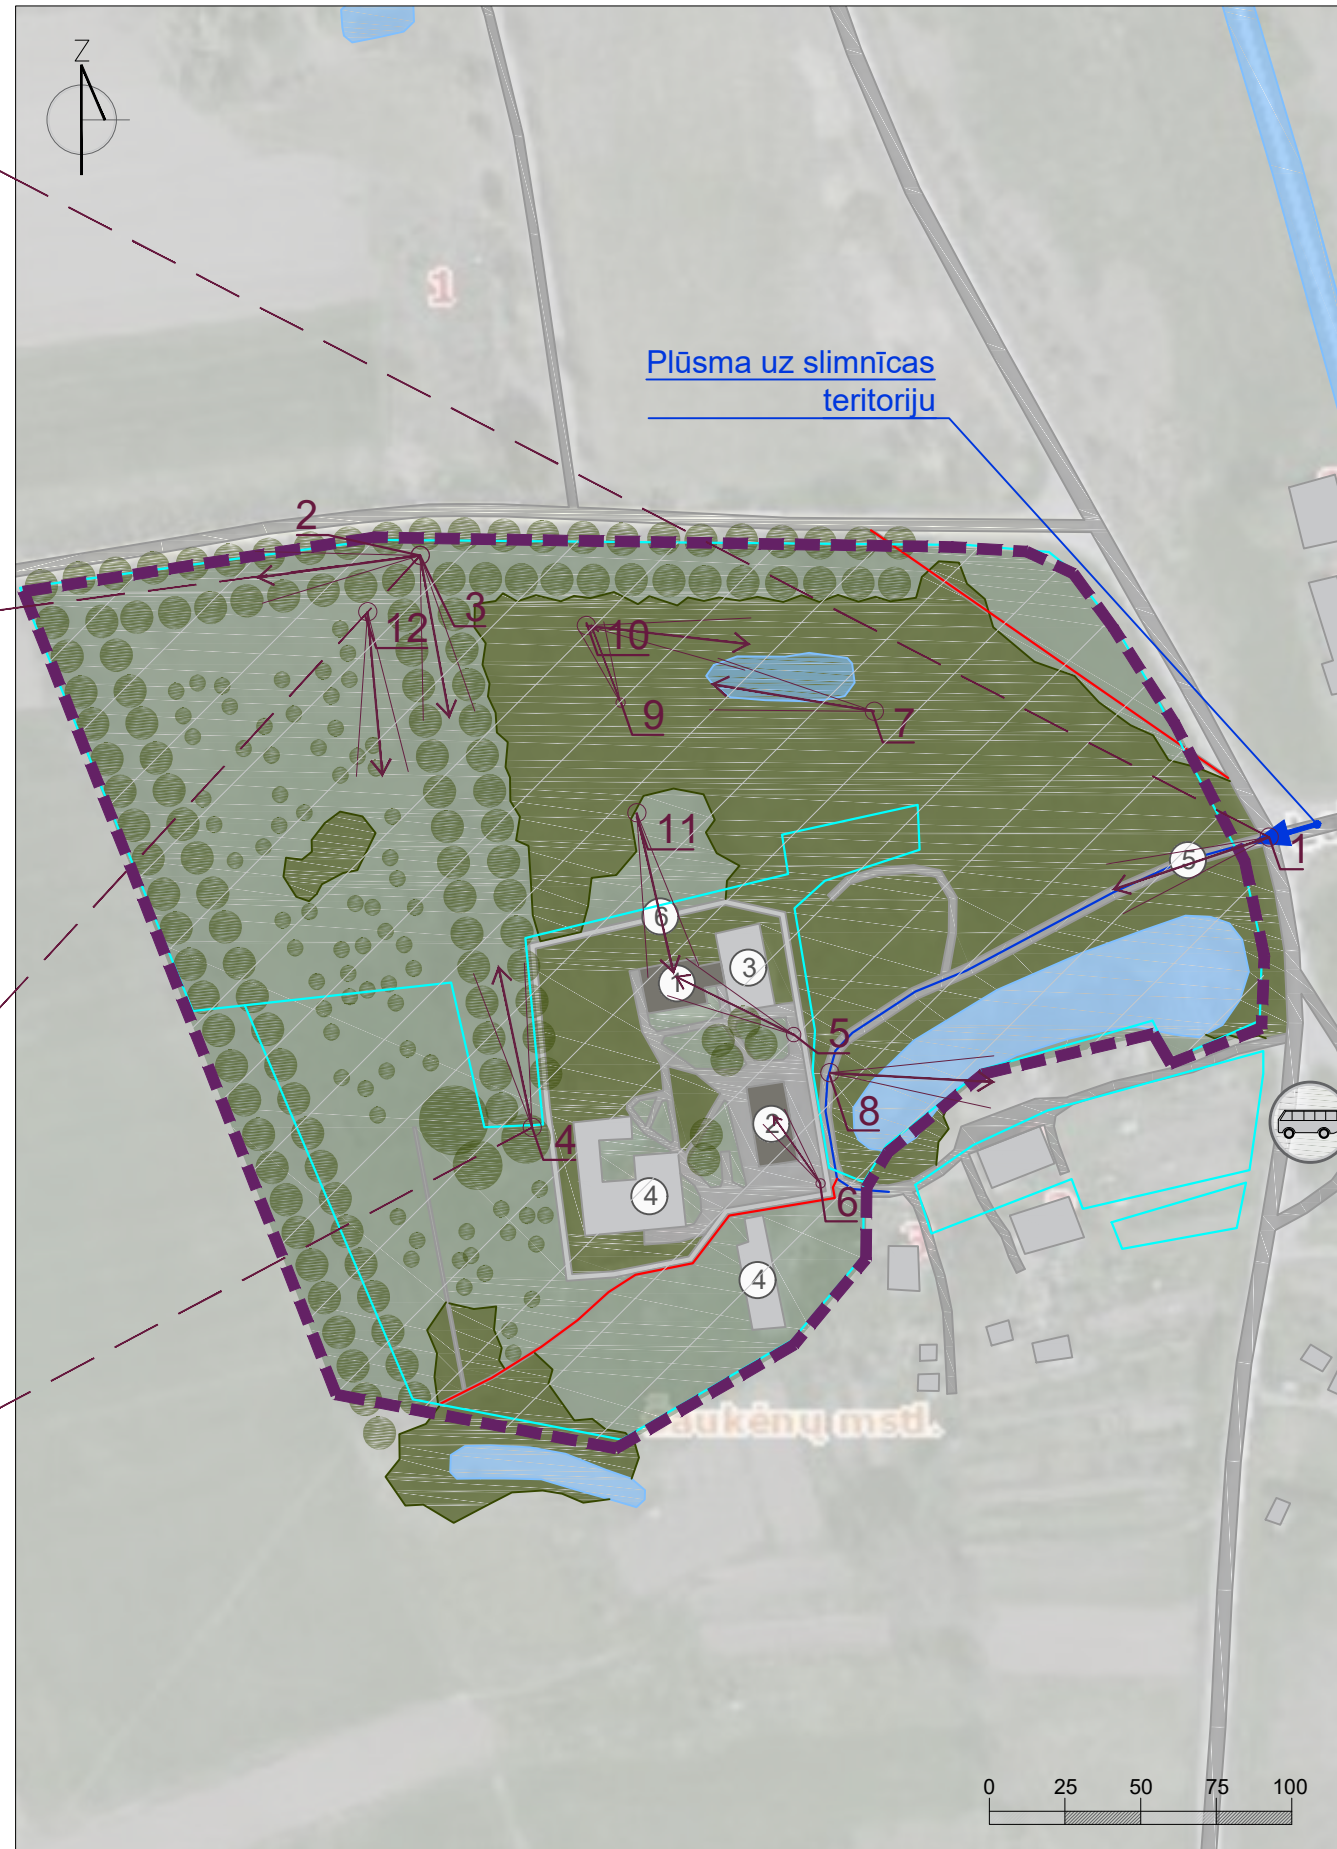
MUIŽAS PARKA ESOŠĀS SITUĀCIJAS PLĀNS UN ANALĪZE

Parka sasniedzamība. Parks ir viegli sasniedzams, tas atrodas apdzīvotā vietā *Šaukēnai*. Teritorijai iespējams piebraukt pa asfaltētu ceļu. Mantojuma tuvumā ir sabiedriskā transporta pietura un ietves.
